船舶事故調査報告書

運輸安全委員会（海事専門部会）議決

事故種類	衝突
発生日時	令和4年6月19日 12時29分ごろ
発生場所	和歌山県印南町印南漁港南西方沖 印南港横島防波堤灯台から真方位225° 5.7海里（M）付近 （概位 北緯33° 44.6′ 東経135° 08.1′）
事故の概要	漁船金比羅丸は、底びき網漁のえい網を行いながら西北西進中、また、遊漁船せいゆう丸は、南西進中、両船が衝突した。 金比羅丸は、船長及び甲板員が負傷し、右舷船尾部外板に破口を伴う亀裂等を生じ、また、せいゆう丸は、右舷船首部外板に亀裂等を生じた。
事故調査の経過	令和4年6月27日、本事故の調査を担当する主管調査官（神戸事務所）ほか1人の地方事故調査官を指名した。 原因関係者から意見聴取を行った。
事実情報 船種船名、総トン数 船舶番号、船舶所有者等 L×B×D、船質 機関、出力、進水等	A 漁船 金比羅丸、13トン WK2-5320（漁船登録番号）、個人所有 16.73m（Lr）×4.44m×1.33m、FRP ディーゼル機関、93kW（動力漁船登録票による）、 平成12年7月16日 B 遊漁船 せいゆう丸、9.7トン WK2-5225（漁船登録番号）、個人所有 14.83m（Lr）×4.08m×1.21m、FRP ディーゼル機関、426.6kW、平成14年6月25日 第252-24284号（船舶検査済票の番号）
乗組員等に関する情報	A 船長A 59歳 一級小型船舶操縦士・特殊小型船舶操縦士・特定 免許登録日 昭和59年3月5日 免許証交付日 平成31年1月28日 （令和6年3月4日まで有効） B 船長B 35歳 一級小型船舶操縦士・特定 免許登録日 平成17年6月10日 免許証交付日 平成29年9月28日

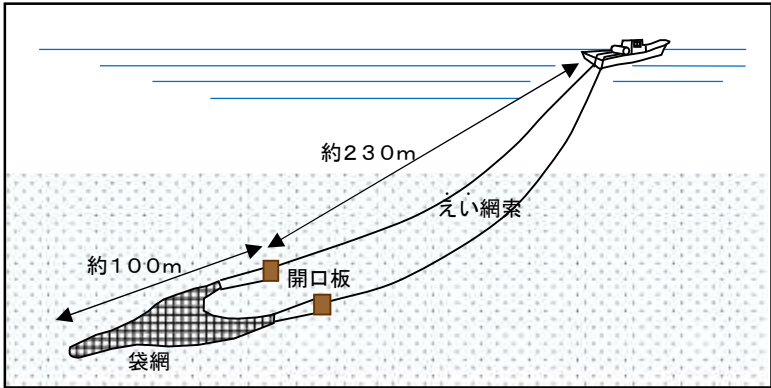
<p>図1 A船が行う底びき網漁及び漁具</p> <p>A船は、本事故当時、黒色の鼓形形象物を掲げて操業していた。</p> <p>A船には、汽笛が装備されていたが、船長Aは使用したことがなく、本事故当時も使用しなかった。</p> <p>船長Aは、本事故後、B船を視認した際に早めに停船して行きあしを止めれば良かったと思った。</p>

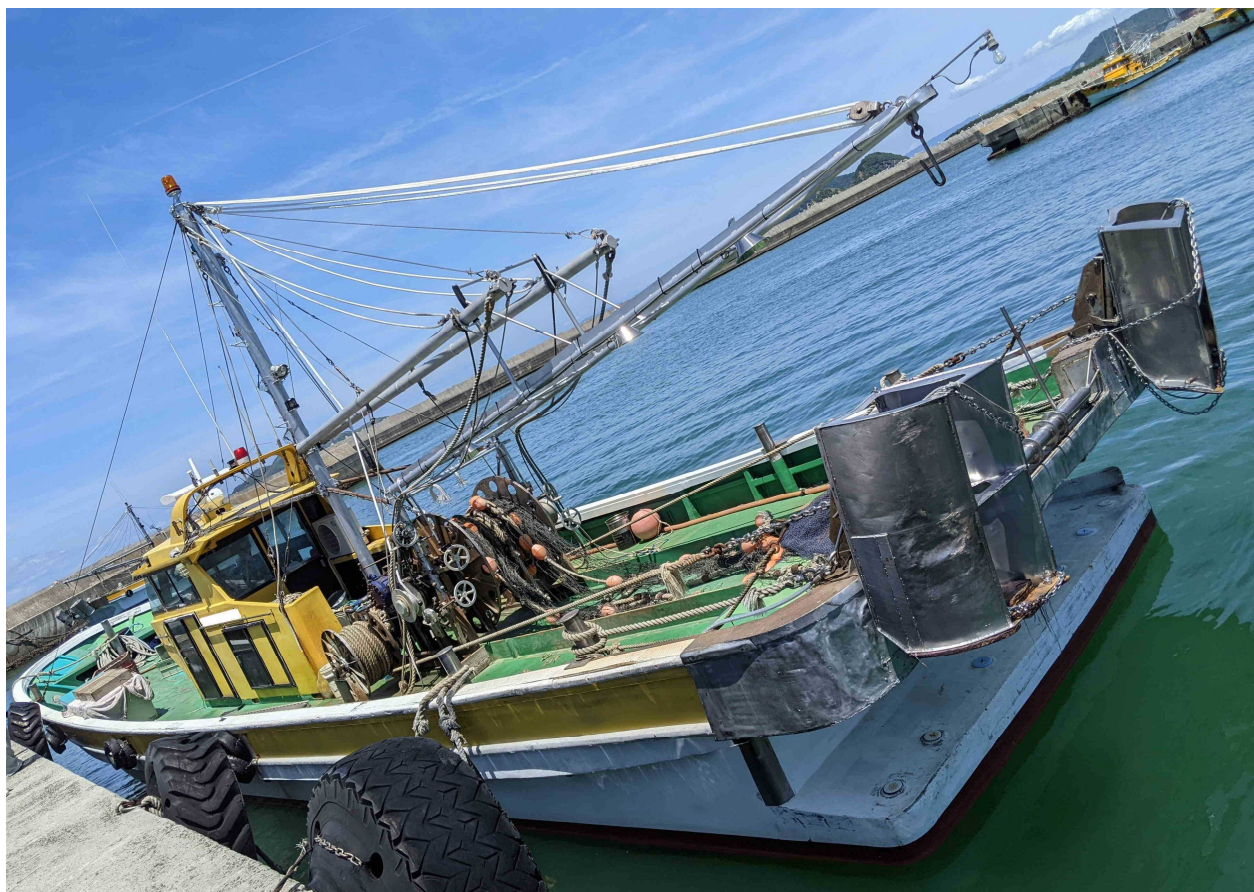
写真1 A船

(令和5年7月30日まで有効)
死傷者等	A 軽傷 2人(船長A、甲板員A) B なし
損傷	A 右舷船尾部外板に破口を伴う亀裂等 B 右舷船首部外板に亀裂及び擦過傷、船首部船底外板に擦過傷
気象・海象	気象：天気 晴れ、風向 南南東、風力 2、視界 良好 海象：海上 平穏、潮汐 下げ潮の中央期
事故の経過	<p>A船は、船長A及び甲板員1人(以下「甲板員A」という。)が乗り組み、あかいか底びき網漁の目的で令和4年6月19日03時00分ごろ和歌山県有田市箕島漁港を出港し、和歌山県美浜町日ノ御崎南方沖で操業していた。</p> <p>船長Aは、11時00分ごろ4回目の投網を終え、約2.4ノット(kn)の速力(対地速力、以下同じ。)で手動操舵により西北西進しながらえい網を開始した。</p> <p>船長Aは、レーダー及び目視で見張りを行いながら、操舵室中央付近の舵輪の前に立って操船中、右舷方からA船の方に向かって航行しているB船を視認し、ふだんからA船の間近を通過したり、近くに来て話し掛けたりする船がいるので、B船もそのどちらかであろうと推測し、周囲やB船の方を見ながら、同じ針路及び速力でえい網を続けた。</p> <p>船長Aは、12時27分ごろ、B船の針路及び速力が変わらない様子を見て衝突の危険を感じ、操舵室右舷後部に座っていた甲板員Aに、操舵室を出て左舷側の通路に避難するよう伝えた後、B船に対し、A船の存在を知らせようと黄色回転灯を点灯するとともに、A船がえい網しているので舵を切って避けるよう、操舵室後方の天井部に設置していた拡声器を通してマイクで呼び掛けた。</p> <p>船長Aは、B船の針路及び速力に依然として変化がなく、B船が至近に迫ってきたので、衝突を避けようとして舵を右に切ったが、えい網中であつたので舵が効かず、12時29分ごろ、A船の右舷船尾部とB船の船首部とが衝突し、A船の右舷船尾甲板にB船の船首部が乗り上げたことを認めた。</p> <p>船長Aは、衝突後、直ちに主機を中立とし、A船の操舵室外の右舷側通路にB船の錨が落ちていることを認め、B船が後進して離れることができないのだろうと思って錨索を切断し、B船がA船から離れたのち、A船の損傷状況を確認し、付近で操業中の僚船に携帯電話で救助を依頼した。</p> <p>A船は、来援した僚船の伴走の下、自力航行で箕島漁港に帰港した。</p> <p>船長A及び甲板員Aは、衝突の際に転倒するなどしたので有田市内の病院等を受診し、腰椎捻挫、頸椎挫傷、むちうち症等とそれぞれ診</p>
