# 船舶事故調査報告書

事故種類	爆発
発生日時	令和4年4月9日 17時05分ごろ
発生場所	愛知県西尾市佐久島北西方沖 波ヶ埼灯台から真方位307° 2.0海里（M）付近 （概位 北緯34° 44.9′ 東経136° 59.9′）
事故の概要	プレジャーボートダイキ丸は、北進中、機関室で爆発が発生した。 ダイキ丸は、同乗者2人が負傷した。
事故調査の経過	令和4年4月13日、本事故の調査を担当する主管調査官（横浜事務所）ほか1人の地方事故調査官を指名した。 原因関係者から意見聴取を行った。
<b>事実情報</b> 船種船名、総トン数 船舶番号、船舶所有者等 L×B×D、船質 機関、出力、進水等	プレジャーボート ダイキ丸、2.8トン 240-62292 愛知、個人所有 9.90m (Lr) × 2.19m × 0.90m、FRP ディーゼル機関、船内機、154.45kW、昭和63年3月 4サイクル、回転数毎分2,600、6気筒、ボア105mm、使用 燃料軽油 （写真1 参照）

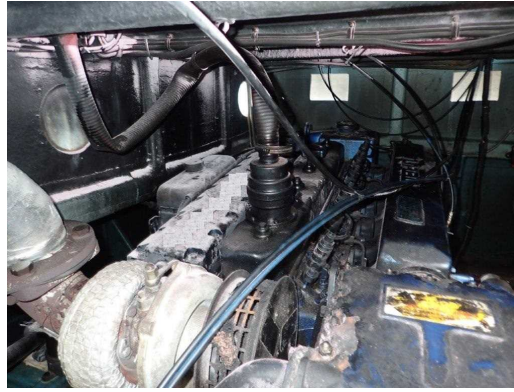
写真3 本事故後の機関室（主機周辺）の状況

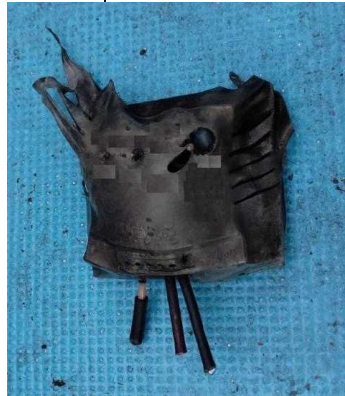
本件チャージコントローラは、本事故後、機関室左舷壁から落下して、外装は全体が溶解し、内部の基盤が煤けてコンデンサの

一部が破裂した状態で発見された。(写真4、写真5参照)

写真4 本件チャージコントローラ

消防本部によれば、本事故は、本件チャージコントローラの内部で起きた何らかの電氣的障害により火花が発生し、機関室に充満していた可燃性気体に引火したことで延焼が拡大したものと判定したが、着火した可燃性気体の特定には至らず着火物は不明とした。

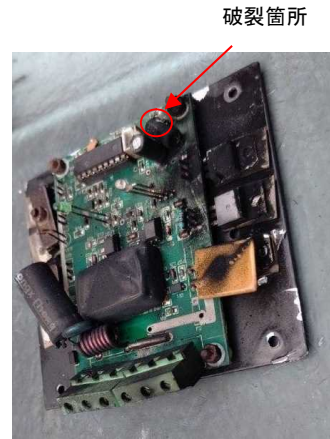
写真5 本件チャージコントローラ内部

他のチャージコントローラの製造会社によれば、チャージコントローラは、換気の良い、涼しい、乾燥したところに設置するよう取扱説明書に記載しており、高温で多湿の場所に設置した場合、基板の劣化、電気接点の不良、短絡（ショート）等を生じる可能性があるとのことであった。

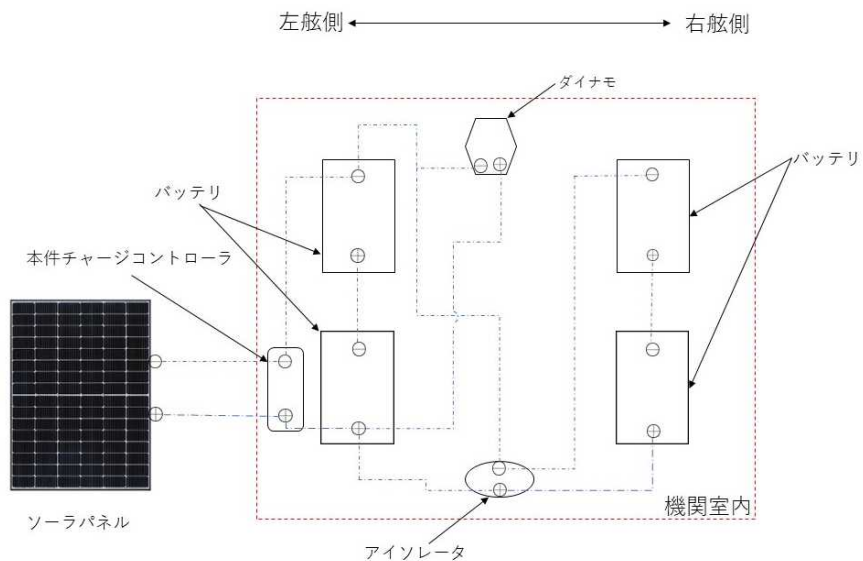
図1 バッテリー充電回路図

主機の稼働で駆動するダイナモ（発電機）からの電気は、ソーラパネルと同じバッテリー2台に充電されるとともに、アイソレータ（ダイナモ等で発電された電力を予備のバッテリーに適切に供給する機器）を介して機関室右舷壁と床の境目に置かれた予備の直列接続の12Vのバッテリー2台にも充電されていた。

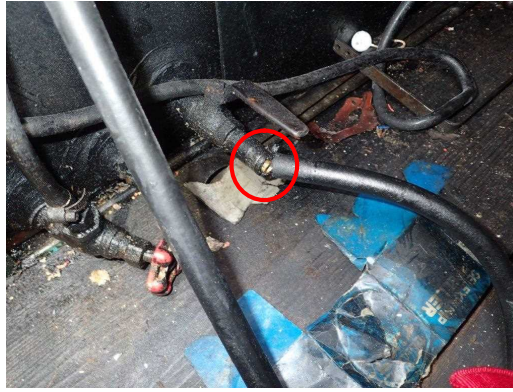
現場調査によれば、主機に焼損はなかったが、機関室後部の主機の燃料取入口付近のゴム製燃料油ホース（以下「本件燃料ホース」という。）は、破断していた。（写真6参照）

写真6 本件燃料油ホースの破断状況

船長は、中古で本船を購入してから本件燃料ホースを交換したことがなく、本事故後、経年劣化でひび割れ等を生じていたかもしれないと思った。

本件燃料ホースの破断前の状態は、不明であった。
