船舶事故調査報告書

事故種類	浸水
発生日時	令和4年7月23日 12時30分ごろ
発生場所	伊勢湾北部 伊勢湾シーバース灯から真方位088° 170m付近 （概位 北緯34° 55.6′ 東経136° 44.5′）
事故の概要	プレジャーボート伊勢湾 ^{いせわん} マリーナ29号は、北北西進中、二重底のボイドスペースに浸水し、のちに沈没した。
事故調査の経過	令和4年8月2日、本事故の調査を担当する主管調査官（横浜事務所）ほか1人の地方事故調査官を指名した。 原因関係者から意見聴取を行った。
事実情報 船種船名、総トン数 船舶番号、船舶所有者等 L×B×D、船質 機関、出力、進水等	プレジャーボート 伊勢湾マリーナ29号、1.3トン 243-35689三重、カネニ総業株式会社 7.14m×2.13m×0.94m、FRP ガソリン機関、44.10kW、平成14年10月 （写真1 参照）  
乗組員等に関する情報	船長 44歳 二級小型船舶操縦士

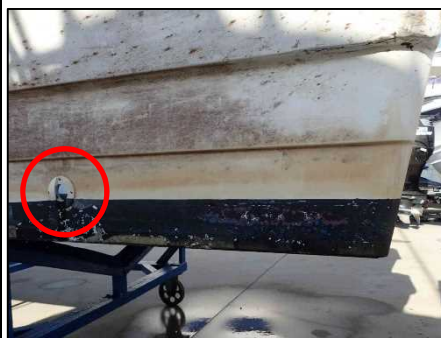
写真2 水抜き孔(左舷外側)

本船は、操縦席から船外機を遠隔操縦する仕様となっており、二重底構造で、船首部に隔壁があり、隔壁から船尾までの二重底内はボイドスペース（空所）で、操縦席の前方に生けすが設置され、生けすの底部左右には開放型の海水出入口があり、船尾甲板の左右に水抜き孔が設けられていた。(図1、写真2、写真3参照)

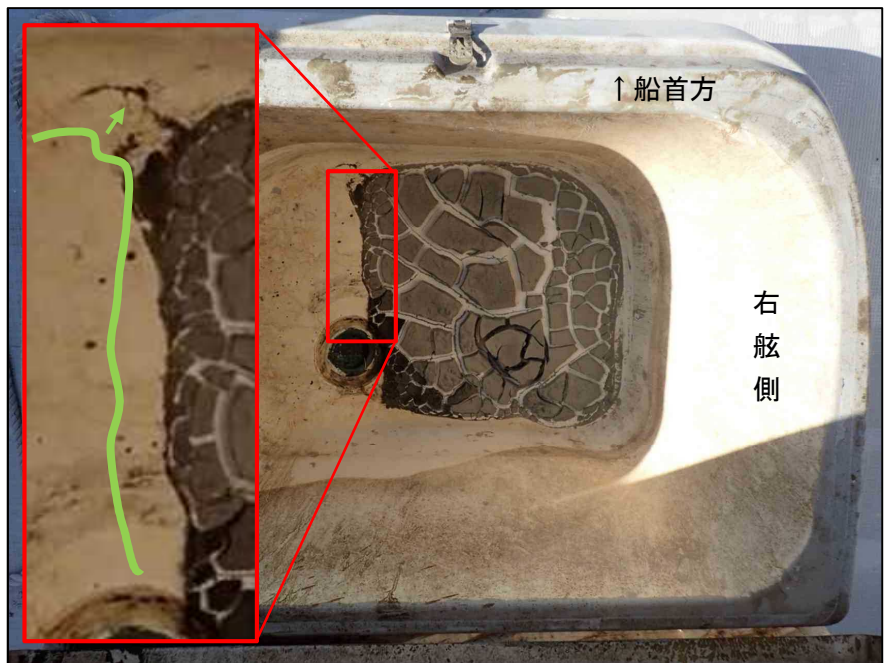
写真4 生けすの状況

本船には、生けす左舷側の海水出入口前方に亀裂が、船底外板の左舷側に長さ約600mmの亀裂がそれぞれ生じており、生けす左舷側の海水出入口外縁の真鍮製の金具に欠損が生じていた。(写真4～6参照)

本船は、伊勢湾北部において北北西進中、生けす近くの船底外板に亀裂が生じたことから、二重底のボイドスペースに浸水したものと考えられる。

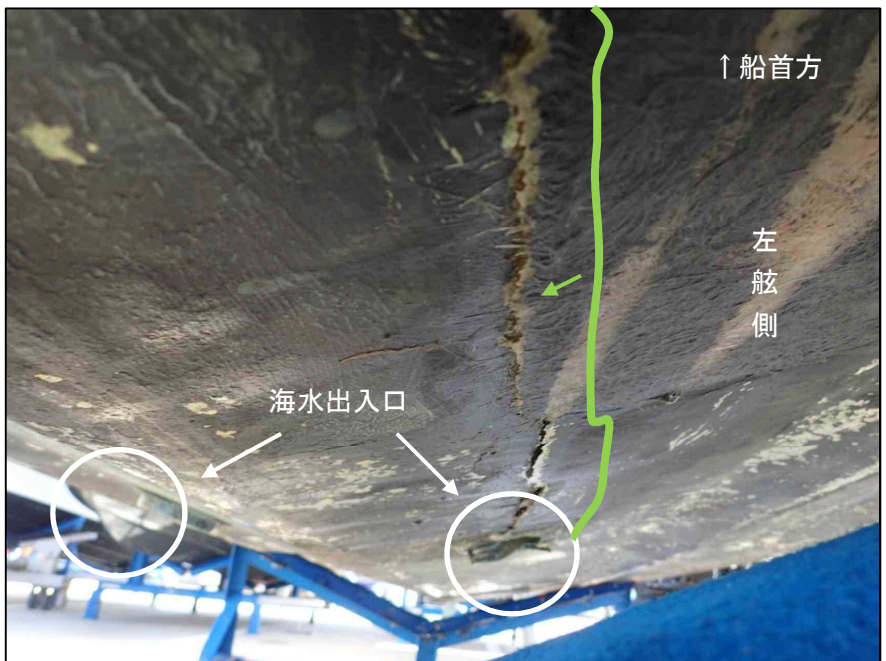
写真5 船底外板の状況

<p>叩きながら北北西進したことから、もろくなっていた船底外板に亀裂が生じ、又は生じていた狭い亀裂が広がり、ボイドスペースに浸水したものと考えられる。</p> <p>本船の生けす左舷側の海水出入口外縁の真鍮製の金具に欠損が生じた時期については、船長が本事故当日の乗船中、船底に何かを接触させたり、乗り揚げさせたりしたことはなく、また、本船を管理するマリーナもいつから生じていたか分からなかったことから、明らかにすることができなかった。</p>
原因	<p>本事故は、本船が、伊勢湾北部において、船首方からの風浪を受けて船体を海面に叩きながら北北西進中、生けす近くの船底外板に亀裂が生じたため、二重底のボイドスペースに浸水したものと考えられる。</p>
再発防止策	<p>今後の同種事故等の再発防止及び被害の軽減に役立つ事項として、次のことが考えられる。</p> <ul style="list-style-type: none"> ・ 小型船舶をレンタルする事業者は、船舶を貸した後又は貸し出す前に、船底の状態を確認しておくことが望ましく、上架して保管する際には必ず船底の状態を確認すること。 ・ 小型船舶の操縦者は、航行中に喫水が変化した場合には、浸水を疑い、浸水箇所を確認し、浸水箇所が分かった場合、可能であれば、木栓や衣類などを利用して防水措置を採り、ビルジポンプ、あかくみ等で排水を行うこと。 ・ レンタルした小型船舶に乗る操船者は、喫水や機関に異変を感じた場合には、直ちにレンタル事業者に連絡し、必要に応じて海上保安庁に支援を求めること。

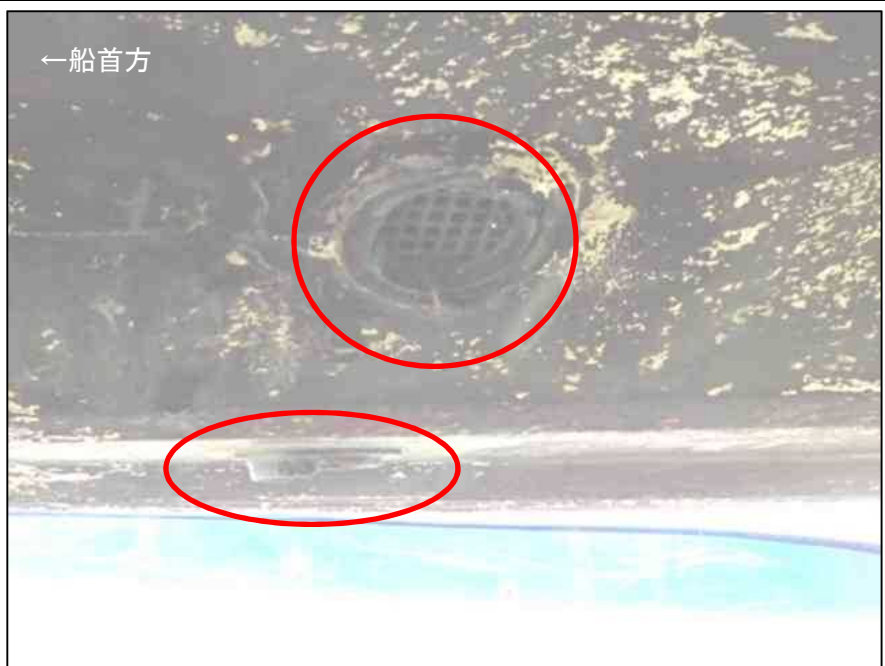
写真6 生けすの海水出入口の状況

本船を管理するマリーナの担当者によれば、最後の上架は本事故発生約1週間前であり、その際に船底に異常は見られず、生けす左舷側の海水出入口外縁金具の欠損及び船底外板の亀裂等については、いつから生じているのかは分からなかった。

本船は、生けす左舷側の海水出入口外縁の真鍮製の金具に欠損が生じていたことから、本事故発生以前に、船底に何らかの衝撃を受けて生けす付近の船底外板がもろくなっていたか、又は狭い亀裂が生じていた可能性があると考えられる。
