## 船舶事故調査報告書

事故種類	同乗者負傷
発生日時	令和4年8月12日 13時00分ごろ
発生場所	千葉県館山市北条海岸前面 館山港防波堤灯台から真方位028° 1.0海里（M）付近 （概位 北緯35° 00.2′ 東経139° 51.4′）
事故の概要	プレジャーボート <sup>エージ-</sup> AG21は、漂流中、海に飛び込んだ同乗者が推進器に接触して負傷した。
事故調査の経過	令和4年9月1日、本事故の調査を担当する主管調査官（横浜事務所）ほか1人の地方事故調査官を指名した。 原因関係者から意見聴取を行った。
<b>事実情報</b> 船種船名、総トン数 船舶番号、船舶所有者等 L×B×D、船質 機関、出力、進水等	プレジャーボート AG21、1.5トン 271-36559千葉、有限会社羽後工務店 5.96m（Lr）×2.25m×1.09m、FRP ガソリン機関、84.60kW、平成18年6月 （写真1、写真2 参照）

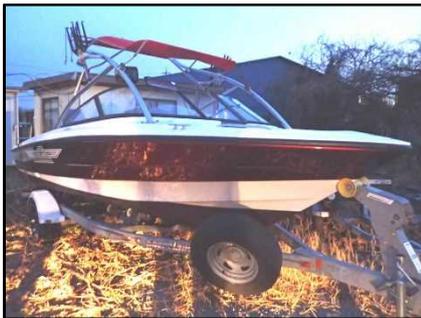
写真1 本船の外観①                      写真2 本船の外観②
乗組員等に関する情報	船長 42歳 二級小型船舶操縦士・特殊小型船舶操縦士 免許登録日 平成26年6月2日 免許証交付日 令和元年6月24日 （令和6年6月23日まで有効） 同乗者A 24歳
死傷者等	重傷 1人（同乗者A）
損傷	なし
気象・海象	気象：天気 晴れ、風向 南、風力 4、視界 良好
