船舶事故調査報告書

事故種類	乗揚
発生日時	令和4年12月7日 21時51分ごろ
発生場所	銚子港（利根川河口） 銚子港一ノ島灯台から真方位224°660m付近 （概位 北緯35°44.6′ 東経140°51.0′）
事故の概要	漁船第三十一林丸は、北東進中、浅所に乗り揚げた。 第三十一林丸は、乗揚後、僚船に繋いでいた網等（つな）に引っ張られて左舷側に傾斜して浸水し、沈没した。
事故調査の経過	令和5年2月1日、本事故の調査を担当する主管調査官（横浜事務所）ほか1人の地方事故調査官を指名した。 原因関係者から意見聴取を行った。
事実情報 船種船名、総トン数 船舶番号、船舶所有者等 L×B×D、船質 機関、出力、進水等	漁船 第三十一林丸、19トン CB2-60186（漁船登録番号）、有限会社林丸（A社） 18.00m×5.37m×1.88m、FRP ディーゼル機関、736kW（動力漁船登録票による）、平成2年2月3日 （写真1 参照）

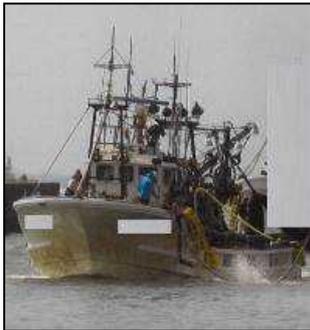
写真1 本船
乗組員等に関する情報	船長 44歳 一級小型船舶操縦士・特殊小型船舶操縦士・特定 免許登録日 平成13年11月2日 免許証交付日 令和3年3月9日 （令和8年11月1日まで有効）
死傷者等	なし
損傷	船底部に擦過傷等（沈没した後、全損）

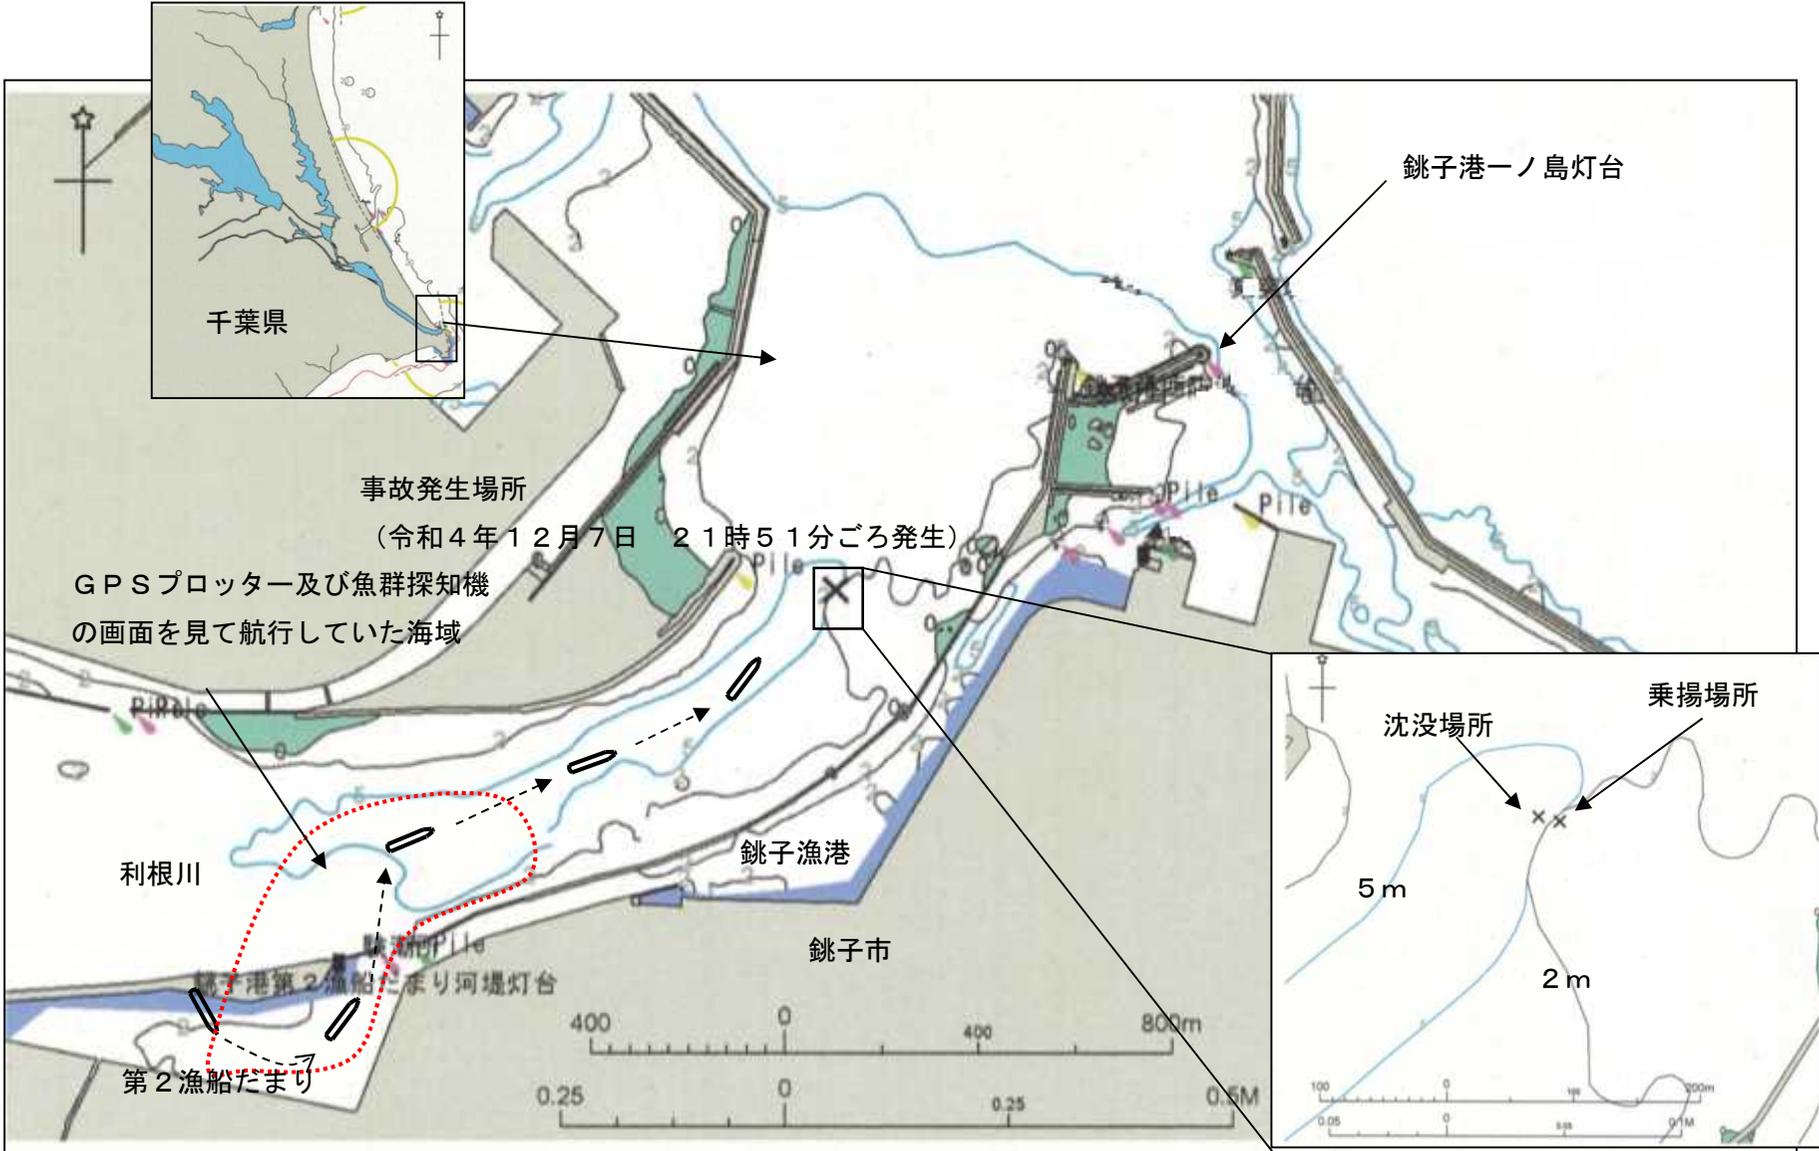
付図1 事故発生経過概略図

<p>本事故の発生を知った地元の漁業協同組合の職員は、本船が所属する漁業協同組合の組合長へ連絡した。</p> <p>A社担当者は、本船が所属する漁業協同組合の組合長から本事故発生の連絡を受け、同組合長が118番通報した。</p> <p>本船の乗組員は、機関室が浸水してきたので、沈没するおそれがあると思い、網等を切り離し、僚船に移乗して銚子港でA社の漁船に乗って本事故発生場所に戻り、積載していた網等が付近の海域に拡散しないような措置を講じたのち、来援した巡視艇等と共に本船の監視を行った。</p> <p>本船は、本事故発生から約2時間経過したのち、乗揚場所の西方約25mの海域で沈没した。</p> <p>本船は、A社が要請したサルベージ会社により引き揚げられ、解撤された。</p> <p>(付図1 事故発生経過概略図 参照)</p>
<p>その他の事項</p>	<p>本船の喫水は、船首約1.1m、船尾約2.5mであった。</p> <p>船長は、利根川の河口に向かって右側が浅瀬になっていることを知っていた。</p> <p>船長は、適宜、GPSプロッターの画面を見ていれば、乗り揚げることはなかったと本事故後に思った。</p> <p>船長は、前方の船尾灯を、前方直近の2隻の他社のまき網漁船の船尾灯と見間違えたと本事故後に思ったが、その理由は自身でも分からなかった。</p> <p>船長は、約2年前から本船の船長職に就いており、1年間に約100回第2漁船だまりから出港していた。</p> <p>本船は、漁場に到着したのち、網等を僚船に繋ぐと時間が掛かり、また、波が高い場合、網等を僚船に繋ぐ作業が困難であるので、ふだんから網等を僚船に繋いだ状態で出港していた。</p> <p>本船は、ふだん、まき網漁に出漁する場合、夜間に出航して朝方に帰航していた。</p>
<p>分析</p> <p>乗組員等の関与</p> <p>船体・機関等の関与</p> <p>気象・海象等の関与</p> <p>判明した事項の解析</p>	<p>あり</p> <p>なし</p> <p>なし</p> <p>本船は、利根川河口付近を北東進中、船長が、前方に船尾灯を認めた際、レーダー画面のエコトレイルを見て、同船尾灯を前方直近の2隻の他社のまき網漁船の船尾灯と思い、同2隻の他社のまき網漁船の後方を航行すれば、水深約5mの浅水域を航行できると考えて、目視のみで同船尾灯を見ながら航行したことから、利根川河口の浅所に接近していることに気付かず、同河口の浅所に乗り揚げたものと考えられる。</p>

<p>原因</p>	<p>本事故は、夜間、本船が、利根川河口付近を北東進中、船長が、前方に船尾灯を認めた際、レーダー画面のエコートレイルを見て、同船尾灯を前方直近の2隻の他社のまき網漁船の船尾灯と思い、同2隻の他社のまき網漁船の後方を航行すれば、水深約5mの浅水域を航行できると考えて、目視のみで同船尾灯を見ながら航行したため、利根川河口の浅所に接近していることに気付かず、同河口の浅所に乗り揚げたものと考えられる。</p>
<p>再発防止策</p>	<p>今後の同種事故等の再発防止に役立つ事項として、次のことが考えられる。</p> <ul style="list-style-type: none"> ・ 操船者は、目視のみではなく、GPSプロッターを活用し、自船の位置及び等深線を確認するなどして水深の浅い海域に接近しないこと。 ・ 操船者は、進路上に複数の船舶が航行する場合にはレーダーを活用し、船舶の方位及び距離を計測して航行すること。
