## 船舶事故調査報告書

事故種類	衝突
発生日時	令和5年1月12日 08時30分ごろ
発生場所	愛知県田原市伊良湖岬南南西方沖 伊良湖岬灯台から真方位213° 1,500m付近 （概位 北緯34° 34.1′ 東経137° 00.4′）
事故の概要	漁船 <sup>たいま</sup> 大喜丸は、南東進中、また、プレジャーボートサンリバー <sup>ツー</sup> IIは、船首を南東方に向けて漂流中、両船が衝突した。 サンリバーIIは、船長が負傷し、船尾部外板等に破口を生じ、また、大喜丸は、船首部外板に擦過傷等を生じた。
事故調査の経過	令和5年1月17日、本事故の調査を担当する主管調査官（横浜事務所）ほか1人の地方事故調査官を指名した。 原因関係者から意見聴取を行った。
<b>事実情報</b> 船種船名、総トン数 船舶番号、船舶所有者等 L×B×D、船質 機関、出力、進水等	A 漁船 大喜丸、11トン AC2-4312（漁船登録番号）、個人所有 16.99m (Lr) × 3.78m × 1.49m、FRP ディーゼル機関、502kW（動力漁船登録票による）、平成7年7月23日 B プレジャーボート サンリバーII、5トン未満 240-27284愛知、個人所有 6.80m (Lr) × 2.56m × 1.09m、FRP ガソリン機関（船外機）、103kW、平成2年9月
乗組員等に関する情報	A 船長A 81歳 一級小型船舶操縦士・特殊小型船舶操縦士・特定 免許登録日 昭和50年1月24日 免許証交付日 令和元年8月26日 （令和7年2月28日まで有効） B 船長B 71歳 二級小型船舶操縦士・特殊小型船舶操縦士・特定 免許登録日 平成元年6月1日 免許証交付日 平成30年7月31日 （令和6年5月31日まで有効）
死傷者等	A なし

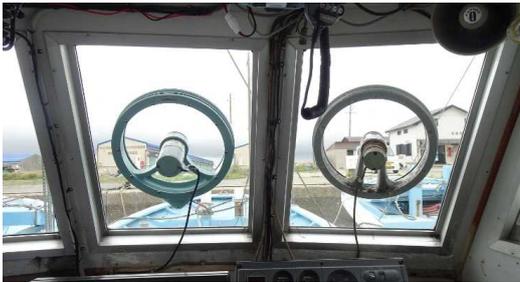
<p>写真2 A船の操縦席から船首方の見通し状況</p> </div> </div>

A船は、本事故当時、船首浮上等による船首方の死角は生じていなかった。

船長Aは、太陽光により海面反射していた船首方に、B船が漂泊していたと本事故後に思った。

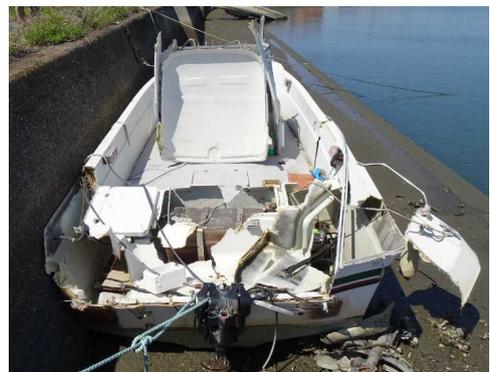
B 重傷 1人 (船長B)									
損傷	A 船首部外板に擦過傷、プロペラシャフト及びプロペラ翼に曲損 B 船尾部外板等に破口									
気象・海象	<p>気象：天気 晴れ、風向 北西、風速 約2～3m/s、視界 良好 海象：海上 平穏、潮汐 上げ潮の末期 日出時刻：06時59分ごろ 太陽の高度及び方位</p>

B船は、船長BがB船の右舷船尾部に、同乗者B<sub>1</sub>が左舷船尾部に、同乗者B<sub>2</sub>及び同乗者B<sub>3</sub>が船首部の両舷に、それぞれ舷外へ向いて腰を掛け、釣りを始めていたところ、08時30分ごろ同乗者B<sub>1</sub>が大声を出したので、右舷方を向いていた船長Bは、船尾方を見て約30mに迫るA船に気付いたものの、どうすることもできず、B船とA船とが衝突し、船長B及び同乗者B<sub>1</sub>は、船外に投げ出された。（写真3及び写真4参照）

写真4 船尾部外板等を損傷したB船

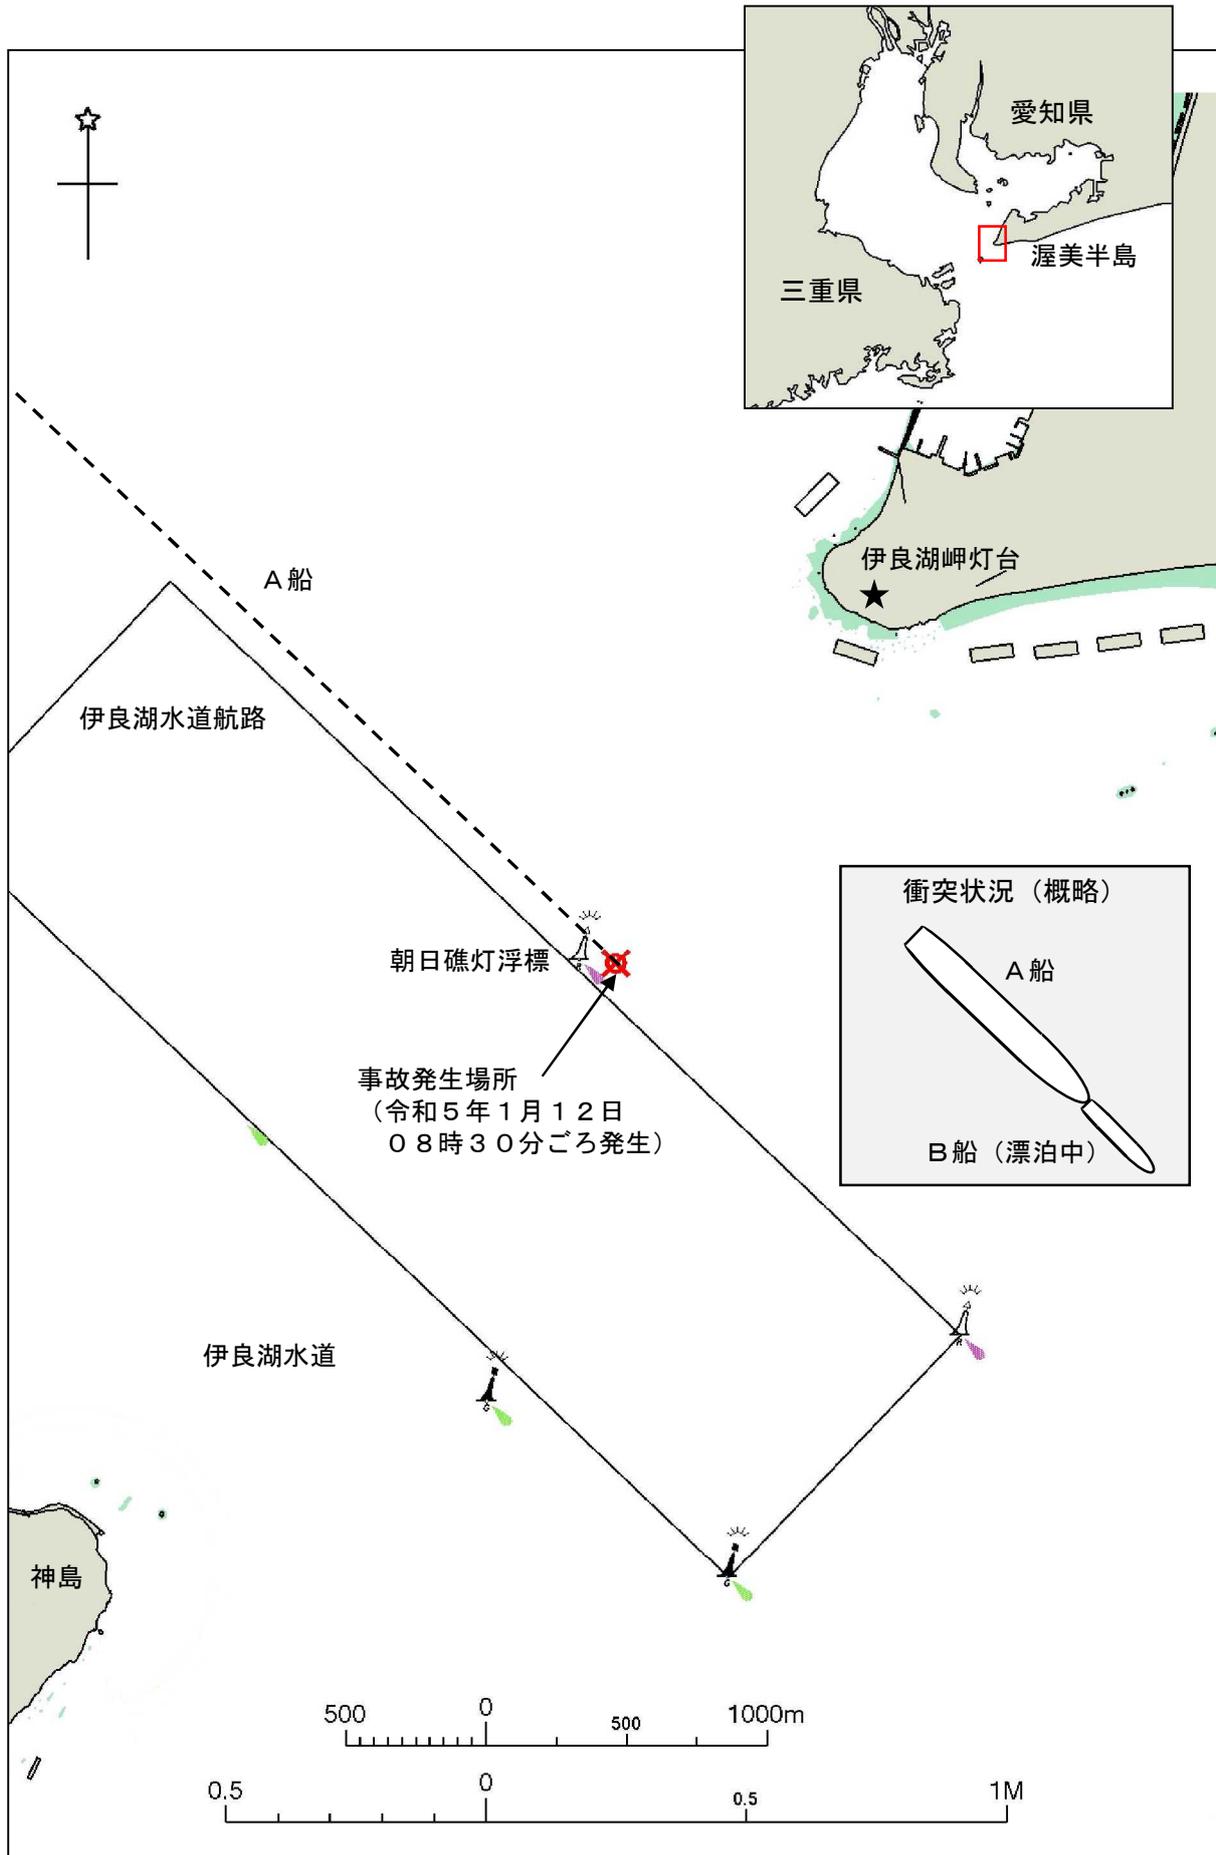
付図1 事故発生経過概略図

（付図1 事故発生経過概略図 参照）
