# 船舶事故調査報告書

船種船名 貨物船 めいせん2

事故種類 船体傾斜

発生日時 令和4年5月14日 03時19分ごろ

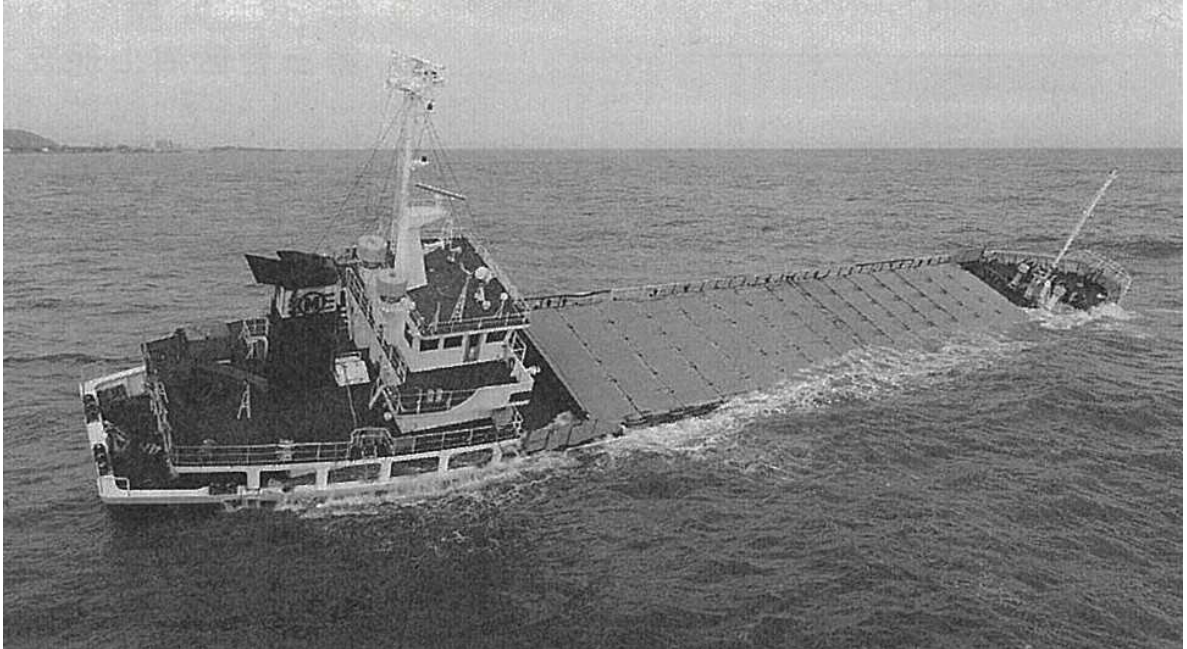
本船は、12時15分ごろ南房総市白浜西部漁港南方沖約300mの浅所に乗り揚げ、13時28分ごろ海上保安庁の特殊救難隊により油流出防止作業が施され、13時40分ごろ到着したA社が手配したタグボートによって警戒監視が行われた。(写真1参照)

写真1 14日17時ごろの本船の状況（第三管区海上保安本部提供）

本船は、A社が手配した作業船により、16日08時40分ごろ～16時00分ごろの間で船固めが行われ、17日06時00分ごろハッチカバーが開放されて貨物倉の特殊コンテナが全て右舷側に片寄っていることが確認された。

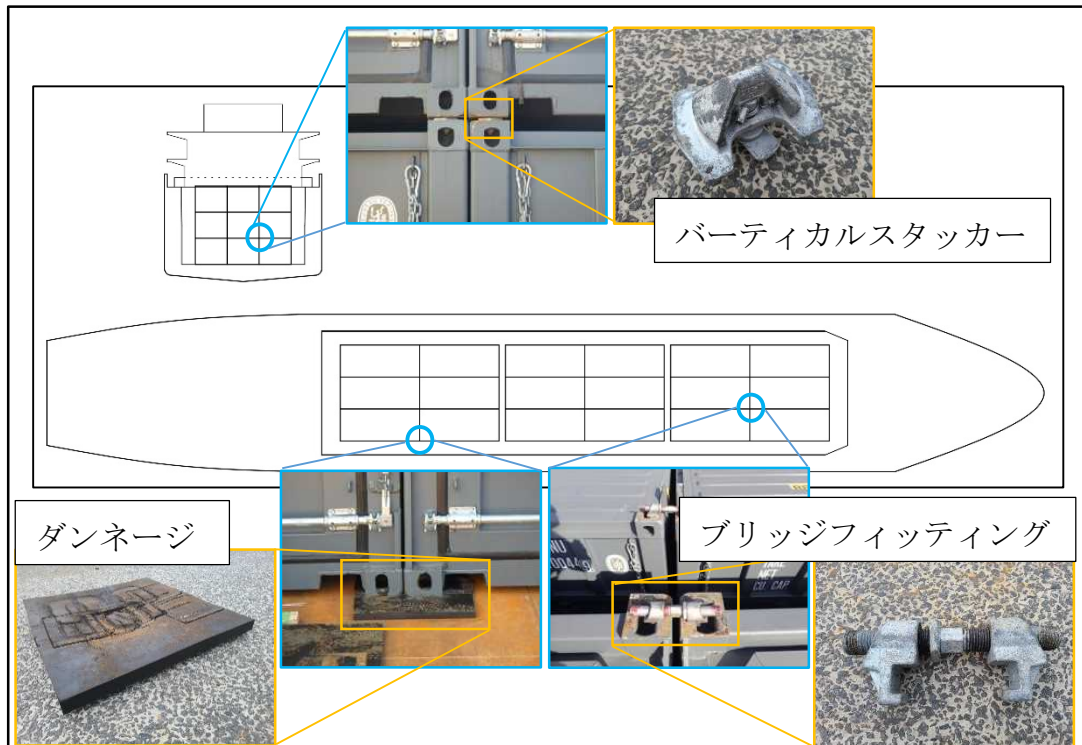
図2.5-4 貨物の積載状況

特殊コンテナは、同コンテナの四隅にゴム製のダンナージ（荷敷き）が敷かれ、貨物倉の中央部から、船首尾方向に 2 列、左右方向に 3 列が 3 段に積まれ、それぞれ連結金具で固定したブロックが形成されており、作業員が通ることができるくらいの間を空け、船首尾方向にそれぞれ一つずつ

同様に積載し、計三つのブロックが配置される形で積載されていた。(図2.5-4参照)

船長及び航海士Aは、過去に本事故当時と同様の積載をした経験があり、その際に特に異常を感じたことがなかったため、特殊コンテナにダンナージを敷いただけで同コンテナの固定をしなくても問題はないと思っていた。

- (1) 本船は、常陸那珂港において、幅約9.400mの貨物倉にゴム製のダンネージを敷き、特殊コンテナ54本を左右に3列並べて連結して中央部に積載していたことから、同コンテナと貨物倉の壁との間に、左右にそれぞれ約1.043mの空隙が生じていたものと考えられる。
- (2) 船長及び航海士Aは、過去に本事故当時と同様の積載をした経験があり、その際に特に異常を感じたことがなかったことから、特殊コンテナにダンネージを敷いただけで同コンテナの固定をしなくても問題はないと思い、特殊コンテナをラッシングベルトやチェーン等で固縛していなかったものと考えられる。

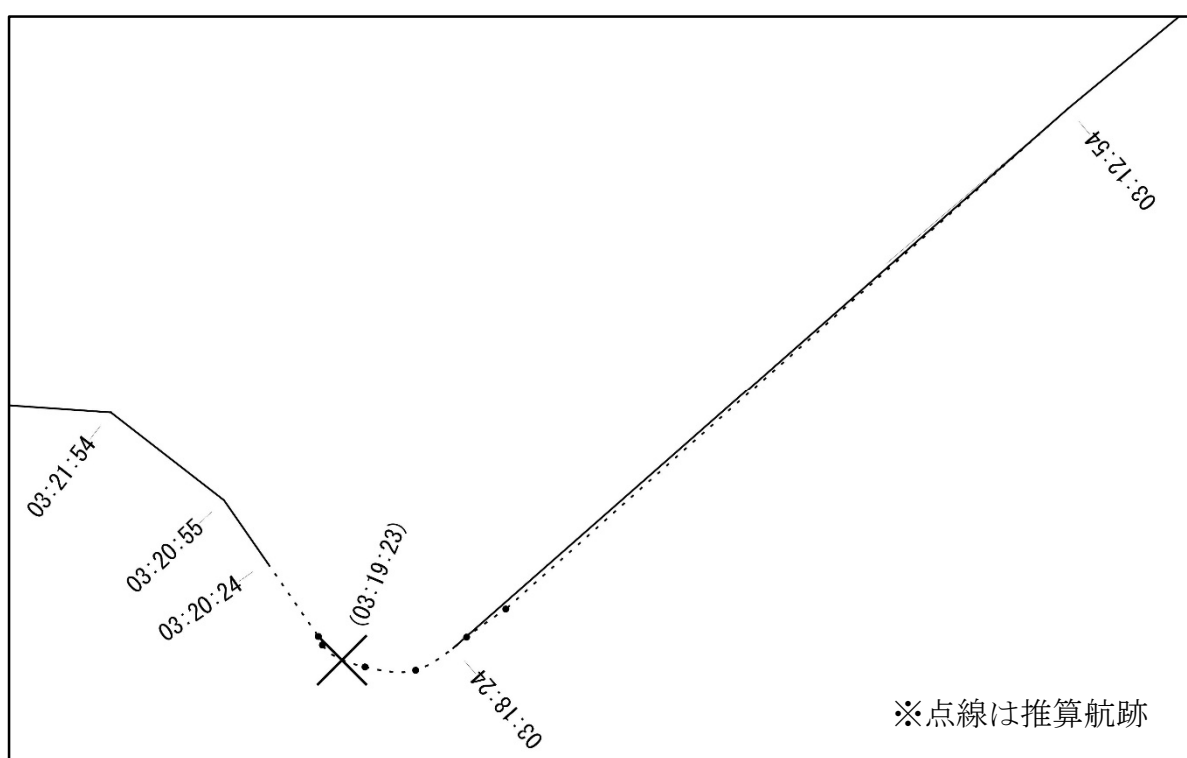
図3.1-1 本船の推算航跡

2.1.2 及び 2.5.4 から、本船の旋回性能に基づき、03時18分24秒及び03  
時20分24秒の間の航跡を作図によって推算し、本事故当時の波向が左舷正横と  
なる地点を採り、本事故の発生時刻は、令和4年5月14日03時19分ごろであ  
り、発生場所は、野島埼灯台から215° 7.0M付近であったものと考えられる。  
(図3.1-1 参照)

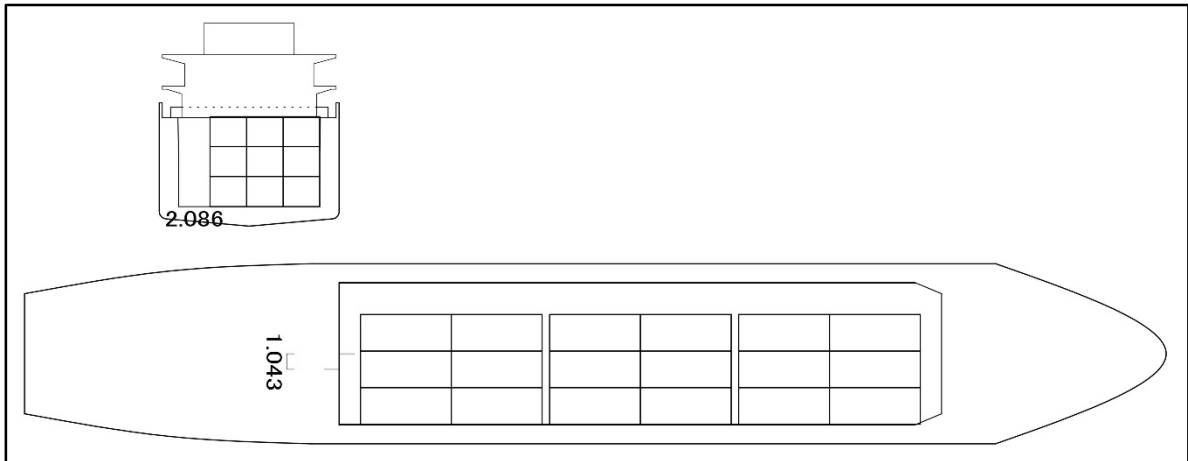
図 3.1-2 貨物重心の移動量

2.5.5 及び 3.1.2 から、特殊コンテナ全体を一つの貨物と考えると、全ての特殊コンテナが右舷側に移動した場合の移動量（b）は、約 1.043 m であったものと考えられる。（図 3.1-2 参照）

2.7、3.1.8 及び 3.1.9 から、全ての特殊コンテナが右舷側に移動した場合の本船の傾斜角  $\theta_1$  を推算すると、約  $32^\circ$  であったものと考えられる。
