船舶事故調査報告書

事故種類	衝突（岸壁）
発生日時	令和4年8月6日 11時10分ごろ
発生場所	京浜港横浜第3区出田町ふ頭西端 横浜北水堤灯台から真方位325° 1.2海里（M）付近 （概位 北緯35° 28.6′ 東経139° 38.7′）
事故の概要	遊漁船 ^{オーシャンマスター} ocean master 55は、出田町ふ頭西方の水路に向けて航行中、出田町ふ頭西端の岸壁に衝突した。 本船は、釣り客2人が負傷し、船首部外板に破口を伴う凹損を生じ、また、岸壁は、コンクリートに擦過傷を生じた。
事故調査の経過	令和4年8月8日、本事故の調査を担当する主管調査官（横浜事務所）ほか1人の地方事故調査官を指名した。 原因関係者から意見聴取を行った。
事実情報 船種船名、総トン数 船舶番号、船舶所有者等 L×B×D、船質 機関、出力、進水等	遊漁船 ocean master 55、2.0トン 260-47154 神奈川、個人所有 8.77m (Lr) × 2.41m × 0.94m、FRP ガソリン機関、110.30kW、平成23年11月 （写真1、写真2 参照）

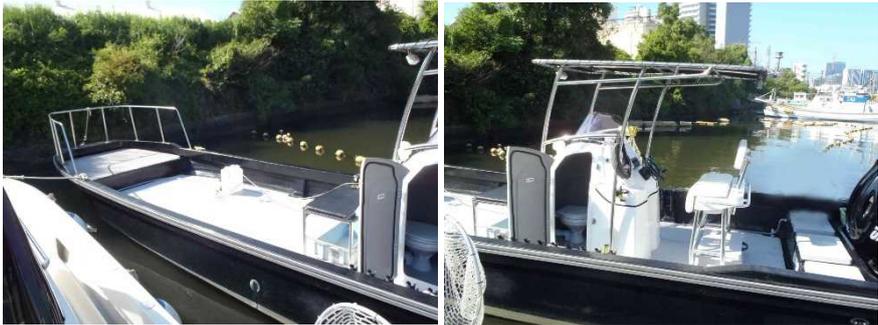
写真1 外観（船首方） 写真2 外観（船尾方）
乗組員等に関する情報	船長 25歳 二級小型船舶操縦士・特定 免許登録日 令和4年2月21日 免許証交付日 令和4年2月21日 （令和9年2月20日まで有効）
死傷者等	軽傷 2人（釣り客）
損傷	本船 船首部外板に破口を伴う凹損

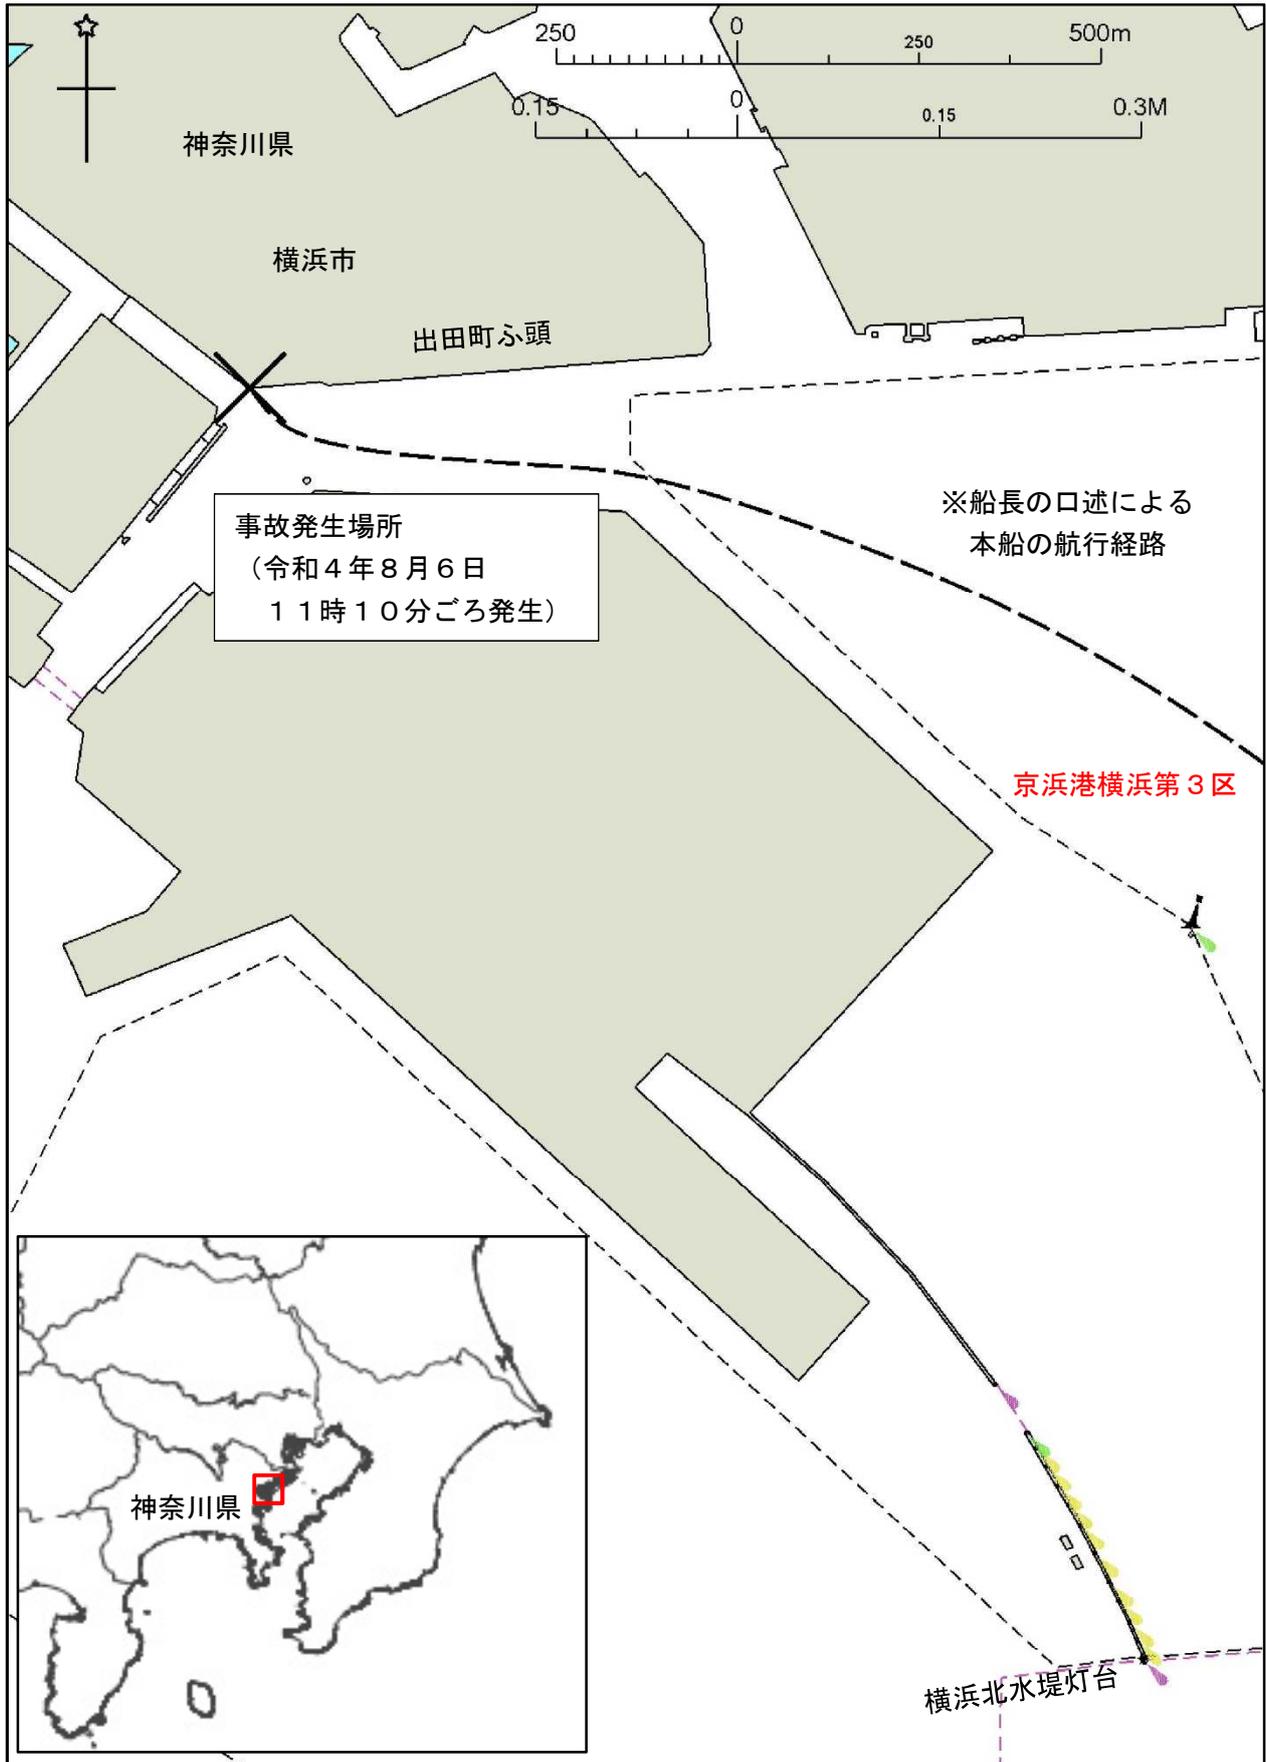
付図1 事故発生経過概略図

岸壁 コンクリートに擦過傷
気象・海象	気象：天気 曇り、風向 東、風力 2、視界 良好 海象：海上 平穏、潮汐 高潮時
事故の経過	<p>本船は、船長が1人で乗り組み、釣り客5人を乗せ、遊漁の目的で、令和4年8月6日04時30分ごろ出田町ふ頭北西方に面する水路奥の定係地を出発し、京浜港横浜第5区根岸沖の釣り場で釣りをを行い、釣果を求めて移動し、千葉県木更津港沖の釣り場で釣りを行ったのち、10時30分ごろ帰港を始めた。</p> <p>本船は、船長が船尾方にある操縦席に腰を掛けて手動操舵によって操船に当たり、操縦スタンド前方にある椅子に釣り客1人（以下「釣り客A」という。）が、船尾端にある船倉の蓋に釣り客2人（以下、右舷側の釣り客を「釣り客B」という。）がそれぞれ腰を掛け、船首甲板で釣り客2人が帰り支度をしていた。（図1参照）</p> <div data-bbox="539 779 1423 1064" data-label="Diagram"> </div> <p style="text-align: center;">図1 本船乗員の配置状況</p> <p>船長は、横浜第3区に至り、約10ノットの対地速力まで減速し、出田町ふ頭に沿って西進中、定係地に本船の着桟場所があるかどうか、僚船の様子が気になり、僚船の船長に架電することとした。</p> <p>船長は、本船が出田町ふ頭の西端付近に至ったので、右舵を取り、船首を同ふ頭西方の水路に向けたのち、携帯電話を手にしたものの、片手での操作がうまくいかず、舵輪から手を離して両手で携帯電話の操作を始めた。</p> <p>船長は、舵を中央としたつもりであったが、舵が中央になっておらず、僅かに右舵が取られた状態となっていることに気付かずに携帯電話の操作を続け、本船が出田町ふ頭に向けて緩やかに右転し、11時10分ごろ本船の船首部が同ふ頭西端の岸壁に衝突した。</p> <p>船長は、衝突に気付いて主機を停止し、釣り客A及び釣り客Bが負傷していることを知り、他の釣り客に救急車の手配を依頼し、航行を再開して定係地に着桟した。</p> <p>釣り客A及び釣り客Bは、到着した救急車によって病院に搬送され、釣り客Aが肋骨骨折、釣り客Bが打撲等とそれぞれ診断された。（付図1 事故発生経過概略図 参照）</p>

<p>分析</p> <p>乗組員等の関与 船体・機関等の関与 気象・海象等の関与 判明した事項の解析</p>	<p>あり なし なし</p> <p>本船は、出田町ふ頭西方の水路に向けて航行中、船長が、舵輪から手を離して両手で携帯電話の操作を行いながら航行したことから、僅かに右舵が取られた状態となっていることに気付かず、出田町ふ頭に向かって緩やかに右転し、同ふ頭西端の岸壁に衝突したものと考えられる。</p> <p>船長は、定係地に本船の着積場所があるかどうか、僚船の様子が気になり、僚船の船長に架電することとしたことから、舵輪から手を離して両手で携帯電話の操作をしたものと考えられる。</p>
<p>原因</p>	<p>本事故は、本船が、出田町ふ頭西方の水路に向けて航行中、船長が、舵輪から手を離して両手で携帯電話の操作を行いながら航行したため、僅かに右舵が取られた状態となっていることに気付かず、出田町ふ頭に向かって緩やかに右転し、同ふ頭西端の岸壁に衝突したものと考えられる。</p>
<p>再発防止策</p>	<p>今後の同種事故等の再発防止に役立つ事項として、次のことが考えられる。</p> <ul style="list-style-type: none"> ・ 小型船舶の船長は、航行中は操船に集中し、常時適切な見張りを行うこと。 ・ 小型船舶の船長は、変針後の自船の進行方向を必ず確認すること。 ・ 小型船舶の船長は、手動により操船している際に、舵輪から手を離さないこと。 ・ 小型船舶の船長は、航行中に携帯電話の操作をする場合は、周囲の安全を確認し、漂泊してから携帯電話の操作をすることが望ましい。
