船舶事故調査報告書

事故種類	衝突
発生日時	令和4年8月15日 09時40分ごろ
発生場所	神奈川県横須賀市猿島北東方沖 第2海堡灯台から真方位236° 2.3海里（M）付近 （概位 北緯35° 17.4′ 東経139° 42.2′）
事故の概要	遊漁船第八又エム丸は、漂泊中、また、プレジャーボートBOBOSSは、漂泊中、BOBOSSが突然後進し、両船が衝突した。 第八又エム丸は、右舷船首部外板に擦過傷を生じ、また、BOBOSSは、左舷船尾部外板に擦過傷を生じた。
事故調査の経過	令和4年9月28日、本事故の調査を担当する主管調査官（横浜事務所）ほか1人の地方事故調査官を指名した。 原因関係者から意見聴取を行った。
事実情報 船種船名、総トン数 船舶番号、船舶所有者等 L×B×D、船質 機関、出力、進水等	A 遊漁船 第八又エム丸、12.7トン 235-6811 神奈川、個人所有 11.99m (Lr) × 3.60m × 1.08m、FRP ディーゼル機関、382.46kW、昭和52年4月 （写真1 参照）

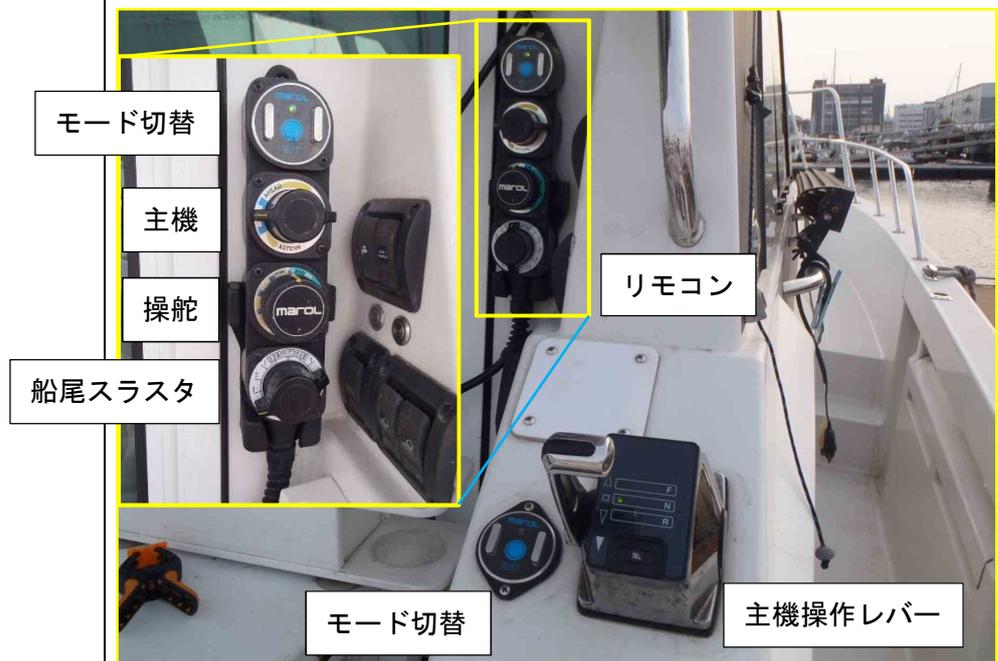
写真3 A船の操舵室後部右舷側

船長Bは、ふだんから遊漁船団に近づかないようにしていたものの、A船に近づき過ぎていたので、慌ててしまい、潮上りモードにしていたことを失念し、操舵室後部右舷側にある主機操作レバーを後進としたが、主機が後進とならなかった。

船長Bは、操舵室後部右舷側に掛けていたリモコン操舵に切替え、左舵一杯のまま主機を後進としたところ、B船が左舷船尾方に向かって後進を始めたので、主機を中立運転としたものの、間に合わず、B船とA船とが衝突した。(写真3参照)
