船舶事故調査報告書

令和5年10月18日
 運輸安全委員会（海事専門部会）議決
 委員 伊藤 裕 康（部会長）
 委員 上野 道 雄
 委員 岡本 満喜子

事故種類	転覆																																
発生日時	不明（令和5年4月28日 15時30分ごろ～29日 05時39分ごろの間）																																
発生場所	福井県高浜町高浜漁港西方沖 若狭高浜港島堤灯台から真方位269°610m付近 （概位 北緯35°29.8′ 東経135°32.6′）																																
事故の概要	漁船第3勝漁丸は、刺し網漁の作業中、転覆した。 第3勝漁丸は、船長が死亡し、船外機に濡損を生じた。																																
事故調査の経過	令和5年5月8日、本事故の調査を担当する主管調査官（神戸事務所）ほか1人の地方事故調査官を指名した。 原因関係者からの意見聴取は、本人が本事故で死亡したため、行わなかった。																																
事実情報 船種船名、総トン数 船舶番号、船舶所有者等 L×B×D、船質 機関、出力、進水等	漁船 第3勝漁丸、0.75トン FK3-8920（漁船登録番号）、個人所有 4.29m(Lr)×1.51m×0.53m、FRP ガソリン機関、漁船法馬力数30、昭和56年6月29日																																
乗組員等に関する情報	船長 83歳 一級小型船舶操縦士・特殊小型船舶操縦士・特定 免許登録日 昭和51年2月6日 免許証交付日 令和2年8月23日 （令和7年8月23日まで有効）																																
死傷者等	死亡 1人（船長）																																
損傷	船外機に濡損																																
気象・海象	気象：本船発見場所の西南西方約11.4海里に位置する舞鶴特別地域気象観測所における観測値は、次のとおりであった。

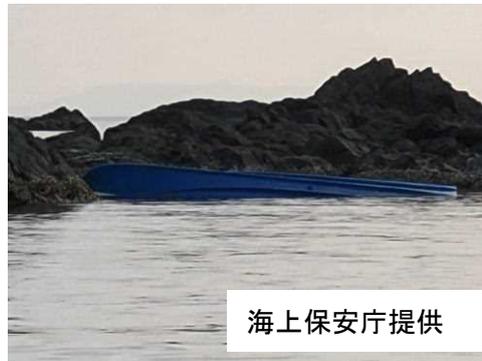
本船は、海上保安庁、福井県及び僚船による捜索が行われ、29日05時39分ごろ高浜漁港西方沖の岩場（以下「本件岩場」という。）付近で転覆しているところを防災ヘリコプターにより発見され、ロープで本件岩場に係留されていたことが海上保安官により確認された。（写真1参照）

写真1 転覆した状態で本件岩場に係留されている本船

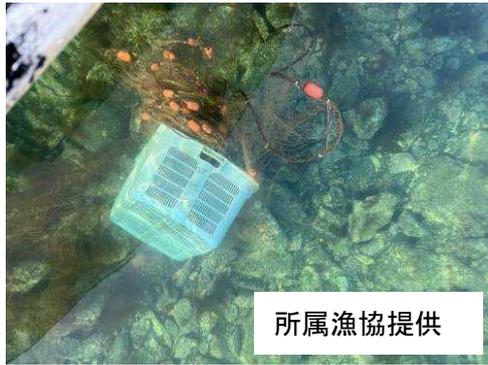
本船の刺し網1枚は、その一部が本件岩場の約100m東北東方沖から約60～70m東方沖に向けて設置されており、残りの部分が本件岩場の約60～70m東方沖の海底でかごに入った状態で発見された。（写真2参照）

写真2 刺し網の入ったかご（海底）

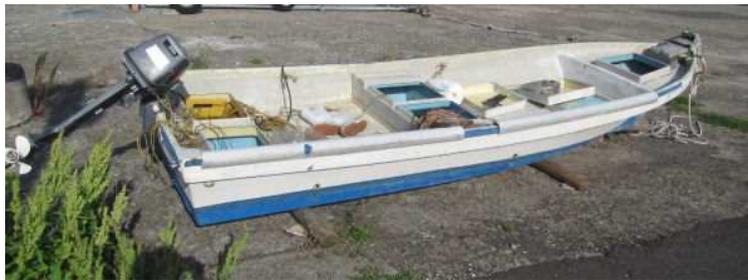
本船は、和船型の船外機船であり、船体に衝突痕などの損傷はなかった。（写真3参照）

写真3 本船
