船舶事故調査報告書

事故種類	火災
発生日時	令和4年12月26日 08時25分ごろ
発生場所	大阪府岬町 ^{たんのわ} 淡輪漁港北西方沖 淡輪漁港沖防波堤西灯台から真方位314° 5.8海里（M）付近 （概位 北緯34° 24.3′ 東経135° 05.0）
事故の概要	漁船 ^{すみよし} 住吉丸は、操業中、ネットローラ付近から火災が発生した。 住吉丸は、船長及び甲板員が負傷し、左舷船尾部等に焼損を生じた。
事故調査の経過	令和5年1月24日、本事故の調査を担当する主管調査官（神戸事務所）ほか1人の地方事故調査官を指名した。 原因関係者から意見聴取を行った。
事実情報 船種船名、総トン数 船舶番号、船舶所有者等 L×B×D、船質 機関、出力、進水等	漁船 住吉丸、9.7トン OS2-1864（漁船登録番号）、個人所有 17.18m（Lr）×3.17m×1.01m、FRP ディーゼル機関、48kW、平成2年12月23日
乗組員等に関する情報	船長 61歳 一級小型船舶操縦士・特殊小型船舶操縦士・特定 免許登録日 昭和60年3月6日 免許証交付日 令和2年1月24日 （令和7年3月5日まで有効） 甲板員 30歳 一級小型船舶操縦士 免許登録日 平成23年6月23日 免許証交付日 令和4年1月17日 （令和9年1月25日まで有効）
死傷者等	重傷 1人（船長）、軽傷 1人（甲板員）
損傷	左舷船尾部、ネットローラ、操舵装置、オーニング等に焼損
気象・海象	気象：天気 曇り、風向 北西、風力 2、視界 良好 海象：波高 約0.5m
事故の経過	本船は、船長及び甲板員1人が乗り組み、令和4年12月26日05時30分ごろ、底引き網漁の目的で大阪府泉南市 ^{せんなん} 岡田漁港を出港し、関西国際空港西方沖の漁場で2回操業した後、淡輪漁港北西方沖

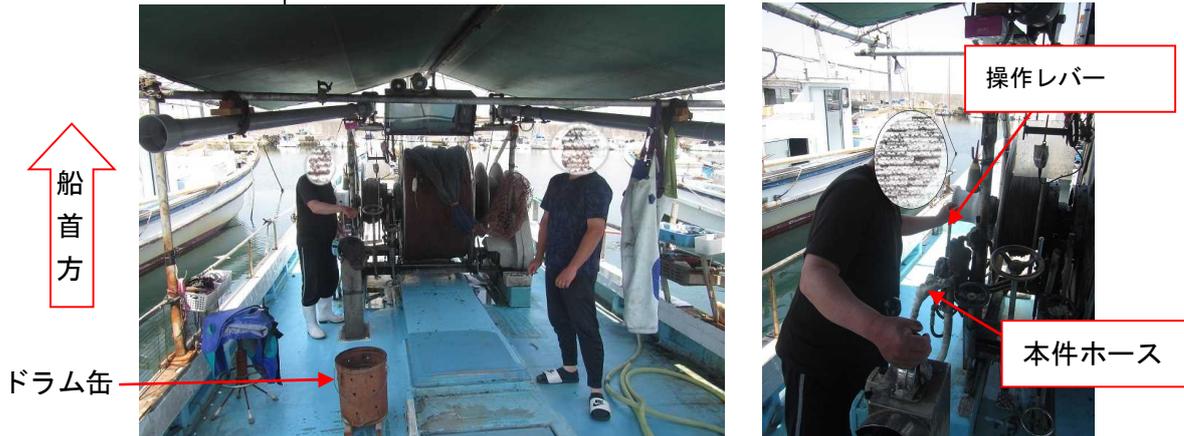
船長は、えい網作業を終え、揚網しようと主機を中立として、左舷中央部のネットローラの操作レバーを巻き取り方に操作し、船首方を向いて揚網作業中、08時25分ごろ、船長の船首方にあった左舷側通路上に露出していたネットローラのゴム製油圧ホース（以下「本件ホース」という。）から作動油が霧状になって船尾方に噴出し、船長の体及び同作動油が左舷船尾部で暖を取る目的で使用していたドラム缶のたき火に降り掛かり、引火して火災が発生した。（写真1～2参照）

写真1 乗船位置（再現）

写真2 船長の操作状況（再現）

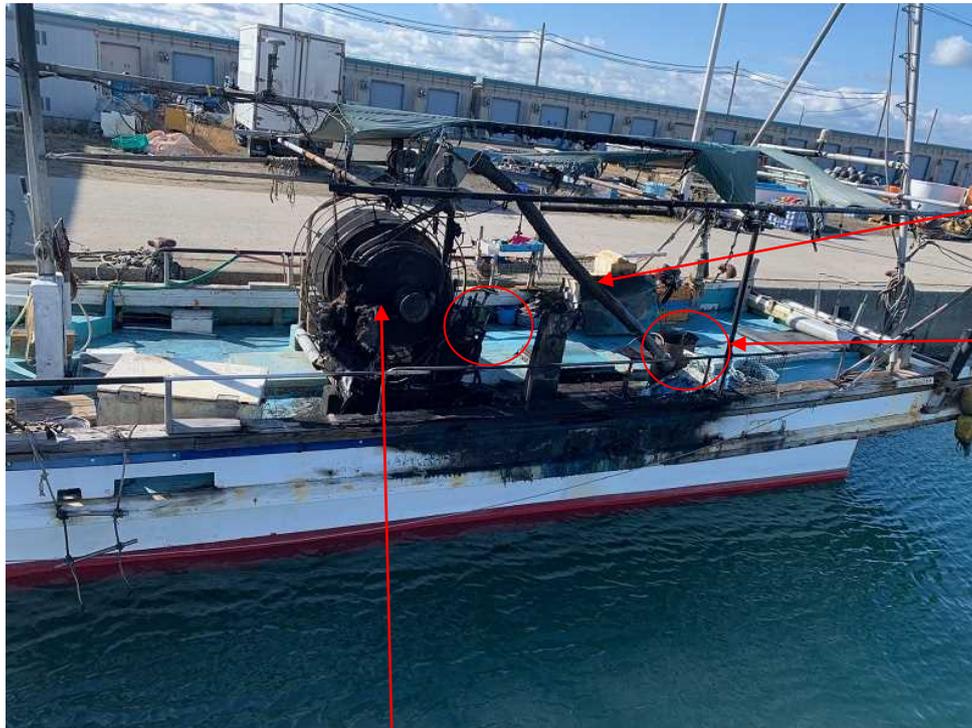
<p>本船は、操舵装置が焼損して航行不能となり、来援した僚船の乗組員により底引き網が揚網された後、岡田漁港にえい航された。</p> <p>甲板員は、帰港後、病院に行き、右顔面、両手、両前腕にⅠ°の軽度熱傷と診断され、治療を受けて帰宅した。</p> <p>(付図1 事故発生経過概略図、写真3 本船、写真4 本船の損傷状況 参照)</p>
<p>その他の事項</p>	<p>本船は、本事故当時、中央部に取り付けられたヤリダシを船縁から正横に張り出し、引き網のワイヤ等を長さ約300m伸出させ、約3ノットの対地速力で水深約25～30mのえい網を終え、揚網作業を開始したところであった。(図1参照)</p> <div data-bbox="558 604 1404 1097" data-label="Diagram"> <p>The diagram illustrates the fishing gear setup. At the top right, a box labeled 'ヤリダシ' (Yaridashi) is connected to a line labeled '引き網' (Hikinetsumi). This line passes through a square component labeled '開口板' (Kaihekoban) and then through a section labeled 'ロープ' (Rōpu). Below the rope, there is a shaded area labeled '袖網' (Sodekama). The main part of the gear is a large, shaded area labeled '袋網' (Fukurokama). The diagram shows the gear extending from the ship's side into the water.</p> </div> <p>図1 操業図</p> <p>船長は、令和4年6月ごろ、本件ホースの屈曲部にひび割れを発見し、本件ホースを交換していたので、裂けるようなことはないと思っていた。</p> <p>船長は、ふだん、1か月に1回程度本件ホースの見える範囲を目視で確認し、不具合等があれば交換していたが、異常が見当たらなければ2～3年交換しないこともあった。</p> <p>船長は、約80kgの開口板が海面に浮上したときに本件ホースから作動油が噴出したので、本件ホースに大きな圧力が掛かった際、本件ホースの劣化等していた部分が内圧に耐えられず、本件ホースが裂けたのではないかと本事故後に思ったが、本件ホースが裂けた可能性のある箇所は、本件ホースがほぼ消失していて確認できなかった。</p> <p>本船は、主機駆動の発電機からの給電で駆動する散水ポンプを備えていたが、本事故時、主機が停止してしまい使用することができなかった。船長は、本船に持ち運び式消火器を備えておけば良かったと本事故後に思った。</p> <p>本船は、操舵室がなく、船長及び甲板員は、寒さをしのぐ目的で、左舷船尾部の甲板上にドラム缶を置き、薪を燃やして暖を取っていた。</p> <p>船長は、以前、僚船において、本件ホースが裂けて作動油が上方に</p>

写真4 本船の損傷状況

<p>噴出してオーニングに掛かり、僚船船長が頭から作動油をかぶった話を聞いたことがあったが、左舷船尾部の甲板上のドラム缶の位置まで、作動油が噴出するとは思っていなかった。</p> <p>船長及び甲板員は、救命胴衣を着用していなかった。</p>
<p>分析</p> <p>乗組員等の関与</p> <p>船体・機関等の関与</p> <p>気象・海象等の関与</p> <p>判明した事項の解析</p>	<p>あり</p> <p>なし</p> <p>なし</p> <p>本船は、淡輪漁港北西方沖において、揚網作業中、左舷中央部のネットローラの本件ホースが裂けて作動油が船尾方向に噴出したことから、暖を取る目的で使用していたドラム缶のたき火に引火して、船長の体に燃え移り、また、付近の可燃物等に延焼したものと考えられる。</p> <p>本船は、ドラム缶のたき火を左舷船尾部の甲板上に置いていたことから、本件ホースから噴出した作動油が引火したものと考えられる。</p> <p>船長は、1か月に1回程度本件ホースの点検を行っていたが、令和4年6月ごろに本件ホースを交換したばかりであったことから、裂けることはないと思ひ、本件ホースの異常に気付かなかった可能性があると考えられる。</p> <p>本件ホースは、左舷側通路上に露出していたことから、乗組員や物が当たって傷が付いて劣化等し、本件ホースに大きな圧力が掛かった際、本件ホースの劣化等していた部分が内圧に耐えられず裂けた可能性があると考えられるが、本件ホースがほぼ消失しており、本件ホースが裂けた状況を明らかにすることができなかった。</p>
<p>原因</p>	<p>本事故は、本船が、淡輪漁港北西方沖において、揚網作業中、左舷中央部のネットローラの本件ホースが裂けて作動油が船尾方向に噴出したため、暖を取る目的で使用していたドラム缶のたき火に引火して、船長の体に燃え移り、また、付近の可燃物等に延焼したことにより発生したと考えられる。</p>
<p>再発防止策</p>	<p>船長は、本事故後、船内に持ち運び式消火器を設置した。</p> <p>今後の同種事故等の再発防止及び被害の軽減に役立つ事項として、次のことが考えられる。</p> <ul style="list-style-type: none"> ・ 船長は、ゴム製油圧ホース全面を定期的に点検し、損傷や経年劣化等の異常がないか確認し、不具合があれば交換すること。 ・ 船長は、油圧ホースが裂けて油が噴出するなど、火災が発生する可能性がある場所で裸火を使用しないこと。 ・ 小型船舶の所有者は、船内に持ち運び式消火器を備えること。 ・ 暴露甲板上で作業を行う乗組員は、救命胴衣を着用すること。
