船舶事故調査報告書

事故種類	衝突
発生日時	令和4年12月3日 19時02分ごろ
発生場所	広島県呉市大崎下島北西方沖 <small>おおさきしも</small> 豊島港小野浦防波堤灯台から真方位053° 1,580m付近 （概位 北緯34° 11.0′ 東経132° 48.8′）
事故の概要	液体化学薬品ばら積船兼引火性液体物質ばら積船 <small>こうしん</small> 光辰丸は、北東進中、また、漁船みかどは、南西進中、両船が衝突した。 みかどは、船長が死亡し、右舷船首部外板の破口等を生じ、また、光辰丸は、右舷船首部外板に擦過傷を生じた。
事故調査の経過	令和4年12月5日、本事故の調査を担当する主管調査官（広島事務所）ほか1人の地方事故調査官を指名した。 原因関係者から意見聴取を行った。
事実情報 船種船名、総トン数 船舶番号、船舶所有者等 L×B×D、船質 機関、出力、進水等	A 液体化学薬品ばら積船兼引火性液体物質ばら積船 光辰丸、 380トン 136599、辰巳物流株式会社、玄海汽船株式会社（船舶借入人） 55.87m×9.20m×4.00m、鋼 ディーゼル機関、735kW、平成10年6月4日 B 漁船 みかど、0.5トン HS3-39435（漁船登録番号）、個人所有 5.32m(Lr)×1.78m×0.65m、FRP ガソリン機関（船外機）、60kW、不詳 第270-49355号（船舶検査済票の番号）
乗組員等に関する情報	A 船長A 58歳 三級海技士（航海） 免許年月日 平成19年7月5日 免状交付年月日 令和4年4月12日 免状有効期間満了日 令和9年7月4日 B 船長B 58歳 一級小型船舶操縦士・特殊小型船舶操縦士・特定 免許登録日 昭和58年10月12日 免許証交付日 平成30年10月10日

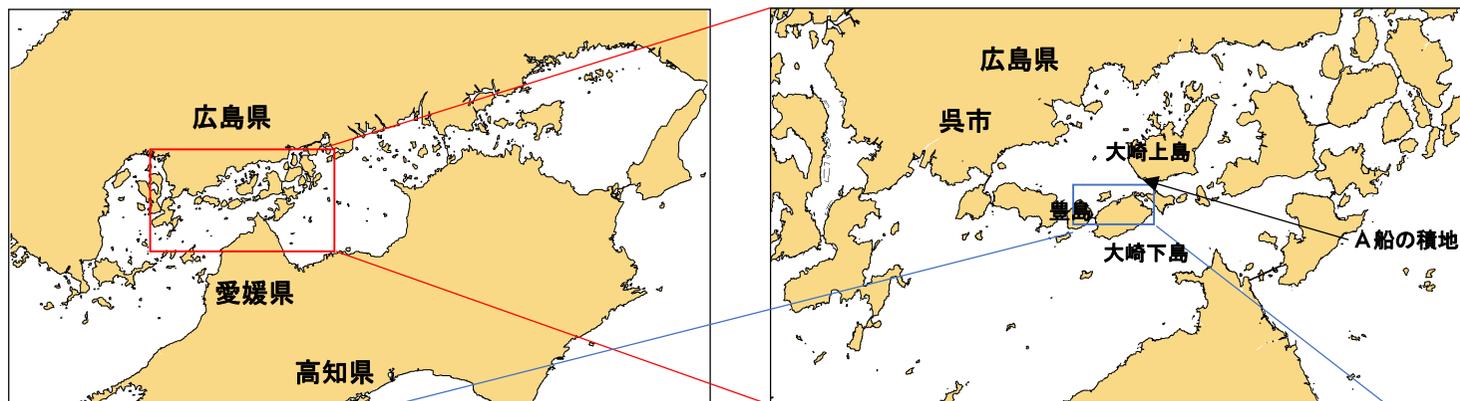
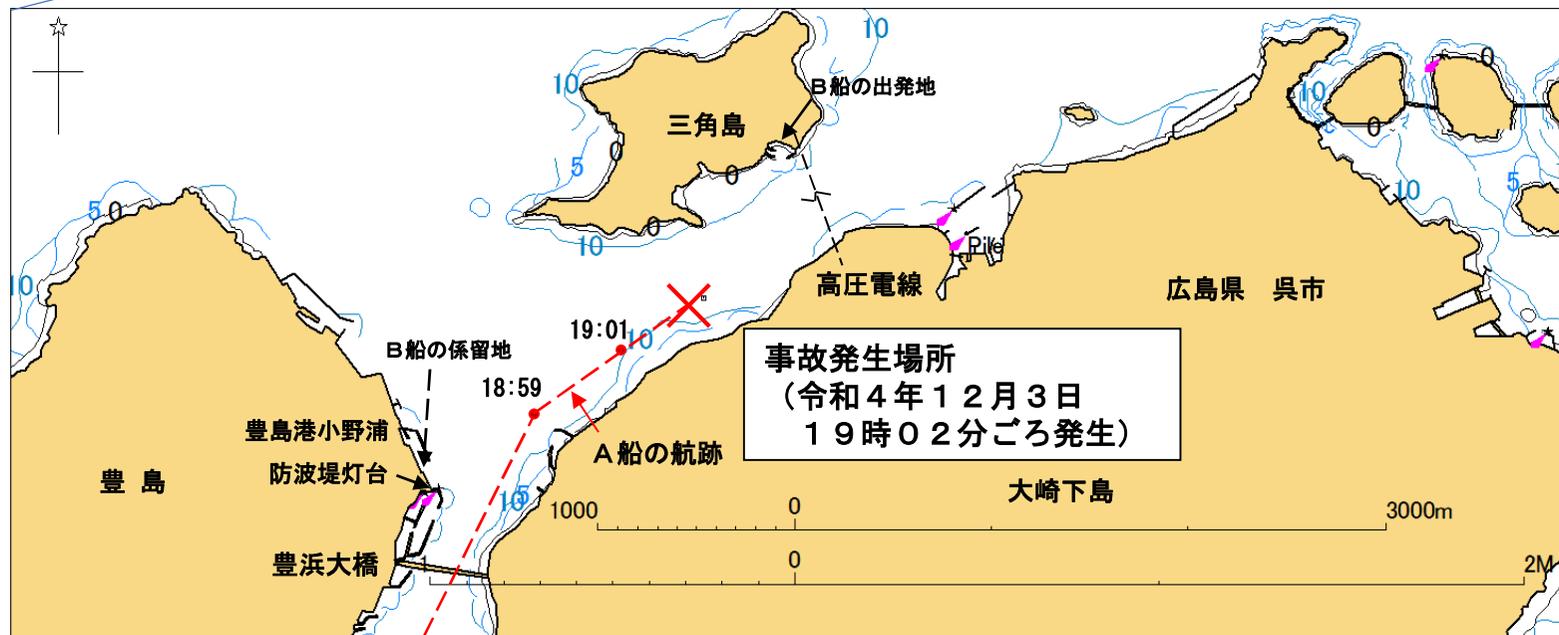
付図1 事故発生経過概略図

<p>B船は、右舷船首部に破口を、右舷側を船尾にかけて擦過傷等を生じた後、右舷船尾端に亀裂を生じていた。</p>
<p>分析</p> <p>乗組員等の関与 船体・機関等の関与 気象・海象等の関与 判明した事項の解析</p>	<p>A あり、B 不明 A なし、B 不明 A なし、B なし</p> <p>A船は、大崎下島北西方沖を自動操舵により北東進中、船長Aが、正船首方や左舷側約0.3MにB船の灯火を認めた際、B船を左舷対左舷で避航しようとして一旦針路を右に向けたが、右舷方に浅瀬があって、右側に寄ることができずに、主機を中立運転とし、すぐに元の針路に戻して航行を続けたことから、B船との距離が至近となり、衝突の危険を感じて主機を後進として汽笛を吹鳴したが、B船と衝突したものと考えられる。</p> <p>船長A及び他の見張員は、目視では、約0.3Mの距離までB船の白灯を、また、衝突の直前まで緑灯を視認できなかったものと考えられる。</p> <p>船長Aは、A船は本件水道の右に寄って航行しており、B船がA船に気付いていて右舵を取ると思っていたことから、元の針路に戻して航行を続けたものと考えられる。</p> <p>次のことから、B船は、釣りの目的で三角島を出発し、A船に気付かずに南西進を続けた可能性があると考えられるが、船長Bが本事故で死亡しており、衝突に至った状況を明らかにすることはできなかった。</p> <p>(1) 船長Bが本事故当日もふだんどおり仕事が終わった後に釣りに行くことを家族に連絡をしていたこと。 (2) 船長AがB船を正船首方や左舷側に視認し、B船が同じ針路のまま、行会いに近い針路で、A船の右舷側を擦っていったように見えたこと。 (3) 北東進していたA船の右舷船首部に、船首から船尾に向かう擦過傷があること及びB船の損傷が、右舷船首部の破口から右舷側を船尾端まで擦過傷等が続いていること。 (4) 本件水道の可航水域が、北東から南西であること。 (5) B船の係留地が、本件水道の南西方にあること。</p> <p>船長Bの死因は、頭部外傷による外傷性くも膜下出血及び脳挫傷であった。</p>

<p>原因</p>	<p>本事故は、夜間、大崎下島北西方沖において、A船が自動操舵により北東進中、B船が南西進中、船長Aが、A船は本件水道の右に寄って航行しており、B船がA船に気付いていて右舵を取ると思い、B船を左舷対左舷で避航しようとして一旦針路を右に向けたが、右舷方に浅瀬があって右側に寄ることができずに、主機を中立運転とし、すぐに元</p>

<p>の針路に戻して航行を続けたため、また、船長Bが、同じ針路のまま南西進を続けたため、両船が衝突したものと考えられる。</p>
<p>再発防止策</p>	<p>今後の同種事故等の再発防止に役立つ事項として、次のことが考えられる。</p> <ul style="list-style-type: none"> ・ 船橋当直の見張員は、狭い水道を航行中、早期に接近している他船を認めることができるよう、目視のみではなく、必要に応じて双眼鏡を使用するなど、適切な見張りを行うこと。 ・ 船橋当直者は、狭い水道を航行中、他船が接近していることに気付き、転舵によって避航することが困難な場合、直ちに機関を後進にかけ、衝突を避けるための措置を採ること。 ・ 船橋当直者は、接近する他船を近距離に認め、汽笛を吹鳴しても更に接近してくる場合、継続的に汽笛を吹鳴すること。 ・ 船長は、狭い水道等では、できる限り右側端に寄って航行すること。

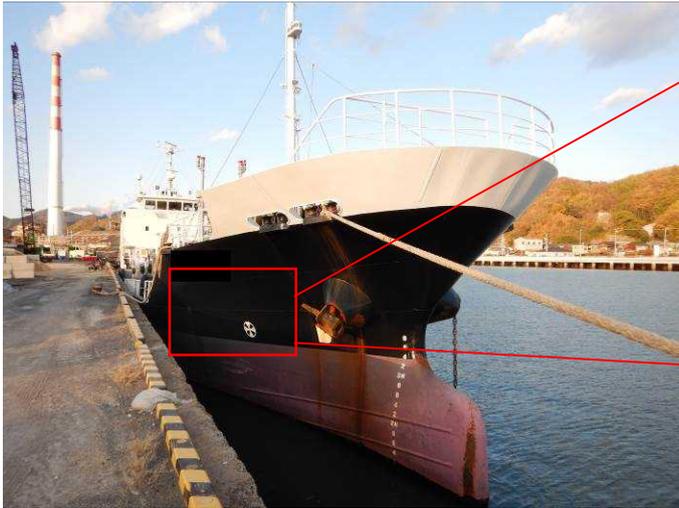
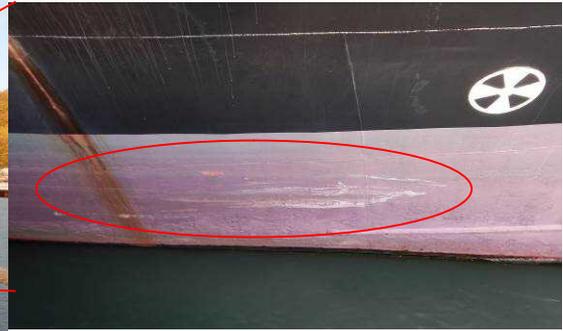
写真1 A船の損傷状況

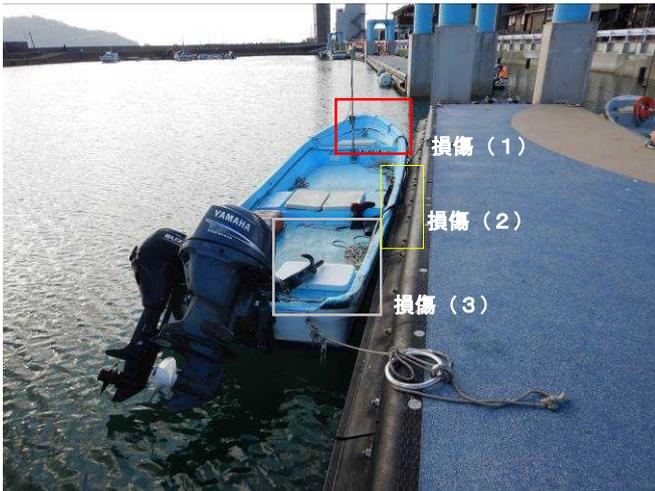
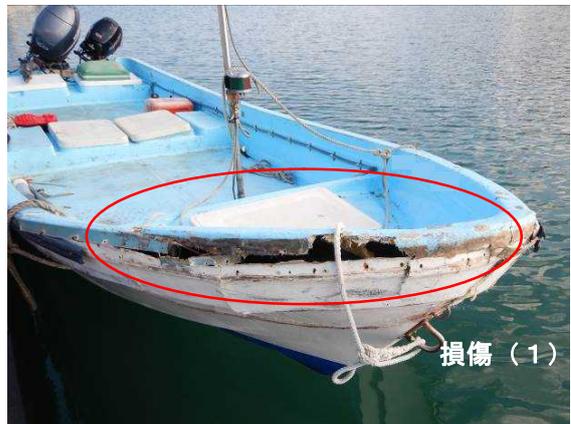
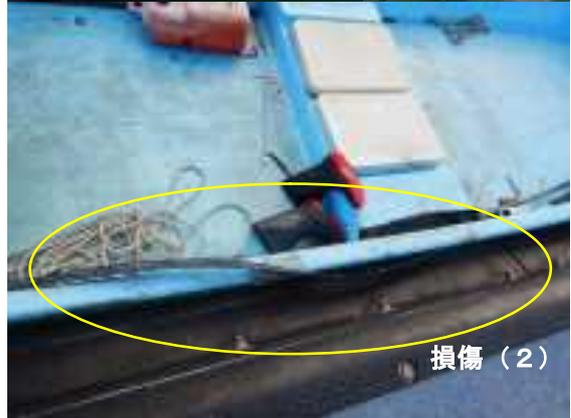
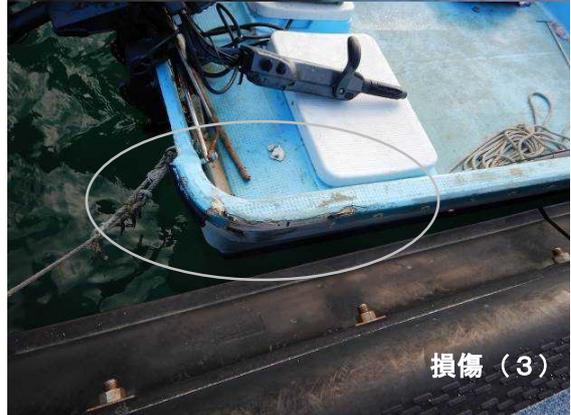
写真2 B船の損傷状況
