船舶事故調査報告書

事故種類	乗組員負傷
発生日時	令和4年8月2日 06時45分ごろ
発生場所	香川県三豊市仁尾港西南西方沖 仁尾港 ^{つたしま} 鳥島一文字防波堤東灯台から真方位237° 2.4海里 (M) 付近 (概位 北緯34° 11.0′ 東経133° 35.4′)
事故の概要	漁船 ^{たいり} 第七大利丸は、操業中、甲板員がロープとたつの間に左足を挟まれて負傷した。
事故調査の経過	令和4年12月19日、本事故の調査を担当する主管調査官（広島事務所）ほか1人の地方事故調査官を指名した。 原因関係者から意見聴取を行った。
事実情報 船種船名、総トン数 船舶番号、船舶所有者等 L×B×D、船質 機関、出力、進水等	A 漁船 第七大利丸、9.96トン KA2-1170（漁船登録番号）、個人所有 14.54m (Lr) × 3.25m × 0.96m、FRP ディーゼル機関、143kW（動力漁船登録票による）、昭和57年3月30日 B 漁船 大利丸、12トン KA2-1333（漁船登録番号）、大平水産株式会社（A社） 14.85m (Lr) × 3.25m × 1.39m、FRP ディーゼル機関、漁船法馬力数160、昭和60年5月29日
乗組員等に関する情報	A 船長A 72歳 一級小型船舶操縦士・特殊小型船舶操縦士・特定 免許登録日 昭和59年6月26日 免許証交付日 平成30年8月27日 (令和6年6月25日まで有効) 甲板員A 50歳 B 船長B 47歳 一級小型船舶操縦士・特殊小型船舶操縦士・特定 免許登録日 平成9年1月30日 免許証交付日 令和4年1月24日 (令和9年11月12日まで有効)

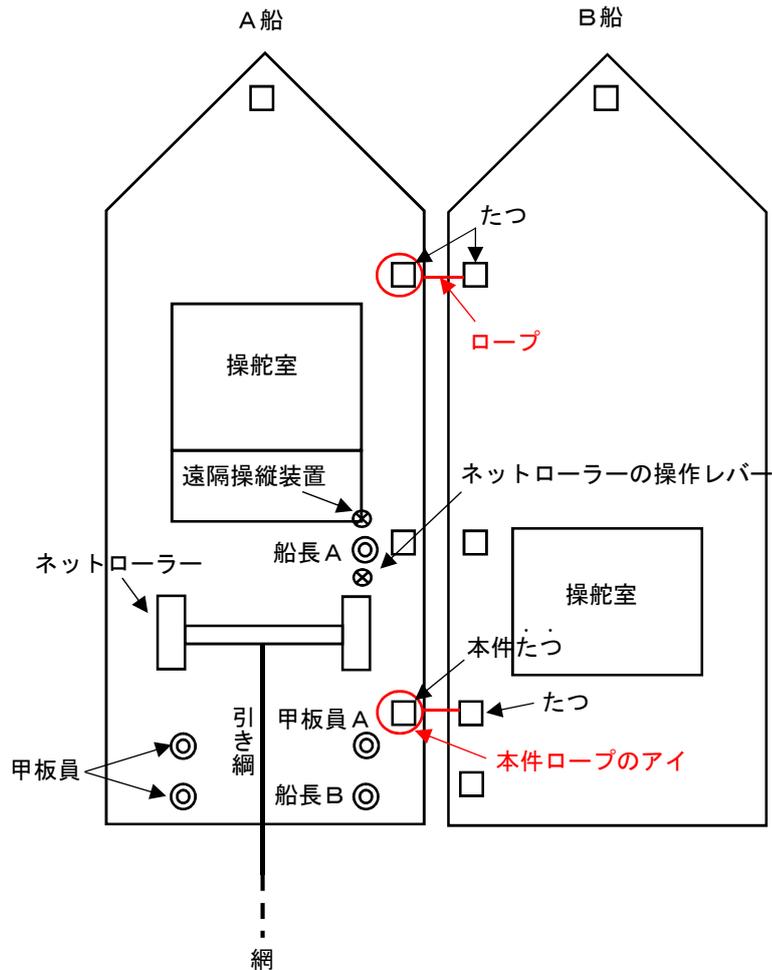
図1 本事故時の乗組員の配置状況（イメージ）

死傷者等	A 重傷 1人（甲板員A） B なし
損傷	なし
気象・海象	気象：天気 晴れ、風向 北東、風力 2、視界 良好 海象：海上 平穏、潮汐 下げ潮の末期
事故の経過	<p>A船は、二そういわし船びき網漁に従事する網船で、船長A及び甲板員Aほか2人が乗り組み、船長Bが1人で乗り組むB船を含む2隻の運搬船及び1隻の網船と合計4隻で船団を構成し、かたくちいわしを漁獲する目的で、令和4年8月2日06時00分ごろ香川県観音寺市伊吹島周辺の漁場に向けて仁尾港を出港した。</p> <p>船団を指揮する船長Aは、06時20分ごろ、伊吹島北東方約4.0M沖の漁場に到着し、A船の真針路を約225°、対地速力を約1.0ノットとして操業を始めた。</p> <p>船長A及び船長Bは、06時40分ごろ、網を揚げる目的で、A船の右舷側とB船の左舷側を接舷させて、B船の船首部のたつに取り付けられたロープのアイをA船の船首部のたつに、B船の船尾部のたつに取り付けられたロープ（以下「本件ロープ」という。）のアイをA船の船尾部のたつ（以下「本件たつ」という。）にそれぞれ掛け、A船の左舷側にもう1隻の網船を、更にその左舷側にもう1隻の運搬船をそれぞれ接舷し、4隻を横抱き状態とした。</p> <p>船長BはA船に移乗して右舷側の船尾端に立ち、甲板員Aは本件たつの後方に立ち、それぞれ網を揚げる作業に備えて船尾方の網の方向を見ていた。（図1参照）</p>

甲板員Aは、06時45分ごろ、いつの間にか甲板上に垂れた本件ロープのアイと本件たつの間に左足が入ってしまったことに気付いたが、対処する間もなく本件ロープのアイにより左足が引っ張られて本件たつに押しつけられ、転倒した。

<p>船長Aは、B船がA船に引かれてゆっくり前進する中、A船の速力を落としたとき、本件ロープが一旦緩んで本件ロープのアイが甲板上に垂れ、いつの間にか甲板員Aの左足が甲板上に垂れた本件ロープのアイと本件たつの間に入り、B船が主機を起動したまま中立状態だったので、惰性でB船がA船より前に進んで本件ロープが引っ張られ、本件ロープのアイにより甲板員Aの左足が引っ張られて本件たつに押しつけられたと本事故後に思った。</p> <p>船長Aは、ふだんからA船の速力を落とす際にその旨を乗組員に伝えておらず、これまで同様の事故が起きていなかったため、本事故時も伝えていなかったが、伝えていれば乗組員が身構えることができ、事故を未然に防止することができたと思つた。</p> <p>本件ロープは、本件ロープのアイの直径が約1.0mで、本件ロープのアイを本件たつに掛け、B船の船尾部のたつに結んでA船とB船を繋いでいた。</p> <p>船長Bは、本件たつに掛けた本件ロープをB船の船尾部のたつに結ぶ際、本件ロープが緩まないように張った状態で結んでおけば、事故を防止することができたと思つた。</p> <p>甲板員Aは、船長AがA船の速力を落としたとき、無意識のうちに体が動き、本件ロープのアイと本件たつの間に左足が入ってしまったと思つた。</p>
<p>分析</p> <p>乗組員等の関与 船体・機関等の関与 気象・海象等の関与 判明した事項の解析</p>	<p>あり なし なし</p> <p>甲板員Aは、仁尾港西南西方においてA船とB船がロープで繋がれて接舷した状態で操業中、船長Aが乗組員に伝えずにA船の速力を落とした際、無意識のうちに左足が甲板上に垂れた本件ロープのアイと本件たつの間に入ったことから、惰性で前進したB船によって本件ロープが引っ張られ、本件ロープのアイにより左足が引っ張られて本件たつに押しつけられて、負傷したものと考えられる。</p> <p>船長Aは、ふだんからA船の速力を落とす際にその旨を乗組員に伝えておらず、これまで同様の事故が起きていなかったことから、本事故時も乗組員に伝えずにA船の速力を落としたものと考えられる。</p> <p>本件ロープは、船長Aが、B船がA船に引かれてゆっくり前進する中、A船の速力を落としたとき、本件ロープが一旦緩んだことから、本件ロープのアイが甲板上に垂れたものと考えられる。</p> <p>本件ロープは、船長Bが、本件たつに掛けた本件ロープをB船の船尾部のたつに結ぶ際、本件ロープが緩まないように張った状態で結んでいなかったことから、本件ロープが一旦緩んだものと考えられる。</p>

<p>繋がれて接舷した状態で操業中、船長Aが乗組員に伝えずにA船の速力を落とした際、甲板員Aが無意識のうちに左足が甲板上に垂れた本件ロープのアイと本件たつの間に入ったため、惰性で前進したB船によって本件ロープが引っ張られ、本件ロープのアイにより左足が引っ張られて本件たつに押しつけられたことにより発生したものと考えられる。</p>
<p>再発防止策</p>	<p>今後の同種事故等の再発防止に役立つ事項として、次のことが考えられる。</p> <ul style="list-style-type: none"> ・ 漁船の乗組員は、動く可能性があるロープの近くで作業を行う場合、ロープの輪の中に足が入ることのないように注意すること。 ・ 漁船の船長は、操業中、速力を変更する際、事前に乗組員に対して速力を変更することを伝え、乗組員の姿勢が準備できた後に速力を変更すること。 ・ 漁船の船長は、漁船同士を接舷してロープで繋いで操業する際、片方の漁船のたつに掛けたロープのアイが甲板上に垂れないようロープを張った状態でたつに結ぶこと。 ・ 船長は、事故が発生した場合、速やかに海上保安庁に事故発生を通報すること。
