船舶事故調査報告書

事故種類	転覆
発生日時	令和4年12月8日 12時50分ごろ
発生場所	北海道函館市日浦岬南東方沖 日浦岬灯台から真方位132° 2.7海里（M）付近 （概位 北緯41° 41.8′ 東経141° 05.9′）
事故の概要	漁船第一海友丸 ^{かいゆう} は、帰航中、転覆した。 第一海友丸は、船長が負傷し、船外機に濡損等を生じた。
事故調査の経過	令和4年12月13日、本事故の調査を担当する主管調査官（函館事務所）ほか1人の地方事故調査官を指名した。 原因関係者から意見聴取を行った。
事実情報 船種船名、総トン数 船舶番号、船舶所有者等 L×B×D、船質 機関、出力、進水等	漁船 第一海友丸、2.4トン HK3-124967（漁船登録番号）、個人所有 8.77m（Lr）×2.36m×0.98m、FRP ガソリン機関（船外機）、147.1kW、平成5年5月 第202-6408号（船舶検査済票の番号）
乗組員等に関する情報	船長 59歳 一級小型船舶操縦士・特殊小型船舶操縦士・特定 免許登録日 平成17年7月8日 免許証交付日 令和2年4月3日 （令和7年7月7日まで有効）
死傷者等	軽傷 1人（船長）
損傷	船外機及び操舵室内機器に濡損
気象・海象	気象：天気 晴れ、風向 西、風力 4、視界 良好 海象：波向 西、波高 約2m、潮汐 上げ潮の中央期、水温 約 14℃、潮流 南東流 約2ノット
事故の経過	本船は、漁業のほか、遊漁船業も営む小型兼用船で、船長が1人で乗り組み、遊漁の下見を兼ねた一本釣り漁業の操業の目的で、令和4年12月8日08時30分ごろ函館市泊町にある斜路（以下「出航地」という。）を同日13時ごろまでに戻る予定で出航した。 本船は、09時00分ごろ、日浦岬の南西方約5Mの漁場に至り、船外機を停止して漂泊し、潮流により南東方に流される状況下、操業を開始し、船長は前部甲板で釣りをを行い、魚が釣れれば、船体中央部

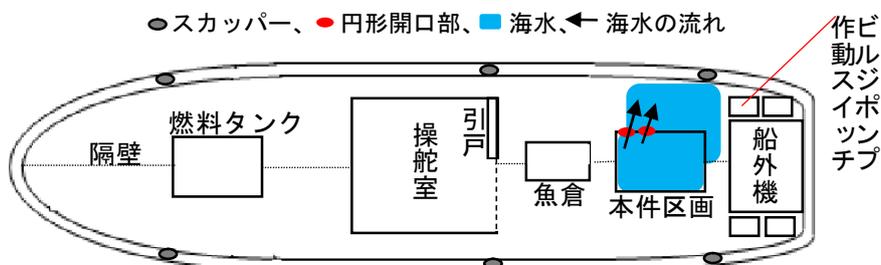
図1 本件区画内の海水の流れ（イメージ）

本件区画の右舷側内壁の船首側には、本船を中古船として購入した時から、直径約15cmの円形の開口部が2か所あり（以下「円形開口部」という。）、船外機の右舷側の物入れ内にあるビルジポンプの作動スイッチへの配線を含む、バッテリーからの各種配線を通す用途に使用されていた。

本船は、和船型の船体に操舵室等が艀装された船外機船で、船体強度を確保する目的で、キールに沿うように隔壁があるものの、横断隔壁（船体を横断する隔壁）は存在せず、円形開口部から浸入した海水は、右舷側甲板下に滞留し、自由水となる構造であった。（図1参照）

<p>排水するつもりでいたが、釣りに夢中になっていたため、本件区画を含む後部甲板を確認することも、ビルジポンプを始動することも失念してしまったと本事故後に思った。</p> <p>船長は、帰航時のコースはいつも通航しており、これまで波高2m程度の波を受けたことが何度かあっても支障なく航行できていたが、本事故時は本件区画内の海水が、円形開口部を通して右舷甲板下に浸入して右舷側に傾斜し、傾斜した直後に左舷側から高波を受けて、転覆してしまったと本事故後に思った。</p> <p>船長の使用していたスマートフォンは、IP68等級（最大水深6mで最大30分間耐えられる）の防沫、耐水性能を有する機種で、スマートフォンを前後から挟み込むように覆うハードケースが装着されており、本事故時、同ケースとスマートフォンの隙間に海水が浸入し、タッチパネルが操作不能な状態であった。</p>
<p>分析</p> <p>乗組員等の関与 船体・機関等の関与 気象・海象等の関与 判明した事項の解析</p>	<p>あり</p> <p>あり</p> <p>あり</p> <p>本船は、日浦岬南東方沖において、左舷方から風波を受けながら帰航中、船長が後部甲板に海水が滞留しているのに気づき、驚いてほぼ停止するまで急減速したところ、右舷側に傾斜し、右舷側に傾斜した状態で左舷方から波高約2mの波を受けたことから、一気に右舷側に転覆したものと考えられる。</p> <p>本船は、船内に打ち込んで、スカッパから排出しきれなかった海水が、後部甲板、本件区画及び円形開口部を通じて右舷甲板下に滞留し、速力を上げて航行中は、船尾方に移動していたこれらの海水が、本船がほぼ停止するまで急減速した際に、いずれも船首方に移動するとともに、本件区画内の海水が円形開口部を通じて更に右舷甲板下に流入したことから、右舷側に傾斜した可能性があると考えられる。</p> <p>本船は、本件区画の蓋が仮止め状態で密閉されていなかったことから、航行中及び操業中に打ち込んだ波が、同蓋の隙間から本件区画に浸入し、円形開口部を通じて右舷甲板下に滞留したものと考えられる。</p>

<p>するとともに、本件区画内の海水が円形開口部を通じて更に右舷甲板下に流入したため、右舷側に傾斜した可能性があると考えられる。</p>
<p>再発防止策</p>	<p>今後の同種事故等の再発防止及び被害の軽減に役立つ事項として、次のことが考えられる。</p> <ul style="list-style-type: none"> ・ 船長は、開口部を確実に密閉する等、出航前に使用船舶の整備を十分に行うこと。 ・ 船長は、船内各所に海水の滞留及び浸水がないことを常に確認し、異常があった場合は、ビルジポンプを使用する等の措置を採ること。 ・ 船長は、非常用連絡手段として、スマートフォンを使用する際は、事前に仕様書等で防水機能を確認するとともに、防水機能を有しない機種については、防水ケースを使用する等の措置を採ること。また、ハードケース等を装着する場合は、落水等の非常時におけるタッチパネル操作への影響を考慮すること。

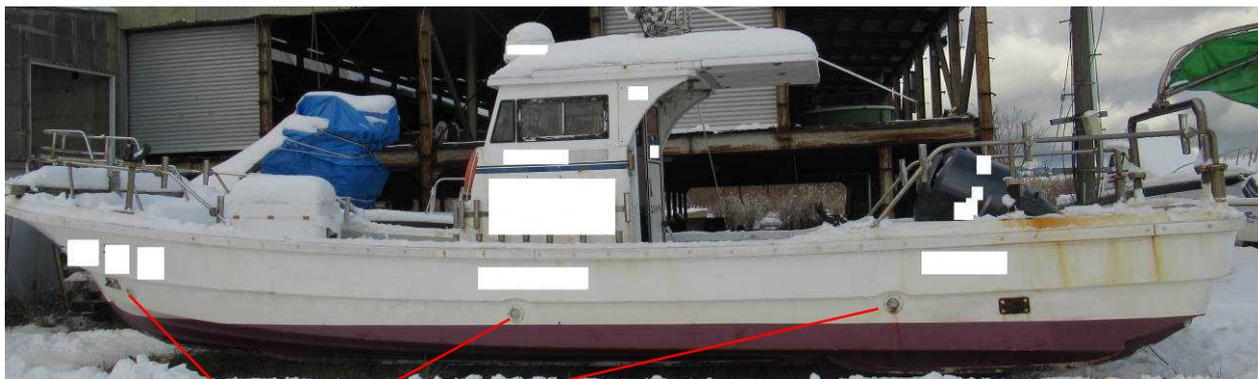
写真1 本船

船長は、本船には船首部、船体中央部、船尾部の各両舷側に直径約10cmのスカッパーが計6か所設けられているが、本事故時は一本釣りで、釣った魚をすぐに魚倉に入れて蓋をしていたので、漁獲物や漁具等でスカッパーが詰まることはなかったと本事故後に思った。

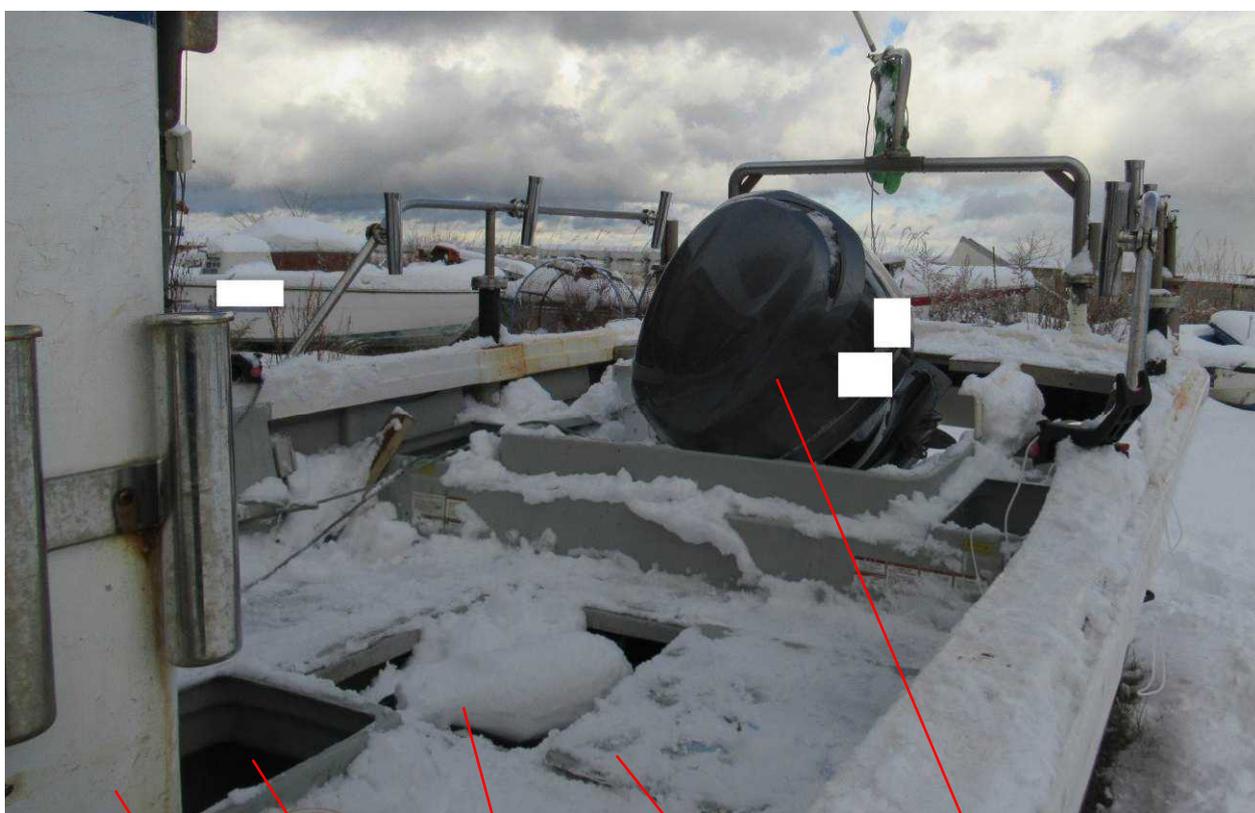
写真2 後部甲板の状況

船外機の船首側にある、大容量のバッテリーを格納している区画（以下「本件区画」という。）のFRP製蓋は、取り付けと取り外しが繰り返された影響で、接合面等にゆがみが生じており、ふだんは、コーキングを施したうえに十数本のビスにより密閉されていたが、本事故時は、整備途中であったので、ビス数本で仮止めしたのみの状態であった。

<p>原因</p>	<p>本事故は、本船が、日浦岬南東方沖において、左舷方から風波を受けながら帰航中、船長が後部甲板に海水が滞留しているのに気づき、驚いてほぼ停止するまで急減速したところ、右舷側に傾斜し、右舷側に傾斜した状態で左舷方から波高約2mの波を受けたため、一気に右舷側に転覆したものと考えられる。</p> <p>本船は、船内に打ち込んで、スカッパから排出しきれなかった海水が、後部甲板、本件区画及び円形開口部を通じて右舷甲板下に滞留し、これらの海水が、本船が急減速した際に、いずれも船首方に移動</p>
