船舶事故調査報告書

事故種類	火災
発生日時	令和4年8月15日 07時08分ごろ
発生場所	広島県広島港第3区 広島港西防波堤灯台から真方位281° 1.1海里（M）付近 （概位 北緯34° 20.9′ 東経132° 25.9′）
事故の概要	プレジャーボート黒潮 ^{くろしお} Ⅶは、南西進中、発電機室から火災が発生した。 黒潮Ⅶは、全焼して沈没した。
事故調査の経過	令和4年8月15日、本事故の調査を担当する主管調査官（広島事務所）ほか1人の地方事故調査官を指名した。 原因関係者から意見聴取を行った。
事実情報 船種船名、総トン数 船舶番号、船舶所有者等 L×B×D、船質 機関、出力、進水等	プレジャーボート 黒潮Ⅶ、19トン 290-48279広島、株式会社七福商事 14.20m (Lr) × 4.44m × 2.61m、FRP ディーゼル機関2基、604kW（合計）、平成2年4月
乗組員等に関する情報	船長 71歳 一級小型船舶操縦士・特殊小型船舶操縦士・特定 免許登録日 平成22年3月2日 免許証交付日 令和2年2月19日 （令和7年3月1日まで有効）
死傷者等	なし
損傷	全焼
気象・海象	気象：天気 晴れ、風向 南西、風力 2、視界 良好 海象：海上 平穏、潮汐 上げ潮の初期
事故の経過	本船は、船長が1人で乗り組み、友人等（以下「同乗者」という。）15人を乗せ、レジャーの目的で、令和4年8月15日07時05分ごろ、広島県江田島市岸根鼻 ^{がんね} 周辺に向け、広島県広島市所在のマリーナを出港した。 船長は、操舵室内右舷寄りの操縦席に座って操船し、07時08分ごろ、広島港第3区を約21ノット（kn）の対地速力で南西進中、船尾付近でうっすら煙のようなものが出ているのを発見した。 船長は、07時10分ごろ、約23knの対地速力で広島市似島 ^{にの} 北方

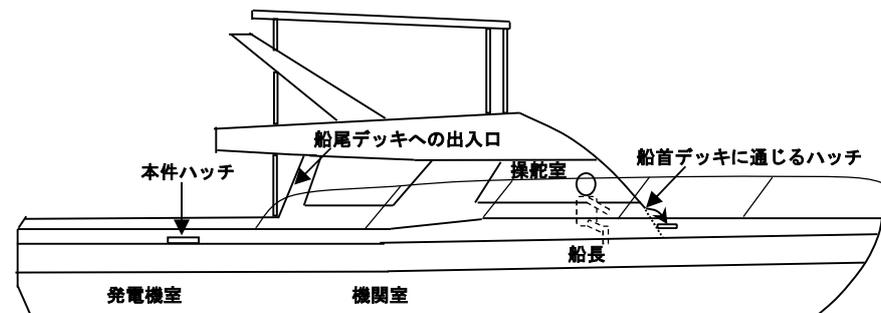
図1 本船の側面から見た状況

船長は、機関を中立運転として本船を停止させ、船尾の方を点検に行こうと思い、操舵室から船尾デッキにある発電機室のハッチ（以下「本件ハッチ」という。）の方を見たところ、黒い煙が本件ハッチから漏れていることに気付いた。（図1参照）

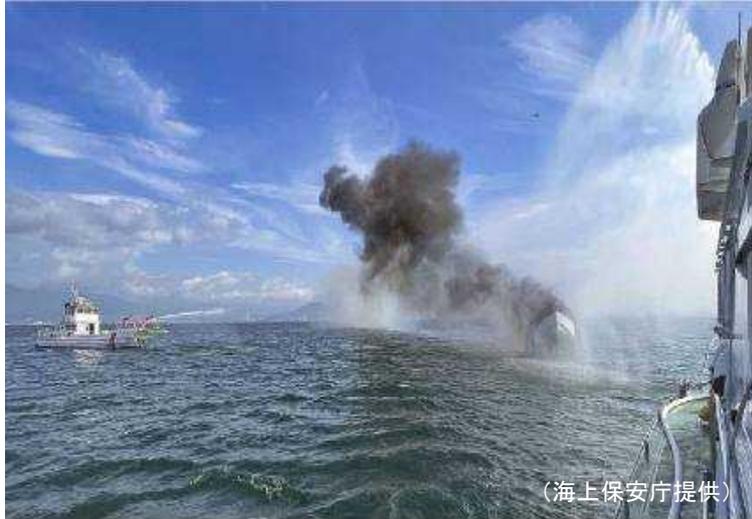
写真1 巡視艇及び消防艇の消火活動の状況

本船は、08時10分ごろ来援した巡視艇及び消防艇が消火活動を行ったが、08時35分ごろ全焼して沈没した。（写真1参照）

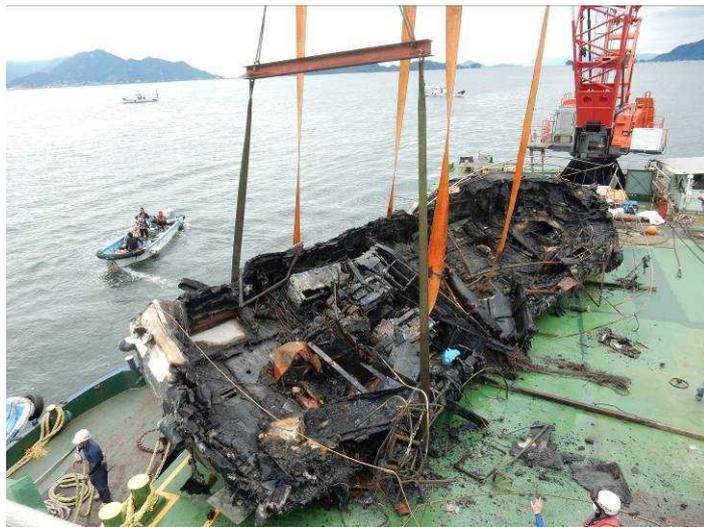
写真2 台船に引き揚げられた本船

本船は、本事故後、船長が手配したサルベージ会社によって台船に引き揚げられた後、広島市草津漁港に陸揚げされ、解体処分された。
(写真2参照)
