## 船舶事故調査報告書

令和5年11月1日  
 運輸安全委員会（海事専門部会）議決  
 委員 伊藤 裕 康（部会長）  
 委員 上野 道 雄  
 委員 岡本 満喜子

| 事故種類 | 転覆 |
| 発生日時 | 令和4年9月29日 09時05分ごろ |

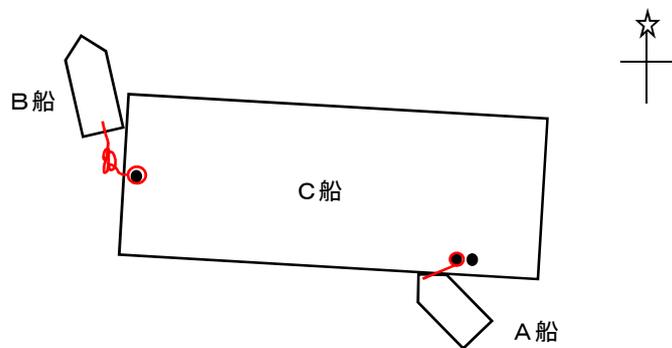
図2 衝突時の状況図

B船は、09時05分ごろ、船長Bが、舵を中央に戻して北北西進中、右舷後方を見たところ、C船がB船に接近するのを認め、衝突の危険を感じたものの、どうすることもできず、C船の船首部が右舷船尾部に衝突して同船尾部を押し下げ、海水が左舷側の機関室出入口等から浸入し、左舷側に大きく傾斜して転覆した。(図2参照)

| <b>再発防止策</b> | <p>今後の同種事故等の再発防止に役立つ事項として、次のことが考えられる。</p> <ul style="list-style-type: none"> <li>・ 引船の船長は、えい航中、被えい船からロープを取り外す場合、引船列を停船した後にロープを取り外すこと。</li> <li>・ 引船列の船長等は、えい航作業中、作業に支障が生じた場合、トランシーバー等で互いの情報を共有すること。</li> <li>・ 引船の船長は、えい航を行う際、事前にトランシーバー等で作業の状況を確認してからえい航を始めること。</li> </ul> |

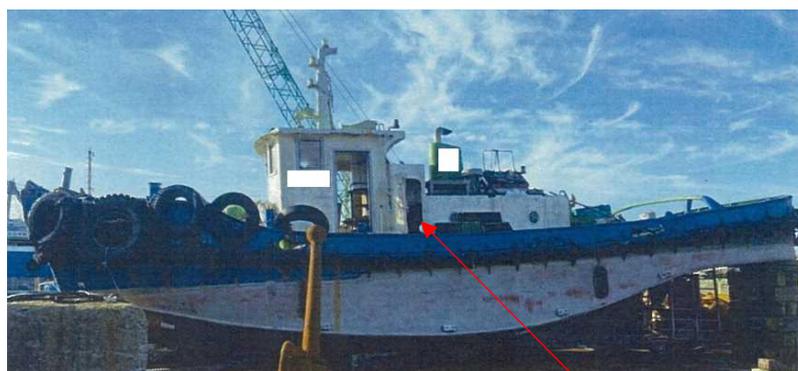
写真1 B船

| 損傷 | A なし<br>B 主機及び航海機器に濡損<br>C なし |

機関室出入口

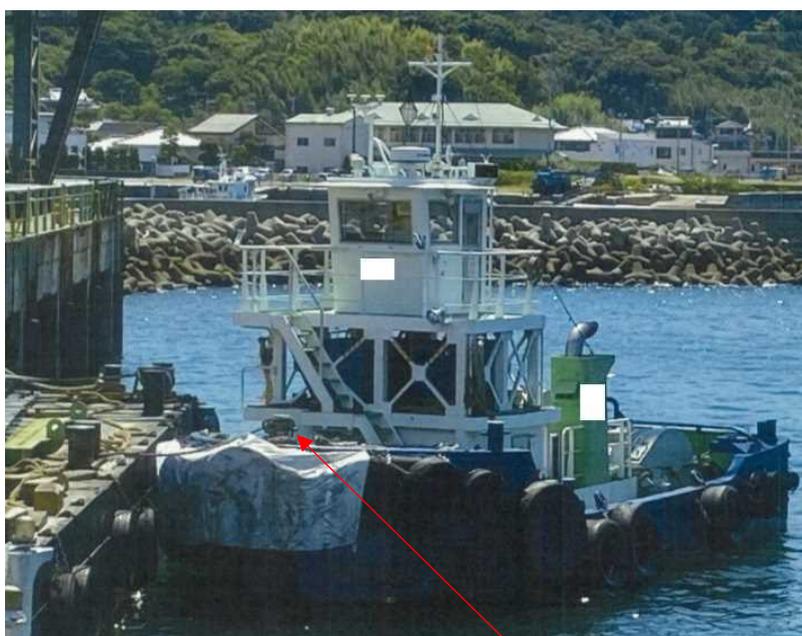
写真2 A船

| <p>その他の事項</p> | <p>A船の喫水は、船首約1.5m、船尾約2.0mであった。<br/> B船の喫水は、船首約0.5m、船尾約1.6mであった。<br/> C船の喫水は、船首尾約0.5mの等喫水であった。<br/> 本件ロープは、本件ボラードにアイが掛けられ、A船の船首部にあるクロスビットに巻かれていた。<br/> 船長Aは、本事故時と同様のえい航作業については、A社で約6か月の経験を有しており、令和4年8月からA船の船長に就いていた。<br/> 船長Bは、本事故時と同様のえい航作業については、A社の船長として約15年の経験を有していた。<br/> 船長Bは、A船が本件ロープをC船の船尾の他のボラードに取り直したことを確認してからえい航を始めれば良かったと本事故後に思った。<br/> 船長Aは、本件ロープが本件ボラードから取り外すことができない旨を船長Bにトランシーバーで伝えていれば良かったと本事故後に思った。<br/> A船の乗組員、B船の乗組員及びC船の作業員は、本事故時と同様のえい航作業を何度も行ったことがあったが、ふだんからトランシーバーを余り使用していなかった。<br/> C船の作業員は、本事故時、本件ロープを本件ボラードから取り外す作業が割り振られていた。<br/> 船長Aは、本事故時、C船に経験の豊富な作業員が休暇中で乗っていないなかったので、経験の浅い作業員2人は本件ロープを本件ボラードから取り外す時機を逸したと本事故後に思った。</p> |

クロスビット

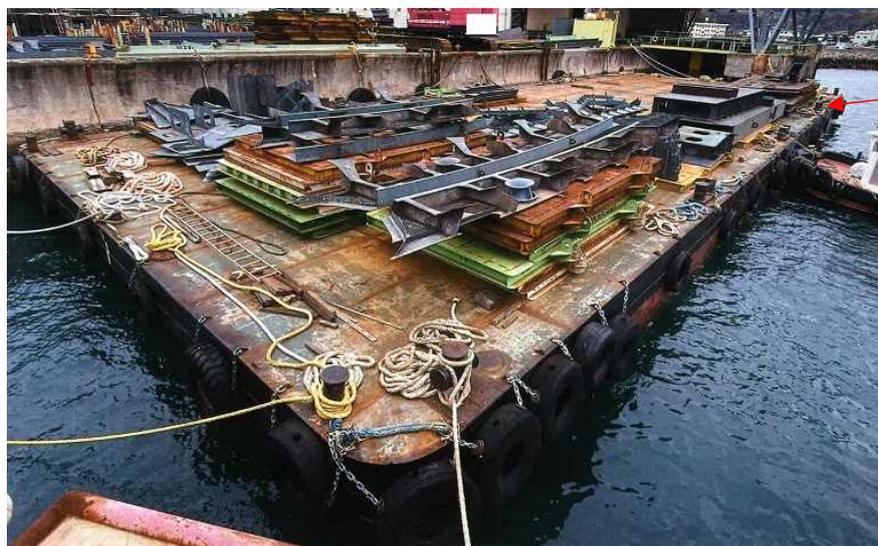
写真3 C船

A船は、B船の前進行きあしを必要に応じて調節することができるように、本件ボラードに取ってあった本件ロープをC船の船尾の他のボラードに取り直すこととしていたが、えい航開始によって既に本件ロープに張力が掛かっており、本件ロープを本件ボラードから取り外すことができなかった。

本件ボラード

船首
