## 船舶事故調査報告書

事故種類	衝突
発生日時	令和4年12月16日 18時47分46秒
発生場所	島根県知夫村知夫里島南方沖 多古鼻灯台から真方位311°12海里（M）付近 （概位 北緯35°44.1′ 東経132°54.3′）
事故の概要	漁船第三海幸丸は、南南西進中、また、漁船第二十八光洋丸は、漂泊中、両船が衝突した。 第三海幸丸は、バルバスバウに破口を伴う凹損等を生じ、また、第二十八光洋丸は左舷中央部外板に破口を生じて沈没した。
事故調査の経過	令和4年12月19日、本事故の調査を担当する主管調査官（広島事務所）ほか1人の地方事故調査官を指名した。 原因関係者から意見聴取を行った。
<b>事実情報</b> 船種船名、総トン数 船舶番号、船舶所有者等 L×B×D、船質 機関、出力、進水等	A 漁船 第三海幸丸、194トン 144355、共和水産株式会社（A社） 52.30m×7.80m×3.70m、鋼 ディーゼル機関、2,350kW、令和4年7月13日 B 漁船 第二十八光洋丸、135トン 143590、A社 47.70m×8.10m×3.30m、鋼 ディーゼル機関、2,350kW、平成31年4月19日
乗組員等に関する情報	A 船長A 60歳 四級海技士（航海） 免許年月日 昭和59年7月20日 免状交付年月日 令和元年7月1日 免状有効期間満了日 令和6年8月19日 B 船長B 59歳 五級海技士（航海） 免許年月日 平成15年8月25日 免状交付年月日 平成30年8月22日 免状有効期間満了日 令和5年8月24日
死傷者等	なし
損傷	A バルバスバウに凹損及び船首部に破口を伴う凹損

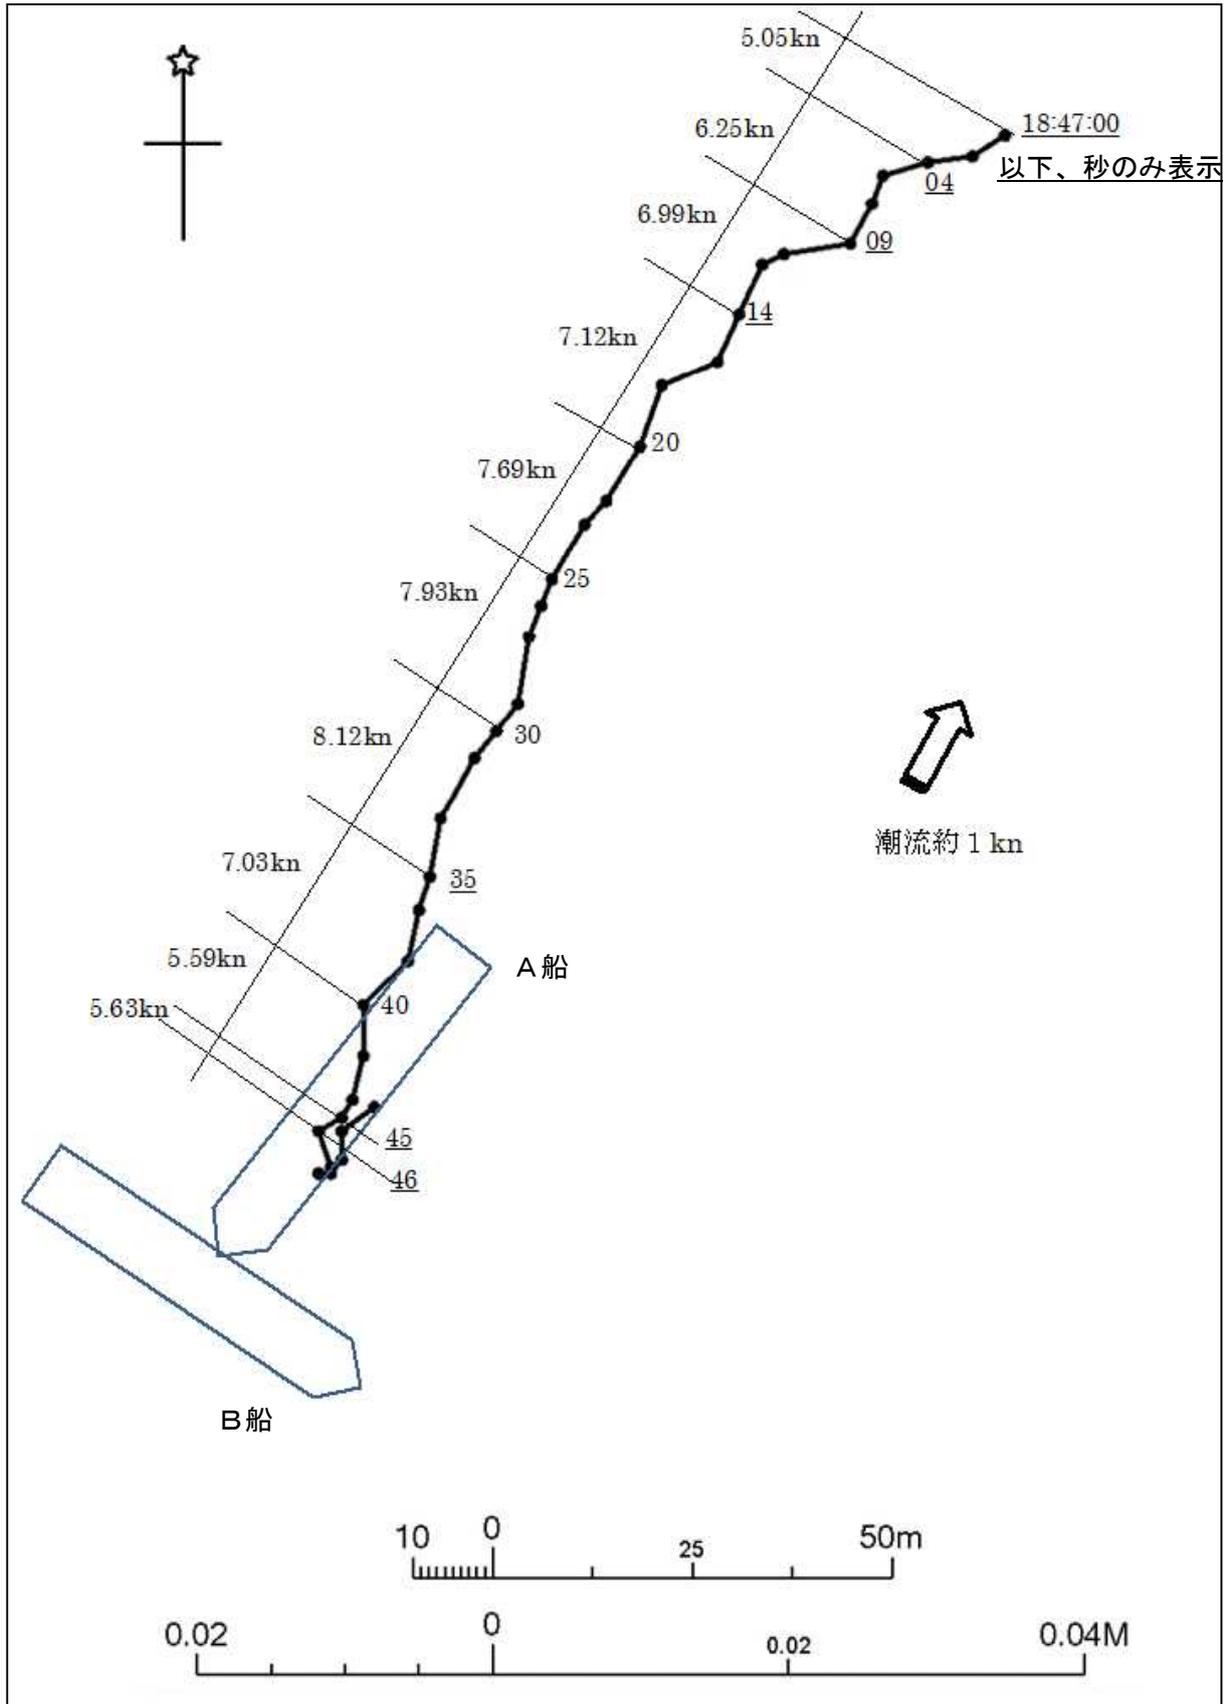
付図2 事故発生経過概略図 (18:47:00~18:47:46)

<p>げながらB船に接近したものの、速力が増しており前進行きあしが減速していないことに気付いた。</p> <p>A船は、船長Aが、C P Pの翼角ダイヤルを後進側に回したが、B船への衝突が避けられないと思い、パニック状態に陥り、翼角が後進側に切り替わる前に機関回転数を上げたので、前進行きあしが増し、18時47分ごろ、A船のバルバスバウがB船の左舷中央部の水線下に衝突した後、後進が効き始めてB船から離れた。</p> <p>船長Aは、A社に本事故の報告を行い、海上保安庁にはA社から通報が行われた。</p> <p>B船は、巻き網漁船団の網船で、船長Bほか23人が乗り組み、16日15時ごろ、知夫里島南方沖の漁場に向けて境港を出港し、漁場でB船の伝馬船（以下「C船」という。）に3人を乗船させて魚群探索等を行わせた後、巻き網を開始した。</p> <p>B船は、魚群を巻き網で囲い込んでから網を右舷側に固定した状態で、左舷船首からA船からの裏こぎロープを受け取る態勢で漂泊して待機していた。</p> <p>B船は、船長Bが、船橋内で網の状況やソナーに映る魚群の様子を観察しながら、裏こぎロープを受け取る乗組員の状況等を見ていたところ、グシャという音とともにA船が衝突し、左舷中央部に破口が生じて浸水した。</p> <p>B船は、船長Bが、破口からの浸水状況を確認した後、網を詰めたナイロン製の袋を破口部に吸い込ませて防水措置を試みようとしたが、浸水が進むにつれて吸い込む力が弱くなり、同袋が入らなくなった。</p> <p>船長Bは、B船の機関長から機関部や船員室への浸水状況の報告を受けて防水措置を断念し、C船をB船の右舷船尾に着けさせ、乗組員全員がC船に移乗したことを確認した後、C船に退避してB船から離れた。</p> <p>B船は、船尾が下がって水船状態となった後、船首から沈み始め、船尾を上にして沈没した。</p> <p>(付図1 事故発生場所概略図、付図2 事故発生経過概略図、付図3 一般配置図(A船)、付図4 一般配置図(B船)、付表1 A船のGPSプロッター記録(抜粋)、写真1 A船、写真2 船長Aの操船姿勢 参照)</p>

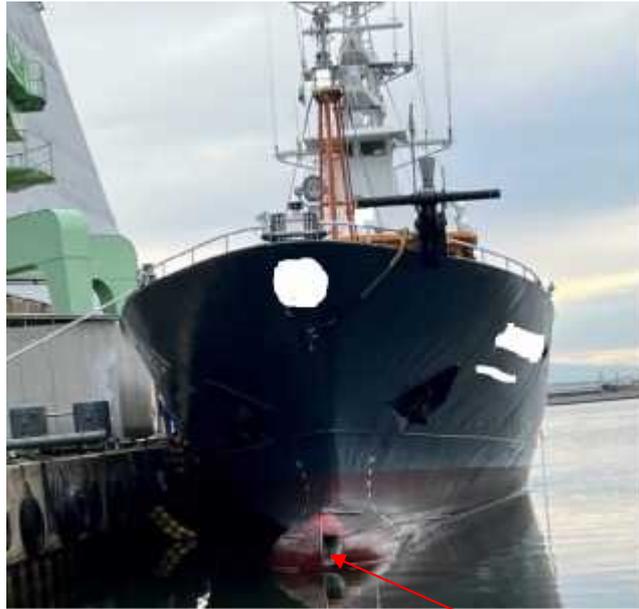
写真1 A船

船首部破口

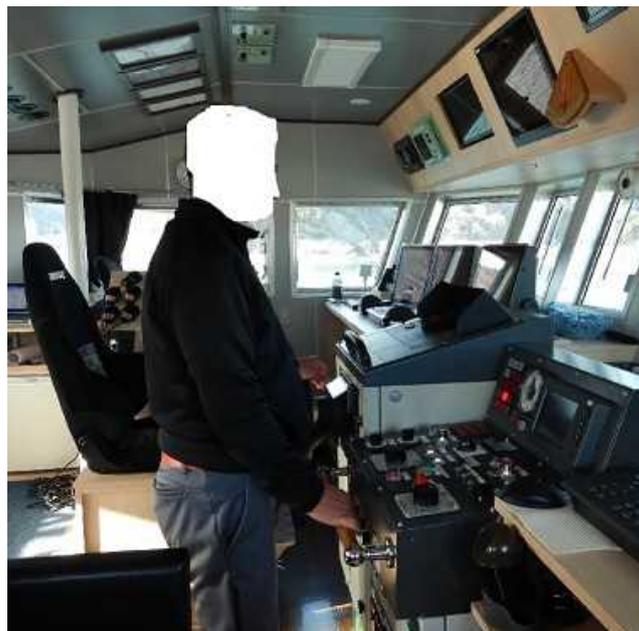
写真2 船長Aの操船姿勢

<p>業手順を試そうと思い、約 5 kn の速力で B 船に接近することにした。</p> <p>船長 A は、以前に乗船していた船については、約 5 kn の速力で接近したときの停止に要する距離及び時間等を経験的に把握していたが、停止距離や停止時間についての A 船の操縦性能は十分に把握していなかった。</p> <p>船長 A は、A 船のバウスラストは、主機駆動の油圧ポンプで作動しており、機関回転数が 1,300 以上になると警報ブザーが鳴って油圧ポンプが停止して使用不能となる仕様で、船長 A は、CPP の翼角が前進から後進に切り替わる前に機関回転数を上げた際、同警報ブザーを聴いたので、バウスラストは使用できないと思った。</p> <p>A 船の海上公試運転成績表によれば、全力前進中後進最大発令中、後進発令より、主機停止までの所要時間は 16 秒、プロペラ逆転開始時まで 30 秒、船体停止まで 41 秒で、船体停止距離が 211 m であった。</p>
<p><b>分析</b></p> <p>乗組員等の関与</p> <p>船体・機関等の関与</p> <p>気象・海象等の関与</p> <p>判明した事項の解析</p>	<p>A あり、B なし</p> <p>A なし、B なし</p> <p>A なし、B なし</p> <p>A 船は、知夫里島南方沖において、B 船に裏こぎロープを渡そうと南南西進中、船長 A が、A 船の操縦性能を十分に把握していない状況下、ふだんより速力を上げて B 船に接近したことから、前進行きあしを制御することができず、B 船に衝突したものと考えられる。</p> <p>船長 A は、浅所で漁を行うことを想定し、沈下していく巻き網が海底に触れる前に環ワイヤを素早く巻き揚げる作業手順を試していたことから、ふだんより速力を上げて B 船に接近したものと考えられる。</p> <p>A 船は、船長 A が、前進行きあしが速いことに気付いて翼角ダイヤルを後進に操作したが、B 船への衝突が避けられないと思い、パニック状態に陥り、翼角が前進から後進に切り替わる前に機関回転数を上げたことから、最終的に前進行きあしが増したものと考えられる。</p> <p>船長 A は、令和 4 年 7 月に進水した A 船に令和 4 年 1 月 23 日から乗船し、本事故時が 4 回目の操業であり、過去 3 回の操業では約 2～3 kn の速力で B 船に接近していたことから、A 船の操縦性能を十分に把握していなかったものと考えられる。</p> <p>船長 A は、令和 4 年 7 月に進水した A 船に令和 4 年 1 月 23 日から乗船し、過去 3 回の操業では約 2～3 kn の速力で B 船に接近していたが、本事故時が 4 回目の操業であり、停止距離や停止時間についての A 船の操縦性能は十分に把握せずに約 5 kn の速力で B 船に接近したものと考えられる。</p>
