## 船舶事故調査報告書

事故種類	衝突
発生日時	令和5年5月4日 06時40分ごろ
発生場所	山口県大 <sup>おおばたけ</sup> 島瀬戸西口 大 <sup>おおいそ</sup> 磯灯台から真方位283°870m付近 （概位 北緯33°57.4′ 東経132°10.1′）
事故の概要	プレジャーボートたつみは、漂泊中、また、プレジャーボート ア <sup>アジエロ</sup> Zeeroは、東北東進中、両船が衝突した。 たつみは、右舷船尾部ブルワークに欠損を生じ、また、Azeero は、左舷船首部外板に破口等を生じた。
事故調査の経過	令和5年5月16日、本事故の調査を担当する主管調査官（広島事 務所）ほか1人の地方事故調査官を指名した。 原因関係者から意見聴取を行った。
事実情報 船種船名、総トン数 船舶番号、船舶所有者等 L×B×D、船質 機関、出力、進水等	A プレジャーボート たつみ、3.1トン YG3-60584（漁船登録番号）、個人所有 9.45m(Lr)×2.56m×0.72m、FRP ディーゼル機関、150.80kW、昭和62年3月27日 第291-26125号（船舶検査済票の番号） B プレジャーボート Azeero、1.5トン 291-33863山口、個人所有 8.05m(Lr)×1.98m×0.68m、FRP ディーゼル機関、140.00kW、平成5年12月
乗組員等に関する情報	A 船長A 60歳 一級小型船舶操縦士・特殊小型船舶操縦士・特定 免許登録日 平成15年8月5日 免許証交付日 令和5年2月13日 （令和10年10月10日まで有効） B 船長B 57歳 二級小型船舶操縦士・特殊小型船舶操縦士・特定 免許登録日 平成元年5月29日 免許証交付日 令和5年4月21日 （令和10年7月24日まで有効）
死傷者等	なし

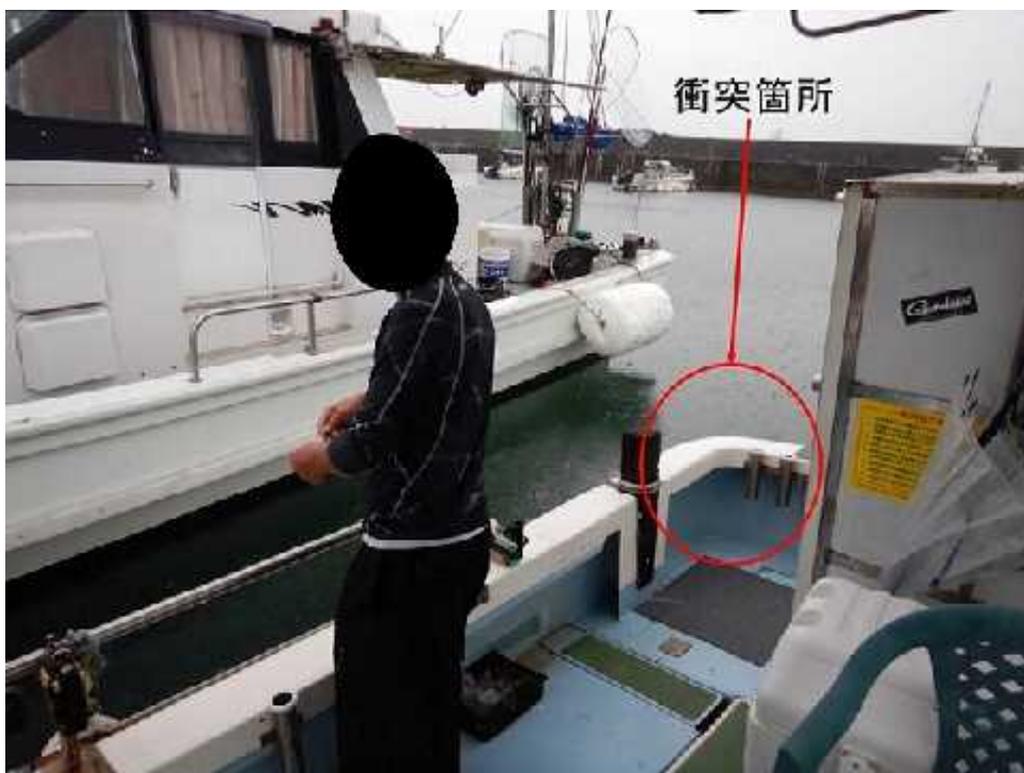
写真2 船長Aが釣り糸のもつれをほどいていた状況

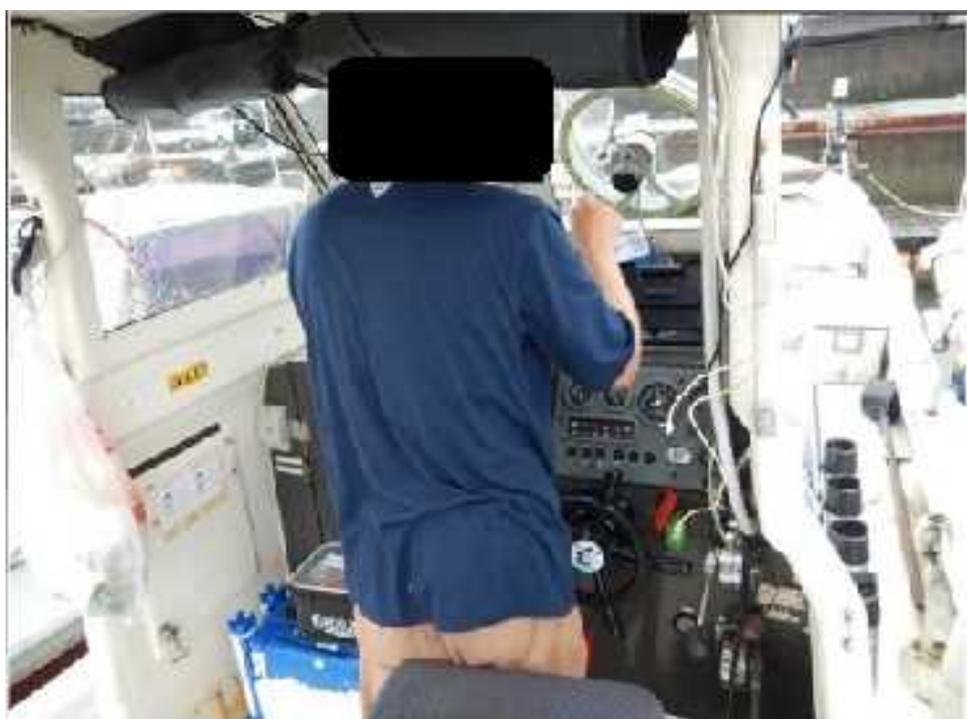
<p>その他の事項</p>	<p>船長Bは、船首浮上が生じている状態で舵輪後方に立ったまま操船すると、体を左右に動かすなど死角を補う見張りをしなければ船首方が視認できなくなることを認識していたが、本事故時は漂泊船に注意が向いていて、船首方の死角を補う見張りをしていなかった。</p> <p>船長Bは、本事故時、同乗者に見張りの協力を頼むことができたも</p>

写真4 船長Bの操船状況
