船舶事故調査報告書

事故種類	衝突
発生日時	令和5年5月12日 06時50分ごろ
発生場所	愛媛県松山市津和地島東方沖 オコゼ岩灯標から真方位248° 730m付近 (概位 北緯33° 59.3′ 東経132° 31.6′)
事故の概要	漁船宝栄丸は、北北東進中、また、漁船幸徳丸は、漂流中、両船が衝突した。 幸徳丸は、船長が負傷し、左舷中央部及び右舷中央部外板の破口等を生じ、また、宝栄丸は、船首部外板に擦過傷を生じた。
事故調査の経過	令和5年5月23日、本事故の調査を担当する主管調査官（広島事務所）ほか1人の地方事故調査官を指名した。 原因関係者から意見聴取を行った。
事実情報 船種船名、総トン数 船舶番号、船舶所有者等 L×B×D、船質 機関、出力、進水等	A 漁船 宝栄丸、2.8トン EH3-24303（漁船登録番号）、個人所有 9.27m (Lr) × 2.57m × 0.75m、FRP ディーゼル機関、154.45kW、平成5年7月2日 第281-30932号（船舶検査済票の番号） B 漁船 幸徳丸、0.7トン EH3-25396（漁船登録番号）、個人所有 5.4m (Lr) × 1.86m × 0.74m、FRP ガソリン機関（船外機）、30kW（動力漁船登録票による）、 平成6年3月1日
乗組員等に関する情報	A 船長A 89歳 一級小型船舶操縦士・特殊小型船舶操縦士・特定 免許登録日 昭和50年1月7日 免許証交付日 平成31年2月27日 (令和6年11月12日まで有効) B 船長B 87歳 一級小型船舶操縦士・特殊小型船舶操縦士・特定 免許登録日 昭和49年12月25日 免許証交付日 令和元年8月28日 (令和6年12月17日まで有効)

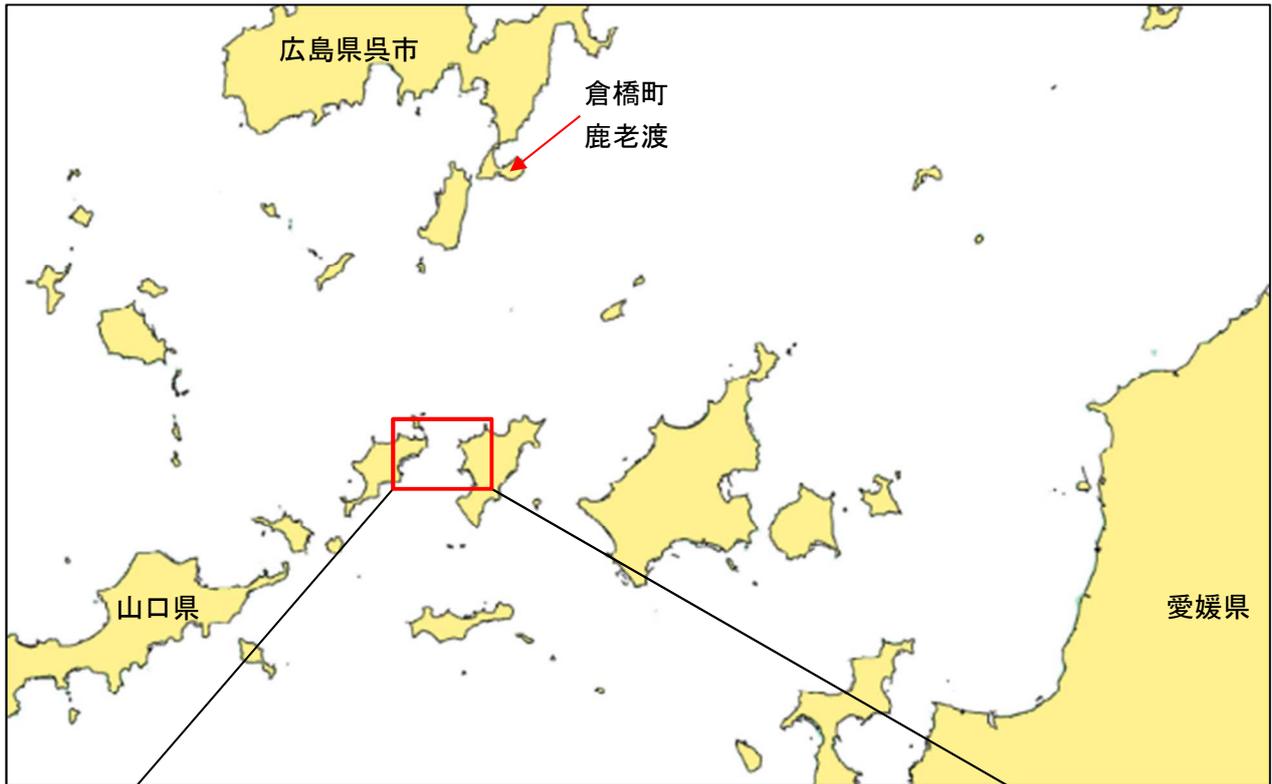
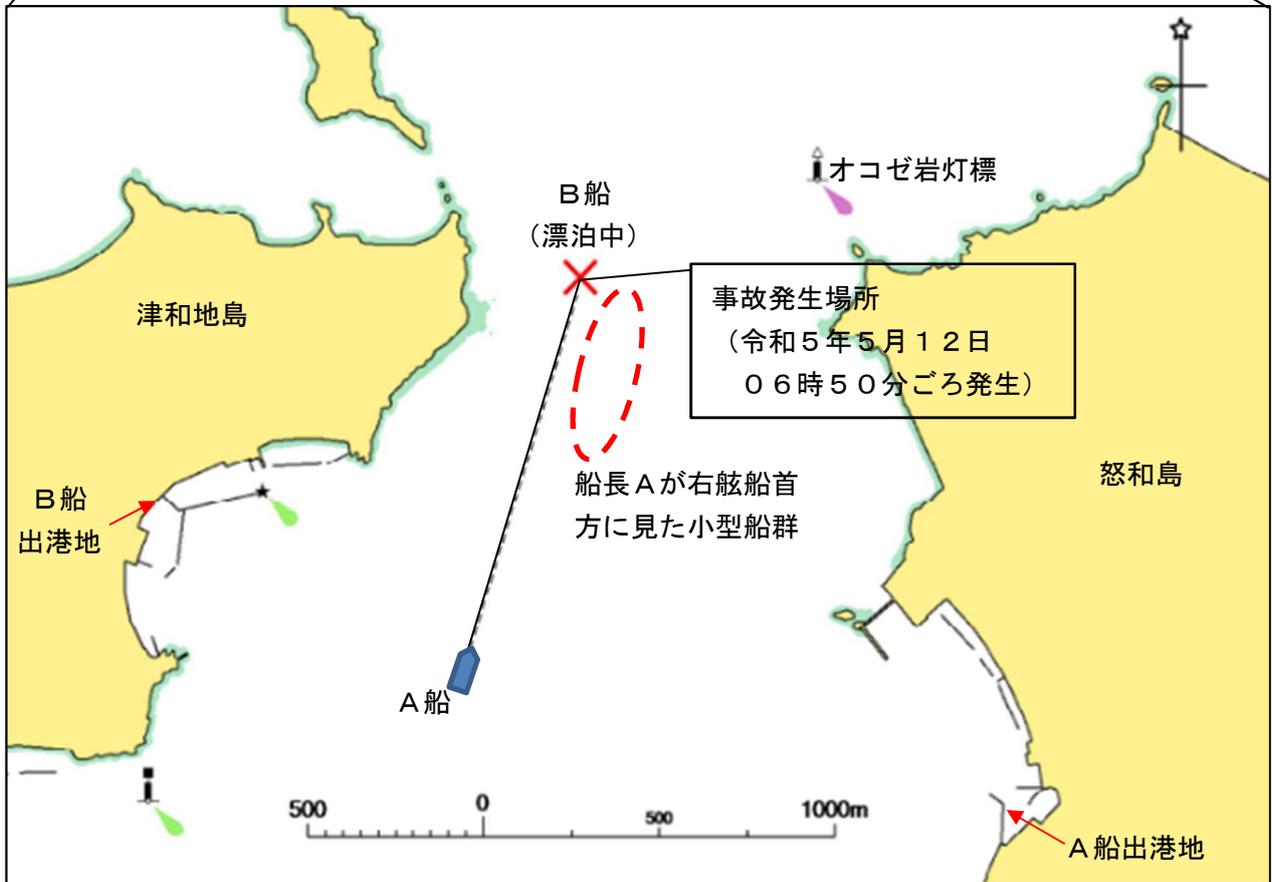
付図1 事故発生経過概略図

死傷者等	A なし B 軽傷 1人（船長B）
損傷	A 船首部外板に擦過傷 B 左舷中央部及び右舷中央部外板に破口、機関に濡損等
気象・海象	気象：天気 晴れ、風向 東北東、風速 約1.3m/s、視界 良好 海象：海上 平穏、潮汐 下げ潮の中央期
事故の経過	<p>A船は、船長Aが1人で乗り組み、令和5年5月12日06時ごろ松山市元怒和漁港を出港し、同時10分ごろ、津和地島東方沖の漁場に到着し、右舷船尾に腰を掛け、漂泊しながら一本釣り漁を開始した。</p> <p>A船は、船長Aが、ある程度の距離を潮流で流される度に潮上りをしつつ釣りを続けていたが、絡んだ釣り糸を解いていたところ、いつもより長い距離を流されたので、操縦席の前に立ち、山立て*1をして針路を広島県呉市倉橋町鹿老渡に向け、約6ノット（kn）の速力（対地速力、以下同じ。）で北北東進した。</p> <p>A船は、船長Aが、針路を鹿老渡に向けた際、右舷船首方にいた5～6隻の小型船群の方に意識を向けていたので、船首方に航行の支障となる船はいないと思い、前路で漂泊するB船に気付かず、同じ針路のまま航行中、06時50分ごろ、A船の船首部とB船の左舷中央部とが衝突した。</p> <p>船長Aは、突然ドン、ドンと2回の衝撃を感じてB船に衝突したことに気付き、転覆して海面に浮いていたB船の船外機につかまっている船長Bを他船が救助するのを確認した後、B船を松山市津和地漁港までえい航した。</p> <p>B船は、船長Bが1人で乗り組み、05時ごろ、津和地漁港を出港し、同時05分ごろ、津和地島東方沖の漁場に到着し、漂泊しながら一本釣り漁を開始した。</p> <p>船長Bは、津和地島東方沖にA船を含む5～6隻の小型船群がいる状況下、右舷船尾に腰を掛け、右手で釣り糸を持ち、左手で船外機を操作しながら、船首を北西方に向けて一本釣りを行っていたが、これまでは、接近する他船が漂泊中のB船を避けてくれていたので、航行中の他船がB船を避けてくれるものと思い、釣りを続けていた。</p> <p>B船は、船長Bが、山立てをしようとして左舷方を向いたとき、左舷方至近にA船を視認し、直ちに船外機を後進にかけてA船を避けようとしたが、A船と衝突して転覆した。</p> <p>船長Bは、落水してB船の船外機につかまっているところを知人の船に引き揚げられ、そのまま知人の船で津和地島に戻った後、救急艇で松山市内の病院に搬送され、頸椎捻挫、顔面挫創、頭部打撲と診断</p>

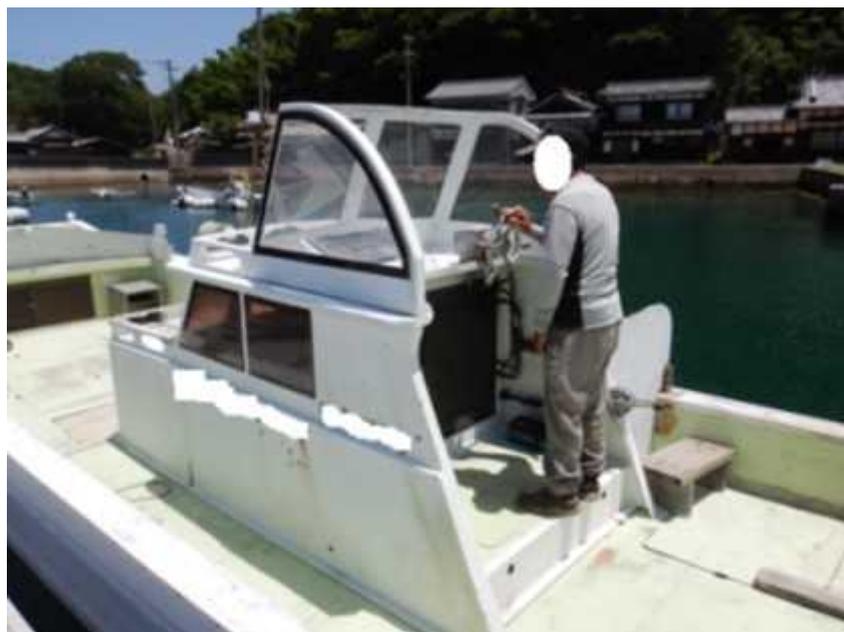
写真2 船長Aの操船位置

<p>された。</p> <p>(付図1 事故発生経過概略図、写真1 A船、写真2 船長Aの操船位置、写真3 B船、写真4 B船 参照)</p>
その他の事項	<p>A船は、船首方に航行の支障となる死角が生じていなかった。</p> <p>船長Aは、B船が小さく白い船体であったので、気付かなかったのかもしれないと本事故後に思った。</p> <p>A船及びB船は、共にレーダー及びGPSプロッターが設置されていなかった。</p> <p>船長A及び船長Bは、救命胴衣を着用していなかった。</p>
分析 乗組員等の関与 船体・機関等の関与 気象・海象等の関与 判明した事項の解析	<p>A あり、B あり</p> <p>A なし、B なし</p> <p>A なし、B なし</p> <p>A船は、津和地島東方沖を北北東進中、船長Aが、針路を鹿老渡に向けた際、右舷船首方にいた小型船群に意識が向き、船首方に航行の支障となる船はいないと思い、同じ針路で航行を続けていたことから、前路で漂泊するB船に気付かず、B船と衝突したものと考えられる。</p> <p>B船は、津和地島東方沖で漂泊中、船長Bが、これまでは接近する他船が漂泊中のB船を避けてくれており、航行中の他船が漂泊中のB船を避けてくれるものと思い、釣りをしながら漂泊を続けていたことから、山立てしようと左舷方を向いたとき、左舷方至近にA船を視認しA船を避けようとしたが、A船と衝突したものと考えられる。</p>
原因	<p>本事故は、津和地島東方沖において、A船が北北東進中、B船が漂泊中、船長Aが、針路を鹿老渡に向けた際、右舷船首方にいた小型船群に意識が向き、船首方に航行の支障となる船はいないと思い、同じ針路で航行を続けたため、前路で漂泊するB船に気付かず、また、船長Bが、航行中の他船が漂泊中のB船を避けてくれるものと思い、釣りをしながら漂泊を続けていたため、山立てしようと左舷方を向いたとき、左舷方至近にA船を視認しA船を避けようとしたが、両船が衝突したものと考えられる。</p>
再発防止策	<p>今後の同種事故等の再発防止に役立つ事項として、次のことが考えられる。</p> <ul style="list-style-type: none"> ・船長は、航行中、視認した船舶以外に針路上に他船がないと思わず、常時、周囲の適切な見張りを行うこと。 ・船長は、漂泊中であっても常時適切な見張りを行い、接近する他船があるときは、接近する他船が漂泊中の自船を避けてくれると思わず、余裕のある時機に注意喚起を行い、必要に応じて移動するなど、衝突を避けるための措置を採ること。 ・小型船の乗船者は、曝露^{ばくろ}甲板上では、常時、救命胴衣を着用する
