## 船舶事故調査報告書

事故種類	火災
発生日時	令和4年1月28日 22時50分ごろ
発生場所	宮崎県延岡市島浦島南方沖 <small>しまのうらしま</small> 島野浦島灯台から真方位175° 2.9海里（M）付近 （概位 北緯32° 37.0′ 東経131° 49.5′）
事故の概要	漁船第五春日丸は、漂流中、機関室から火災が発生した。 第五春日丸は、機関室等に焼損を生じ、消火作業中に沈没した。
事故調査の経過	令和4年1月31日、本事故の調査を担当する主管調査官（門司事務所）ほか1人の地方事故調査官を指名した。 原因関係者から意見聴取を行った。
<b>事実情報</b> 船種船名、総トン数 船舶番号、船舶所有者等 L×B×D、船質 機関、出力、進水等	漁船 第五春日丸、19トン MZ2-3151（漁船登録番号）、有限会社春日丸 17.43m（Lr）×5.32m×2.03m、FRP ディーゼル機関、船内機、736kW（動力漁船登録票による）、 平成元年6月16日 4サイクル、回転数毎分1,450、6気筒、ボア170mm、使用 燃料A重油
乗組員等に関する情報	船長 58歳 一級小型船舶操縦士・特殊小型船舶操縦士・特定 免許登録日 昭和60年2月7日 免許証交付日 令和元年8月20日 （令和7年2月6日まで有効） 機関長 49歳 一級小型船舶操縦士・特殊小型船舶操縦士・特定 免許登録日 平成3年4月18日 免許証交付日 令和2年10月5日 （令和8年4月17日まで有効）
死傷者等	なし
損傷	機関室等に焼損、沈没（全損）
気象・海象	気象：天気 晴れ、風向 西、風力 2、視界 良好 海象：海上 平穏

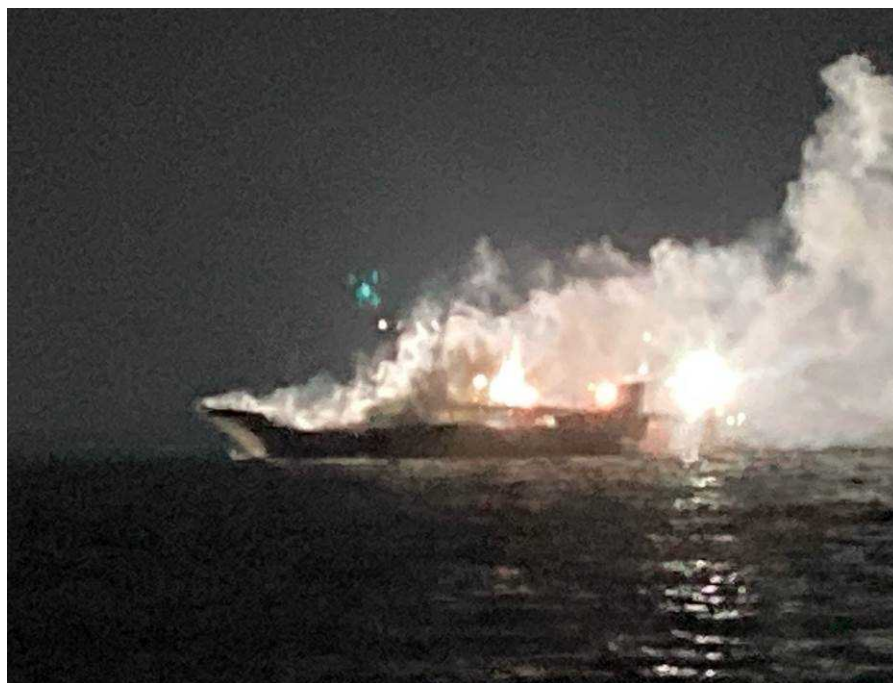
写真2 火災の状況

<p>事故の経過</p>	<p>本船は、まき網漁の網船であり、船長及び機関長ほか8人が乗り組み、まき網漁の目的で、令和4年1月28日19時30分ごろ、延岡市島野浦漁港を出港した後、宮崎県日向市沖の漁場を目指していたところ、先着した僚船から魚群がない旨の連絡を受けて漁場を変更し、22時40分ごろ島浦島南方沖で魚群調査をしながら、先行した僚船が戻るのを待つ目的で漂泊した。</p> <p>船長と機関長は、灯船の照明に映る魚影の種類を確認する目的で、右舷後部において釣りを始めたところ、22時50分ごろ、船長が異臭に気づき、機関長に機関室内の調査を指示した。</p> <p>機関長は、機関室に入ったところ、機関室左舷側の100V用発電機（以下「本件発電機」という。）付近から黒煙が生じていることを確認し、直ちに後部甲板に戻り船長に報告した。</p> <p>機関長は、機関室入口横に設置していた持運び式消火器を持って再び機関室に入ろうとしたが、機関室内には黒煙が充満して入れなかった。</p> <p>船長は、乗組員を指揮して、海水により消火作業に当たろうとしたが、前部甲板から炎が上がるのを見て消火不能と判断し、異変に気付いて近寄ってきていた僚船を舷側に横着けさせ、23時00分ごろ乗組員を移乗させるとともに、海上保安庁に本事故の発生を通報し、所属する漁業協同組合に救援を要請した。</p> <p>本船は、本船と共に行動していた僚船のほか、連絡を受けて地元消防団員を乗船させて来援した漁業協同組合所属漁船及び海上保安庁の巡視船艇によって消火作業が行われたが、29日00時45分ごろ、沈没した。</p> <p>（付図1 事故発生場所概略図、写真1 本船の同型船、写真2 火災の状況 参照）</p>
<p>その他の事項</p>	<p>機関長は、出港前に機関室内を点検していたが、異常は認めなかった。</p> <p>機関長は、異臭の原因を確認する目的で機関室に入った際、本件発電機付近から黒煙が生じていたので、本件発電機から出火した可能性が高いと思った。</p> <p>本船は、機関室内には本件発電機のほかに、船尾側中央に主機、右舷側に200V用発電機が設置されており、事故発生時は全て運転状態であった。（図1参照）</p>

<div data-bbox="651 230 1321 734" data-label="Diagram"> </div> <div data-bbox="858 734 1145 772" data-label="Caption"> <p>図1 機関室主要配置</p> </div> <div data-bbox="547 835 1428 913" data-label="Text"> <p>本船の主機は、平成30年1月に新替えされ、作動は良好であった。</p> </div> <div data-bbox="547 929 1428 1108" data-label="Text"> <p>本船の200V用の発電機は、令和3年2月に新規交換され作動は良好であり、また、本件発電機は、本事故の約10年前に交換されて以降、乗組員による整備も定期的に行われ、本事故時まで作動は良好であった。</p> </div> <div data-bbox="547 1124 1428 1202" data-label="Text"> <p>本船は、機関室内に火災探知器及び自動拡散型消火装置が設置されていなかった。</p> </div> <div data-bbox="547 1218 1428 1296" data-label="Text"> <p>機関整備業者によれば、発電機から出火する一般的な要因として、以下の3点が考えられるとのことであった。</p> </div> <div data-bbox="579 1312 1340 1444" data-label="List-Group"> <ul style="list-style-type: none"> <li>(1) 発電機のベアリング破損等による過熱、発火</li> <li>(2) 定格出力を超える電力使用（過負荷）による過熱、発火</li> <li>(3) 発電機のコイルの塩害等による短絡</li> </ul> </div>
<p><b>分析</b></p> <p>乗組員等の関与 船体・機関等の関与 気象・海象等の関与 判明した事項の解析</p>	<p>不明 不明 不明</p> <p>本船は、島浦島南方沖で主機及び2台の発電機を運転しながら魚種の確認の目的で漂泊中、本件発電機から出火したものと推定される。</p> <p>本船は、機関長が本件発電機付近から黒煙が生じているのを目撃したことから、本件発電機から出火し、延焼が進んで機関室全体の火災に至った可能性があると考えられるが、本船が沈没しており、火元や可燃物の特定、延焼の状況等を明らかにすることはできなかった。</p>

<p><b>原因</b></p>	<p>本事故は、夜間、本船が、島浦島南方沖で主機及び2台の発電機を運転しながら漂泊中、本件発電機から出火したことにより発生したものと推定される。</p>

<b>再発防止策</b>	<p>今後の同種事故等による被害の軽減に役立つ事項として、次のことが考えられる。</p> <ul style="list-style-type: none"><li>・ 船舶所有者は、法令により火災探知器及び自動拡散型消火装置の設置が求められる船舶以外の小型船舶にあっても、火災の発生を速やかに探知し、速やかに消火できるよう、機関室には火災探知器及び自動拡散型消火装置を設置することが望ましい。</li></ul>
--------------	-----------------------------------------------------------------------------------------------------------------------------------------------------------------------------------------------------------------
