# 船舶事故調査報告書

令和5年10月18日

運輸安全委員会（海事専門部会）議決

事故種類	火災
発生日時	令和4年5月13日 19時03分ごろ
発生場所	福岡県宗像市地ノ島北北東方沖 倉良瀬灯台から真方位048° 3.6海里（M）付近 （概位 北緯33° 57.5′ 東経130° 31.8′）
事故の概要	プレジャーボートclovisは、航行中、機関室から火災が発生した。 clovisは、機関室等に焼損を生じ、消火作業中に沈没した。
事故調査の経過	令和4年5月27日、本事故の調査を担当する主管調査官（門司事務所）ほか1人の地方事故調査官を指名した。 原因関係者から意見聴取を行った。
事実情報 船種船名、総トン数 船舶番号、船舶所有者等 L×B×D、船質 機関、出力、進水等	プレジャーボート clovis、13トン 271-21724鳥取、有限会社 FUNAZAWA（A社） 10.64m×4.22m×2.43m、FRP ディーゼル機関2基、船内機、470kW（合計）、平成元年6月4サイクル、回転数毎分2,600、8気筒、ボア114mm、使用燃料軽油
乗組員等に関する情報	船長 48歳 一級小型船舶操縦士・特殊小型船舶操縦士・特定 免許登録日 平成14年7月15日 免許証交付日 令和元年6月24日 （令和6年6月23日まで有効）
死傷者等	なし
損傷	機関室等に焼損、沈没（全損）
気象・海象	気象：天気 雨、風向 北西、風速 約2m/s、視界 良好 海象：海上 平穏、海水温度 約18℃ 日没時刻：19時09分ごろ
事故の経過	本船は、船長が1人で乗り組み、同乗者1人を乗せ、定期整備地へ回航の目的で、令和4年5月13日06時30分ごろ、鳥取県境港市所在のマリーナを出航し、鳥根県浜田市浜田港にて燃料を搭載後、福岡県福岡市所在のマリーナ（以下「本件マリーナ」という。）に20時00分ごろ入航する予定で航行していた。 船長は、フライングブリッジにおいて操船に当たり、地ノ島北北東

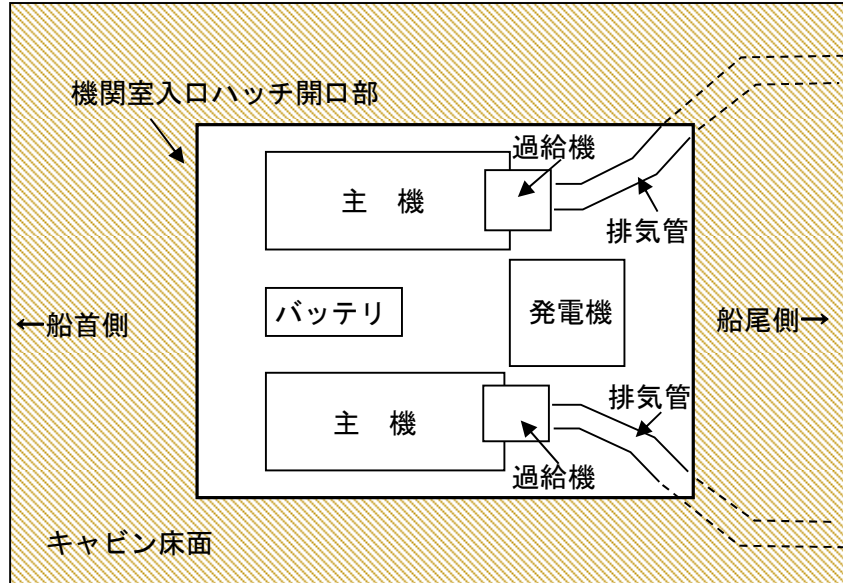
図 1 機関室主要配置

その他の事項	<p>本船は、両舷主機の間の船首側にバッテリーが、同船尾側に発電機が設置されており、本事故時に発電機は運転されていなかった。</p>

船長は、機関室入口ハッチを開放した際、主機本体よりも船尾側から発煙しているように見えたので、主機から船尾方向に設置された排気管から出火した可能性があるとして、本事故後に思った。

本船は、冷却清水システムの不具合により主機の排気温度が上昇し、経年劣化が進んでいた排気管から高温の排気ガスが漏出したことから、

排気管の被覆材に引火して発生した可能性があると考えられるが、本船が沈没しており、火災の原因や延焼の状況等を明らかにすることはできなかった。
<b>原因</b>	本事故は、本船が、地ノ島北北東方沖を航行中、機関室から出火したことにより発生したものと考えられる。
<b>再発防止策</b>	<p>今後の同種事故等による被害の軽減に役立つ事項として、次のことが考えられる。</p> <ul style="list-style-type: none"> <li>・ 船長は、定期的に主機排気管の点検を行い、異常があれば補修又は交換を行うこと。</li> <li>・ 船舶所有者は、法令により火災探知器及び自動拡散型消火装置の設置が義務づけられていない小型船舶にあっても、機関室に火災探知器及び自動拡散型消火装置を設置することが望ましい。</li> </ul>

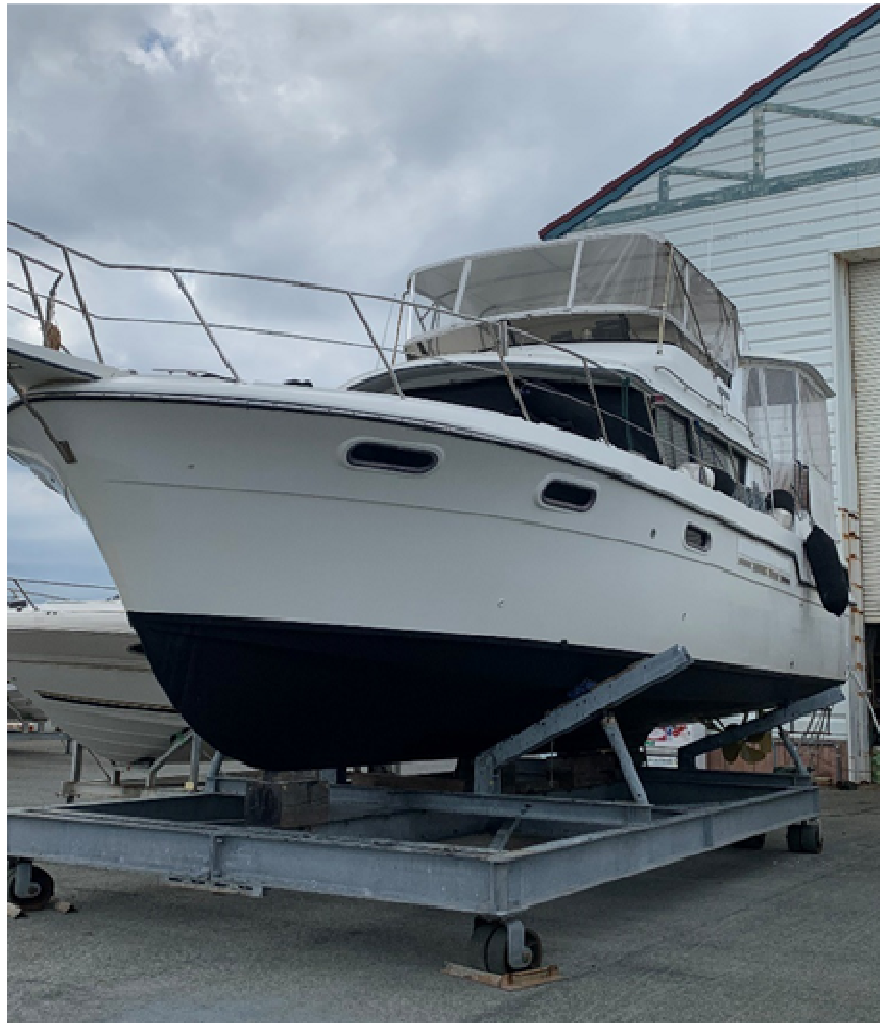
写真1 本船

<p>方沖を自動操舵で約15ノットの対地速力で南西進中、18時50分ごろ、右舷主機の冷却清水の温度計（以下「本件水温計」という。）の表示温度が高いことに気付き、右舷主機の排気の状態を見ようと右舷船尾方向に目を向けたところ、右舷船尾排気口から排出される排気に白い水蒸気が混ざっているように見えた。</p> <p>船長は、右舷主機を微速（回転数毎分1,000）まで下げて様子を見たが、本件水温計の表示温度が急激に最大値まで上昇した後0℃となったのを見て右舷主機に異常が発生していると判断し、右舷主機を停止するとともに、左舷主機を微速とした。</p> <p>船長は、再度船尾の排気を確認したところ、両舷の排気口から白煙が出ているのを認め、フライングブリッジでの見張りを同乗者に任せ、機関室の確認目的でキャビンに移動した。</p> <p>船長は、18時55分ごろ、キャビン床の機関室入口ハッチを開けたところ、機関室内からキャビンに白煙が漏出し、充満しそうになったので、機関室入口ハッチを閉め、フライングブリッジで見張りに当たっていた同乗者に左舷主機の停止を指示するとともに、換気の目的でキャビンの窓を開放したが、機関室から漏出する煙の勢いが徐々に強くなっていくのを認めた。</p> <p>船長は、19時03分ごろ、予定どおりの時刻に到着できなくなった旨を本件マリーナの担当者に電話連絡しながら、右舷甲板上から右外舷の空気取り入れ口を覗き込んだところ、空気取り入れ口の隙間から、内部の赤い炎が見え、機関室で火災が発生していることを認めた。</p> <p>船長は、キャビン及び機関室内に設置している持ち運び式消火器を使用して消火に当たろうとしたが、既にキャビン内には黒煙が充満し始め、更に煙の勢いが激しくなり立ち入ることができず、消火器を取り出すことができなかつたので消火作業を断念し、同乗者と共に船首甲板に移動した。</p> <p>船長は、19時05分ごろ、船内に炎が燃え広がっていることを認め、本船を放棄することを決断し、118番通報して救助を要請するとともに、約40mのロープを本船のバウクリートに結び、反対側の索端に結びつけたフェンダーを抱えて同乗者と共に海に飛び込んで救助を待った。</p> <p>船長と同乗者は、海上保安庁からの救助依頼により19時30分ごろ来援した貨物船に19時50分ごろ救助され、20時25分ごろ、現場に到着した巡視艇に移乗し、関門港若松区に入港した。</p> <p>本船は、巡視艇による消火作業中、22時20分ごろ沈没した。 （付図1 事故発生場所概略図、写真1 本船 参照）</p>
