船舶事故調査報告書

事故種類	衝突
発生日時	令和5年3月18日 17時05分ごろ
発生場所	長崎県対馬市比田勝港東北東方沖 比田勝港 雷 埼灯台から真方位074°20.7海里（M）付近 （概位 北緯34°44.8′ 東経129°53.0′）
事故の概要	漁船20垂蘭は、北北東進中、また、漁船第五日新丸は、船首を北東方に向けて漂泊中、両船が衝突した。 20垂蘭は、船首部外板に破口を生じ、また、第五日新丸は、船尾部外板に破口等を生じた。
事故調査の経過	令和5年4月10日、本事故の調査を担当する主管調査官（門司事務所）ほか1人の地方事故調査官を指名した。 原因関係者から意見聴取を行った。
事実情報 船種船名、総トン数 船舶番号、船舶所有者等 L×B×D、船質 機関、出力、進水等	A 漁船 20垂蘭、19トン NS2-23399（漁船登録番号）、株式会社はまだ漁業（A社） 22.25m（Lr）×4.48m×1.92m、FRP ディーゼル機関、809kW、平成20年12月5日 第292-48735号（船舶検査済票の番号） B 漁船 第五日新丸、19トン TT2-1925（漁船登録番号）、日新丸水産有限会社（B社） 18.90m（Lr）×3.79m×1.73m、FRP ディーゼル機関、736kW、昭和63年6月4日 第272-17260号（船舶検査済票の番号）
乗組員等に関する情報	A 船長A 26歳 一級小型船舶操縦士・特定 免許登録日 平成27年9月25日 免許証交付日 令和3年8月24日 （令和8年10月12日まで有効） B 船長B 47歳 一級小型船舶操縦士・特殊小型船舶操縦士・特定 免許登録日 平成14年10月15日

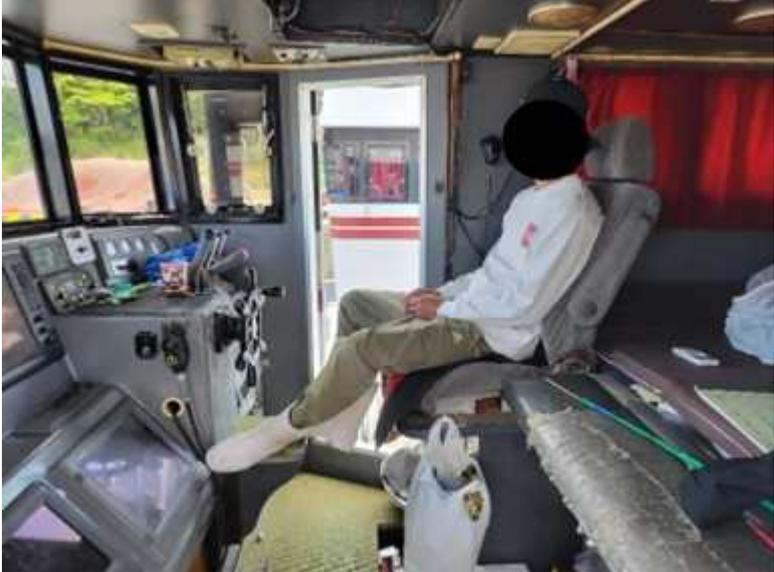
免許証交付日 令和4年10月12日 (令和9年10月14日まで有効)
死傷者等	なし
損傷	A 船首部外板に破口 B 船尾部外板に破口、オーニング支柱に曲損
気象・海象	気象：天気 晴れ、風向 北東、風力 4、視界 良好 海象：波高 約1.0m 日没時刻：18時30分ごろ
事故の経過	<p>A船は、まき網漁業に従事する運搬船兼探索船で、船長A及び甲板員1人（以下「甲板員A」という。）が乗り組み、まき網漁を行う目的で、令和5年3月18日09時00分ごろ、長崎県佐世保市神崎漁港をまき網船団と共に出港し、対馬市上島南東方沖から北北東方沖にかけての漁場に向かった。</p> <p>船長Aは、A船が対馬市下島南南東方沖を航行中、13時00分ごろ、甲板員Aから操船を引き継いで、操舵室右舷側の背もたれ付きの椅子に腰を掛け、レーダー、GPSプロッター及びソナー等を作動させ、真方位約010～011°の針路及び約10～11ノットの対地速力で自動操舵によりA船を航行させた。</p> <p>船長Aは、A船が上島東方沖を北北東進中、16時00分ごろ、ソナーで魚影を探していたところ、天気が良く、単調な作業で気が緩み、眠気を催し始めたので、時々、コーヒーを飲んだり、椅子から立ち上がったたり、操舵室から出て外気に当たったりして眠気を払拭しながら操船を続けた。</p> <p>船長Aは、16時40分ごろ椅子に腰を掛けた姿勢のままソナーで魚影を探しながら操船を続けていたところ、いつしか居眠りに陥った。(写真1参照)</p>

写真1 船長Aの操船姿勢（再現）

<p>船長Aは、17日は休暇で、17日22時～23時ごろ就寝して18日07時ごろ起床し、18日は出港した後、操船を引き継ぐまで約4時間休息できていたので、本事故当時、疲れや睡眠不足は感じていなかった。</p> <p>船長Aは、眠気を完全に払拭することはできなかったが、これまでに居眠りに陥ったことがなかったので、椅子に腰を掛けた姿勢のまま操船に当たっても居眠りに陥ることはなく、眠気を我慢できると思っていた。</p> <p>船長Aは、眠気を完全に払拭することができなかったため、甲板員Aと操船を交替していれば良かったと本事故後に思った。</p> <p>B船は、汽笛を備えていた。</p> <p>船長Bは、B社が所有する漁船に約24年乗船し、本事故の約11年前から船長職をとっていた。</p> <p>船長Bは、B船に向けて南方から接近するまき網漁船群の動向には注意を向けていたものの、いか釣り漁の開始前で比田勝港東北東方沖の漁場には多数のいか釣り漁船が漂泊し、ふだん同漁場では航行中のまき網漁船が漂泊中のいか釣り漁船を避けており、また、本事故発生前、南方から接近するまき網漁船群がB船を避けて通過していたので、いつものとおり航行中の全てのまき網漁船群が漂泊中のB船を避けると思っていた。</p>
<p>分析</p> <p>乗組員等の関与 船体・機関等の関与 気象・海象等の関与 判明した事項の解析</p>	<p>A あり、B あり A なし、B なし A なし、B なし</p> <p>A船は、比田勝港東北東方沖を北北東進中、単独で操船中の船長Aが、居眠りに陥り、同じ針路及び速力で航行を続けたことから、前路で漂泊中のB船と衝突したものと推定される。</p> <p>船長Aは、天気が良く、単調な作業での気の緩みによる眠気を感じている状態で、椅子に腰を掛けた姿勢のまま操船を続けたことから、覚醒水準が低下し、居眠りに陥ったものと考えられる。</p> <p>B船は、比田勝港東北東方沖において、船首を北東方に向けて漂泊中、船長Bが、B船に向けて南方から接近するまき網漁船群を認め、いつものとおり航行中の全てのまき網漁船群が漂泊中のB船を避けると思い込み、まき網漁船群が漂泊中のB船を避けて通過していく状況下で漂泊を続けたことから、同じ針路及び速力で航行中のA船と衝突したものと考えられる。</p> <p>船長Bは、ふだん比田勝港東北東方沖の漁場では航行中のまき網漁船群が漂泊中のB船を避けていたこと、及び本事故当時、南方から接近するまき網漁船群が漂泊中のB船を避けて通過していたことから、いつものとおり航行中の全てのまき網漁船群が漂泊中のB船を避ける</p>

<p>と思い込んでいたものと考えられる。</p>
原因	<p>本事故は、比田勝港東北東方沖において、A船が北北東進中、B船が船首を北東方に向けて漂泊中、単独で操船中の船長Aが、居眠りに陥り、同じ針路及び速力で航行を続け、また、船長Bが、いつものとおり航行中の全てのまき網漁船群が漂泊中のB船を避けると思い込み、まき網漁船群が漂泊中のB船を避けて通過していく状況下で漂泊を続けたため、両船が衝突したものと考えられる。</p>
再発防止策	<p>今後の同種事故等の再発防止に役立つ事項として、次のことが考えられる。</p> <ul style="list-style-type: none"> ・ 船長は、眠気を払拭できていない状態で単独の操船に当たることなく、他の乗組員と操船を交替したり、他の乗組員を呼んで2人当直としたりするなどして居眠りを防止する措置を採ること。 ・ 単独の操船者は、操船中に眠気を感じ、居眠りを防止する措置を採っても眠気を払拭することができない場合、居眠りに陥る危険性を考慮し、同じ姿勢を続けることなく、椅子に腰を掛けないこと。 ・ 船長は、漂泊中に接近する多数の他船を認めた場合、全ての他船が自船を避けると思い込むことなく、必要に応じて汽笛を吹鳴して注意喚起を行い、余裕がある時機に船体を移動させるなど、衝突を避けるための措置を採ること。

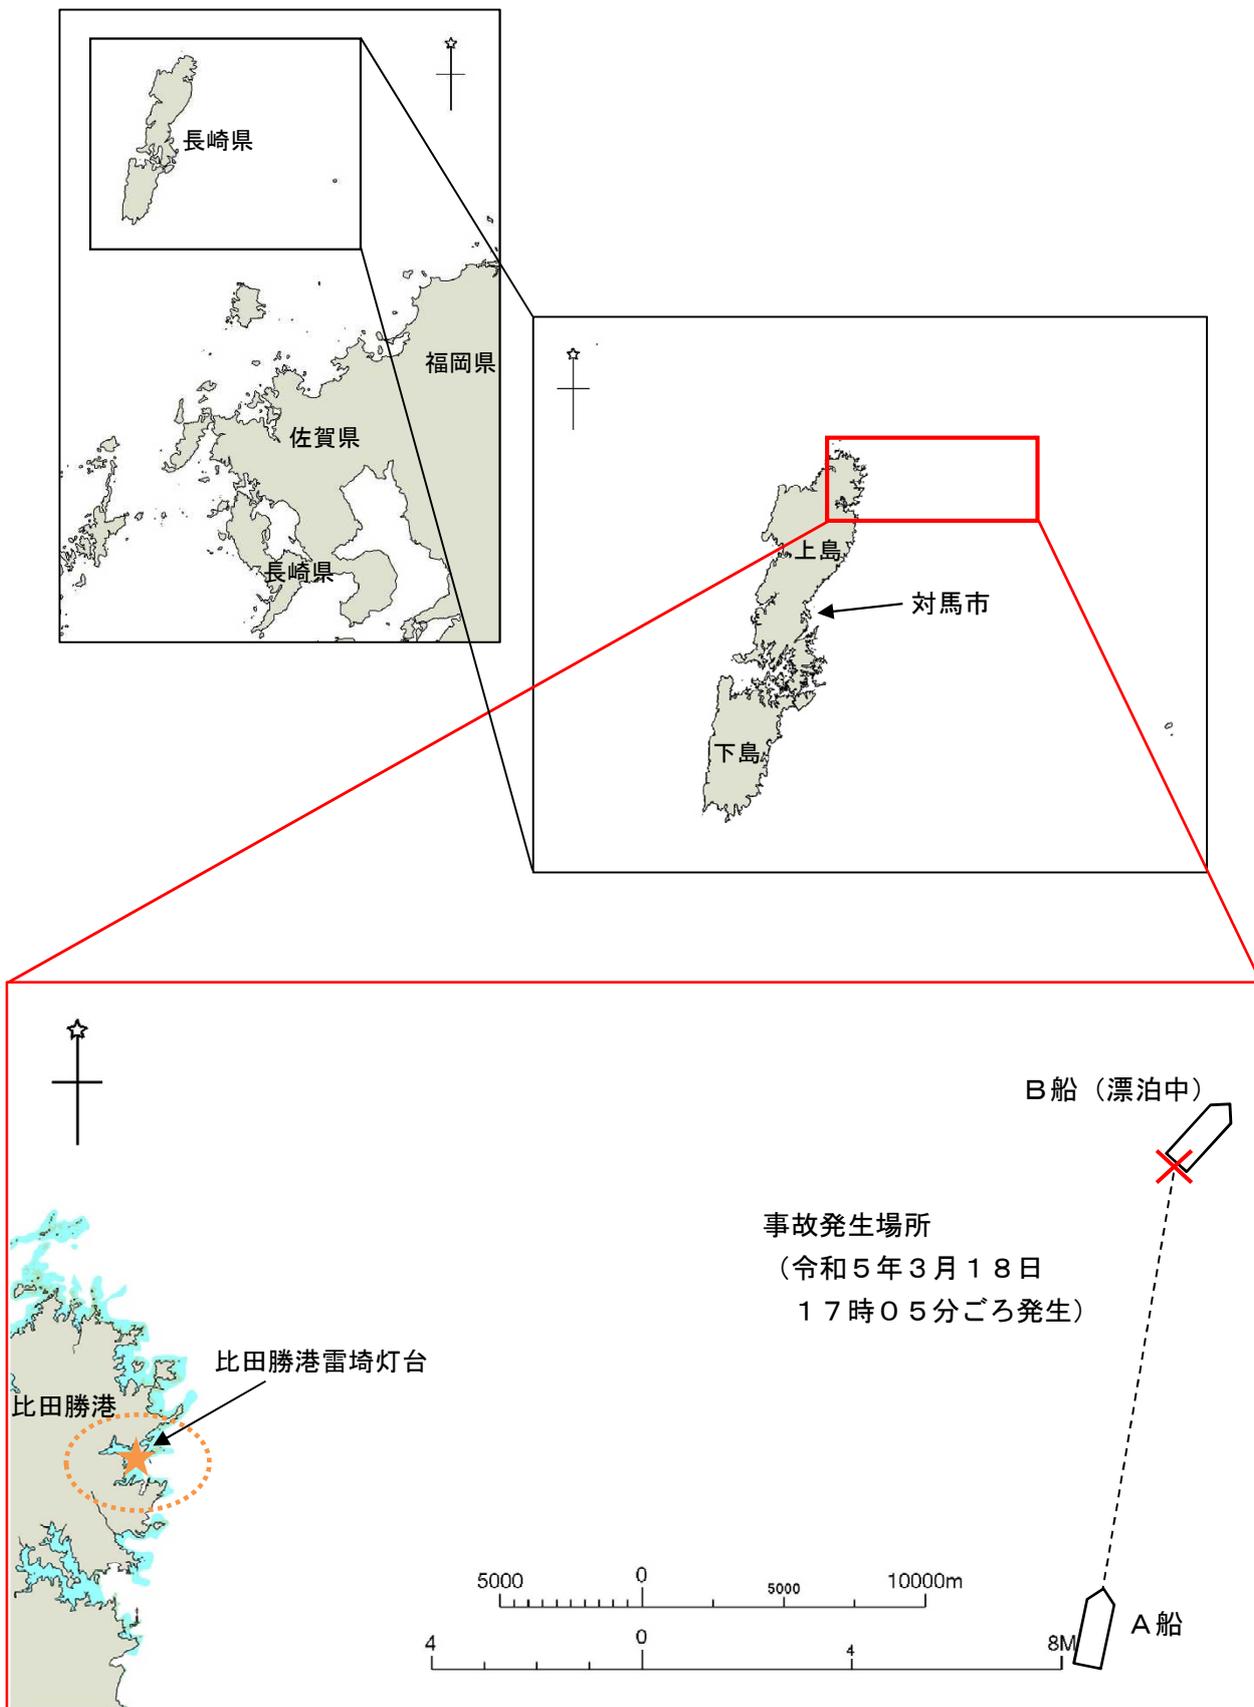
付図1 事故発生経過概略図

<p>船長Aは、A船がそのままの針路及び速力で航行を続け、17時05分ごろ衝撃を感じて目を覚ました。</p> <p>船長Aは、前方を見たところ、B船を認めてA船とB船とが衝突したことに気付き、直ちに主機を中立運転とした。</p> <p>船長Aは、甲板員Aの負傷状況、A船及びB船の損傷状況を確認し、船長Bから本事故の発生を海上保安庁に通報している旨を聞き、現場海域で海上保安庁が来援するのを待った後、A船を操船して比田勝港に入港した。</p> <p>B船は、船長Bほか2人（インドネシア共和国籍）が乗り組み、いか釣り漁の目的で、3月17日15時00分ごろ比田勝港を出港し、同港東北東方沖の漁場に向かった。</p> <p>B船は、17時00分ごろ漁場に到着し、主機を停止して船首からパラシュート型シーアンカーを投入して漂流を開始し、18時00分ごろから18日07時00分ごろまでいか釣り漁を行った。</p> <p>船長Bは、釣果があったので、同じ場所でいか釣り漁を行うこととし、12Mレンジとしたレーダー及びGPSプロッターを作動させ、レーダーで周囲の見張りを行いながら漂流を続けた。</p> <p>船長Bは、その後、B船の船首が北東方を向き、いか釣り漁の準備を終えて操舵室中央後部の上下2段に分かれた上段の板の間に腰を掛けていたところ、B船の南方沖でいか釣り漁の目的で漂流していた知人の漁船から漁業無線で上島沖に向けて多数のまき網漁船（以下「まき網漁船群」という。）が北進している旨を聞き、しばらくして12MレンジとしたレーダーでB船に向けて南方から接近するまき網漁船群の映像を認めた。</p> <p>船長Bは、レーダーのレンジを6Mレンジに変更し、レーダーで周囲の見張りを行いながら漂流を続け、16時ごろ初認していたまき網漁船群がB船を避けて通過していくのを認めた。</p> <p>船長Bは、その後もレーダーでB船に向けて南方から接近するまき網漁船群の映像を認め、まき網漁船群がB船を避けて通過していくので、立ち上がってその状況を見た後、板の間に腰を掛けようとしたところ、突然、衝撃を受けた。</p> <p>船長Bは、周囲を見回したところ、船尾方にA船を認めてB船とA船とが衝突したことに気付いた。</p> <p>船長Bは、乗組員の負傷状況、及びB船の損傷状況の確認を行った後、本事故の発生を海上保安庁に通報するとともにB社に連絡した。</p> <p>B船は、来援した巡視艇により比田勝港にえい航された。 （付図1 事故発生経過概略図 参照）</p>
