## 船舶事故調査報告書

事故種類	火災
発生日時	令和4年3月13日 14時35分ごろ
発生場所	鹿児島県枕崎市枕崎港南方沖 坊ノ岬灯台から真方位190° 5.8海里（M）付近 （概位 北緯31° 09.3′ 東経130° 11.9′）
事故の概要	瀬渡船グランドライン栄真丸は、航行中、火災が発生した。 海に飛び込んで避難した釣り客5人が負傷し、グランドライン栄真丸は、機関室等を焼損し、消火作業中に沈没した。
事故調査の経過	令和4年3月14日、本事故の調査を担当する主管調査官（門司事務所）ほか1人の地方事故調査官を指名した。 原因関係者から意見聴取を行った。
事実情報 船種船名、総トン数 船舶番号、船舶所有者等 L×B×D、船質 機関、出力、進水等	瀬渡船 グランドライン栄真丸、14トン 282-18167鹿児島、見聞堂株式会社（A社） 14.65m×4.29m×1.37m、FRP ディーゼル機関2基、船内機、935.6kW（合計）、平成11年9月 4サイクル、回転数毎分2,035、6気筒、ボア140mm、使用燃料A重油、機関製造年月不詳
乗組員等に関する情報	船長 46歳 一級小型船舶操縦士・特殊小型船舶操縦士・特定 免許登録日 平成20年1月18日 免許証交付日 平成30年1月10日 （令和5年1月20日まで有効）
死傷者等	軽傷 5人（釣り客）
損傷	機関室等に焼損、沈没（全損）
気象・海象	気象：天気 晴れ、風向 南東、風速 約2m/s、視界 良好、気温 約20℃ 海象：波高 約1m、海面水温 約18℃
事故の経過	本船は、船長が1人で乗り組み、釣り客14人を乗せ、令和4年3月13日13時00分ごろ、鹿児島県三島村黒島を出港し、枕崎港へ向け自動操舵により約18ノットの対地速力で航行していた。

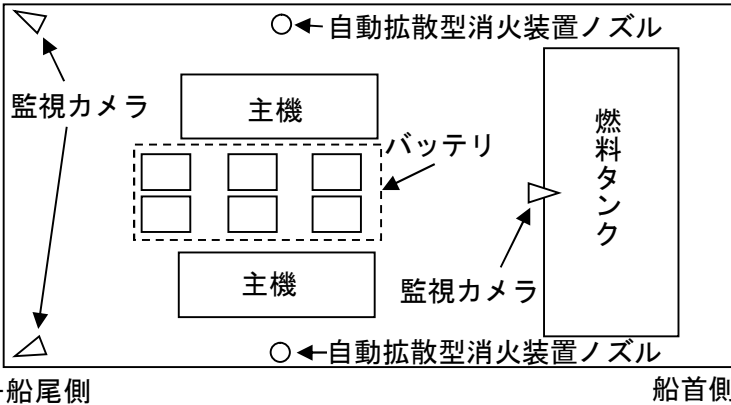
<p>本船は、機関室に自動拡散型消火装置が設置されていたが、作動状況は不明であり、火災探知器は設置されていなかった。(図1参照)</p>

<p style="text-align: center;">←船尾側<span style="float: right;">船首側→</span></p> <p style="text-align: center;">図1 機関室配置</p> <p>本船は、令和4年3月4日に中間検査を受けた際に異常は認められず、また、船長による出航前点検においても、主機及びバッテリーを含む各機器に異常は認められなかった。</p> <p>船長によれば、本事故発生時、主燃料は、容量2,000ℓのタンク内に600ℓ程度の残量があった。</p> <p>船長は、気化した燃料が機関室内に漏出し、電気系統の火花等が原因で引火したのかもしれないと、本事故後に思った。</p>
<p><b>分析</b></p> <p>乗組員等の関与 船体・機関等の関与 気象・海象等の関与 判明した事項の解析</p>	<p>不明 不明 不明</p> <p>本船は、枕崎港南方沖を航行中、機関室から突然出火したものと推定される。</p> <p>本船は、船長が、操舵室床面にある機関室入口ハッチが吹き飛ぶと同時に煙が操舵室内に充満するのを目撃し、その後、操舵室の前面下部から炎が出ているのを認めたことから、機関室内に充満した可燃性ガスにバッテリーの接続部の火花が引火し爆発的な燃焼が発生した後、船体全体の火災に至った可能性があると考えられる。</p> <p>可燃性ガスは、気化した燃料の可能性があると考えられるが、本船が沈没しており、火元や可燃物の特定、延焼の状況等を明らかにすることはできなかった。</p>
<p><b>原因</b></p>	<p>本事故は、本船が、枕崎港南方沖を航行中、機関室から出火したことにより発生したものと推定される。</p>
<p><b>再発防止策</b></p>	<p>今後の同種事故等の再発防止に役立つ事項として、次のことが考えられる。</p> <ul style="list-style-type: none"> <li>・船長は、燃料の漏出の可能性に繋がる不具合がないように、燃料系統の点検を十分に行い、部品の劣化等がある場合には早めに交</li> </ul>

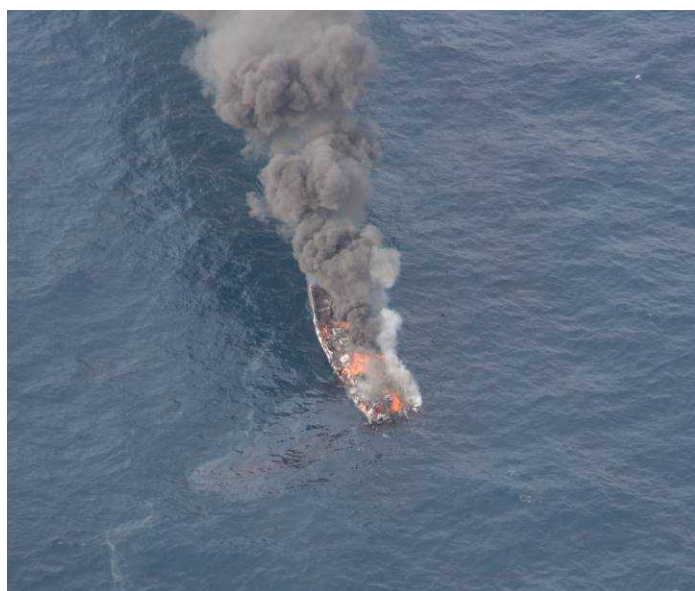
写真2 火災の状況

<p>船長は、14時35分ごろ、突然操舵室の床にあるFRP製の機関室入口ハッチが吹き飛ぶと同時に、煙が操舵室内に充満するのを目撃し、主機を停止した。</p> <p>船長は、操舵室内に煙が充満し、前方が見えなくなり、呼吸もできなくなったので、操舵室の右舷側ドアから外に出た後、操舵室内の煙を排出する目的で、操舵室の前方をまわって操舵室の左舷側のドアを開放して操舵室に入り、吹き飛んだ機関室入口ハッチを閉めて再び操舵室の外に出た。</p> <p>釣り客は、操舵室の後方にある客室において衝撃を感じた後、座席下部の隙間から煙が客室内に出てきたので前部甲板上に避難した。</p> <p>船長は、避難した釣り客全員の無事を確認した後、操舵室前面下部付近から炎が出ているのが見えたので、操舵室に置いてあった持ち運び式消火器の2本のうち1本を自らが保持し、1本を釣り客の1人に渡して、前部甲板にある機関室へ通じる扉から、機関室内に向けて消火剤を噴射して消火を試みたが消火できなかった。</p> <p>船長は、118番により海上保安庁に火災の発生を通報すると同時に、釣り客の1人に、枕崎港の同業者の船（以下「救助船」という。）に救援の連絡を依頼した。</p> <p>船長は、釣り客に手伝ってもらい、釣り客のバケツを活用して海水による消火を試みたが消火できず、更に操舵室前面付近のベンチレータから炎が噴出して火勢を抑えられなくなったので、船上に留まるのは危険と判断し、釣り客の救命胴衣着用を確認して全員を海に飛び込ませて避難させた。</p> <p>船長は、救命浮環につながったロープに釣り客を掴<sup>つか</sup>まらせ、一塊になるようにして救援を待った。</p> <p>船長及び釣り客は、15時30分ごろ来援した救助船に救助され、その後枕崎港に入港し、釣り客9人が枕崎市内の3か所の病院に搬送され、4人が低体温症、1人が熱傷と診断されたが、いずれも軽傷であり、4人は症状なしであった。</p> <p>本船は、巡視船等による消火作業中の16時00分ごろ沈没した。  (付図1 事故発生場所概略図、写真1 本船、写真2 火災の状況参照)</p>
