船舶事故調査報告書

事故種類	乗組員死亡
発生日時	令和5年3月17日 09時40分ごろ (死亡時刻：3月17日10時39分(死亡認定時刻))
発生場所	北海道八雲町落部漁港東北東方沖 落部港北防波堤灯台から真方位067° 2.1海里(M)付近 (概位 北緯42° 12.4′ 東経140° 28.4′)
事故の概要	漁船第三十七優功丸は、ほたて漁の作業中、乗組員(特定技能在留外国人)1人が油圧漁労機器に巻き込まれて死亡した。
事故調査の経過	令和5年3月22日、本事故の調査を担当する主管調査官(函館事務所)ほか1人の地方事故調査官を指名した。 原因関係者から意見聴取を行った。
事実情報 船種船名、総トン数 船舶番号、船舶所有者等 L×B×D、船質 機関、出力、進水等	漁船 第三十七優功丸、9.7トン HK2-21877(漁船登録番号)、個人所有 14.70m(Lr)×3.80m×1.31m、FRP ディーゼル機関、540kW(動力漁船登録票による)、平成元年5月23日
乗組員等に関する情報	船長 48歳 一級小型船舶操縦士・特殊小型船舶操縦士・特定 免許登録日 平成7年3月24日 免許証交付日 平成31年3月25日 (令和7年3月23日まで有効) 乗組員A(特定技能在留外国人) (インドネシア共和国籍) 26歳
死傷者等	死亡 1人(特定技能在留外国人)
損傷	なし
気象・海象	気象：天気 晴れ、風向 西南西、風力 3、視界 良好 海象：海上 平穏
事故の経過	本船は、船長、特定技能在留外国人1人(在留資格：特定技能1号、インドネシア共和国籍、以下「乗組員A」という。)及び外国人技能実習生2人(在留資格：技能実習1号口、インドネシア共和国籍、以下「実習生」という。)が乗り組み、令和5年3月17日02時00分ごろ落部漁港沖に設置されたほたて養殖施設で作業等を行う

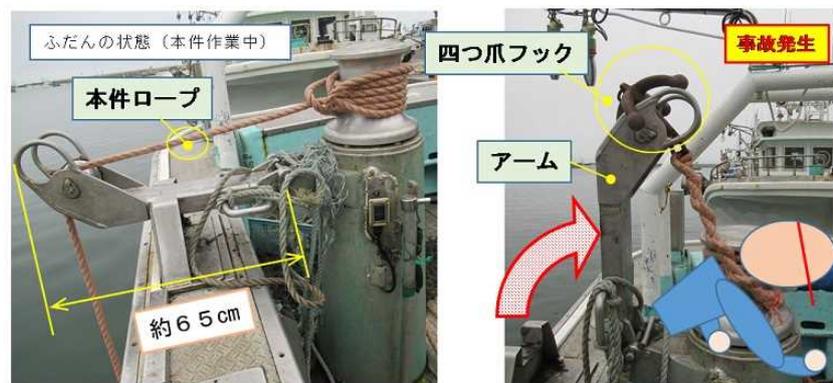
図3 乗組員Aがドラムの回転部分に挟まれた様子（イメージ）

船長は、ドラムの操作レバーが「巻き」の位置となっているもののドラムの回転部分が停止し、本件ロープがドラムに巻き取られるとともに、本件ロープに付属する四つ爪フックがドラム付属のアーム（長さ約65cm）の先端に至り、アームを跳ね上げてドラム側に引き寄せたので、乗組員Aが同アームによりドラムの回転部分に至って、本件ロープと共に巻き込まれたことを知った。（図3参照）

<p>分析</p> <p>乗組員等の関与 船体・機関等の関与 気象・海象等の関与 判明した事項の解析</p>	<p>あり</p> <p>あり</p> <p>なし</p> <p>乗組員 A の死因は、頸椎脱臼骨折であった。</p> <p>乗組員 A は、本船に乗船して操業中、3月17日09時40分ごろ本件ロープと共にドラムの回転部分に巻き込まれ、短時間で死亡したものと推定される。</p> <p>乗組員 A は、コンテナの運搬作業等を行う中、意図せずにドラムの操作レバーに触れてしまい、ドラムが作動したことから、本件ロープがドラムに巻き取られるに連れて体が捕捉され、ドラムに付属するアームと回転部分の間に挟まれ、本件ロープと共にドラムの回転部分に巻き込まれて頸椎脱臼骨折を受傷した可能性があると考えられるが、乗組員 A が本事故で死亡しており、また、目撃者もおらず、ドラムに巻き込まれた経緯等を明らかにすることができなかった。</p> <p>本船は、ドラム等の作動油圧ポンプが連続運転されている中、ドラムの操作レバーにストッパーなどが装備されておらず、触れれば直ちに作動できる状態となっていたことから、乗組員 A が船尾甲板のドラム付近で作業中に意図せずに同レバーに触れてしまった際、ドラムが作動して乗組員 A が巻き込まれたものと推定される。</p> <p>乗組員 A は、ドラムの操作要領等に関する教育を受けていなかったことから、操作レバーの動きとドラムの回転との相互関係等を知らず、コンテナの運搬作業等を行う中、操作レバーの存在に注意を払っていなかった可能性があると考えられる。</p> <p>船舶所有者は、就労許可が下りていない乗組員 A を、本船に乗船させて操業に従事させてはならなかった。</p>
<p>原因</p>	<p>本事故は、乗組員 A が、コンテナの運搬作業等を行う中、意図せずにドラムの操作レバーに触れてしまい、ドラムが作動したため、本件ロープがドラムに巻き取られるに連れて体が捕捉され、ドラムに付属するアームと回転部分の間に挟まれ、本件ロープと共にドラムの回転部分に巻き込まれたことにより発生した可能性があると考えられる。</p>

<p>再発防止策</p>	<p>船舶所有者（船長）は、同種事故等の再発防止策として、ドラムの操作レバーにストッパーを付ける、又はドラムをストッパー付きの機種に換装することとした。</p> <p>今後の同種事故等の再発防止に役立つ事項として、次のことが考えられる。</p> <ul style="list-style-type: none"> ・油圧機器を扱って操業等を行う漁業従事者は、油圧機器を使用しない間には作動油ポンプを停止する、又は操作レバーにストッパーを装備するなどして誤作動防止に努めること。 ・船長等は、新たに外国人技能実習生等が乗船した際、油圧機器の

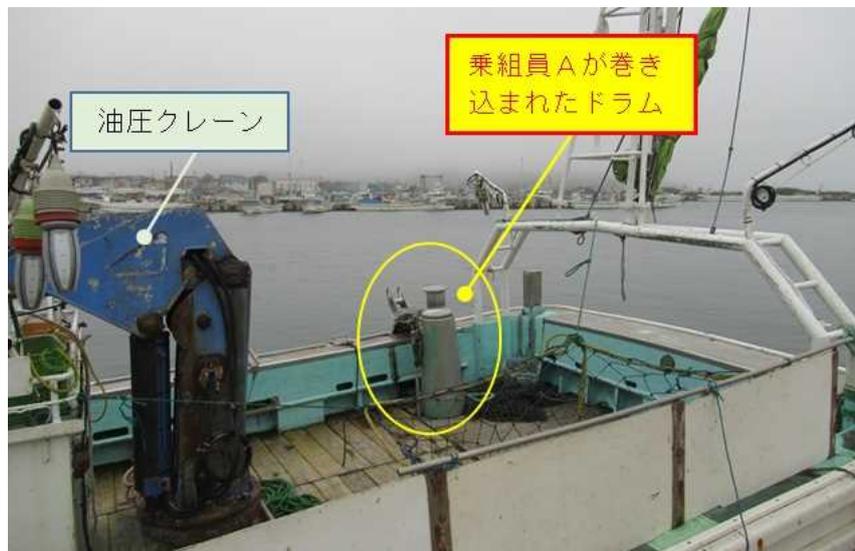
写真1 事故が発生した船尾甲板

船長は、本件作業を開始して間もなく、09時40分ごろ船尾方から乗組員Aが発した悲鳴を聞き、声の方に振り向いたところ、ドラムの回転部分で本件ロープに挟まれている乗組員Aの姿を目撃し、直ちに船尾甲板に駆けつけた。

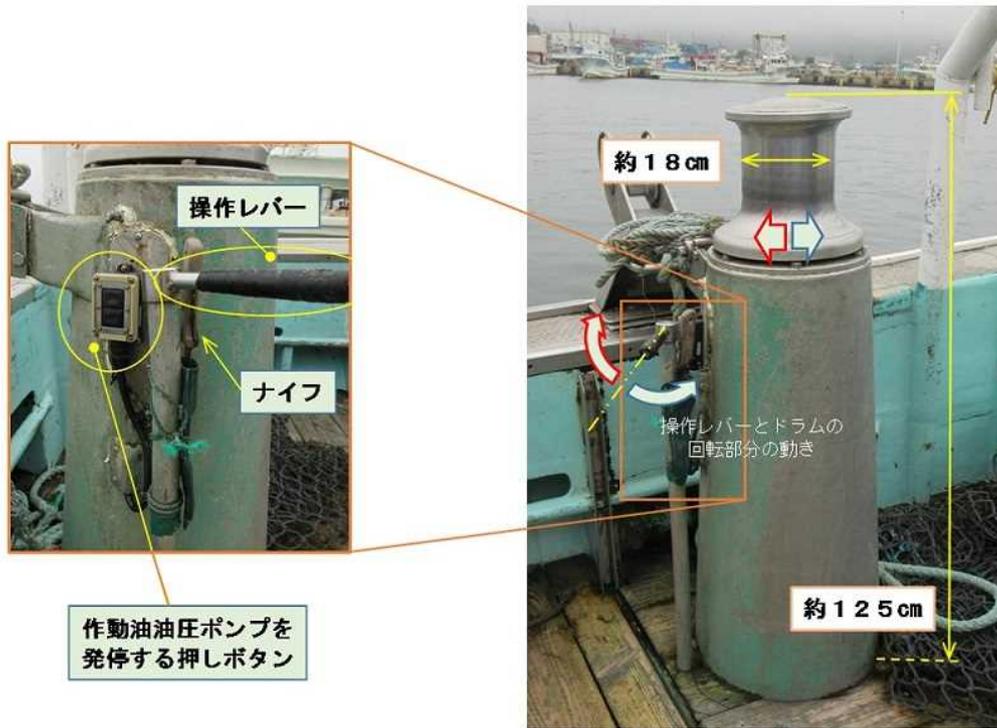
写真2 ドラム概要

<p>療が施された。</p> <p>(付図1 事故発生場所概略図、写真1 事故が発生した船尾甲板、写真2 ドラム概要、写真3 本件ロープ、写真4 本船の定係地に積まれたコンテナ 参照)</p>
<p>その他の事項</p>	<p>本船は、船上に2基のドラム、船尾甲板に1基の油圧クレーンが装備され、全ての油圧機器の作動油が主機で駆動される一つの作動油油圧ポンプを供給源として共用されている中、操業中、同油圧ポンプを常に運転し、各油圧機器別の操作レバーに触れれば、いつでも使用できる状態となっていた。</p> <p>ドラムは、回転部分の直径が約18cm、回転部分の頂部の高さが暴露甲板の床面より約125cmであり、作動油の可変流量弁を調整する「ハンドル(操作レバー)」、作動油油圧ポンプを発停する「押しボタン」、及び緊急時にロープ等を切断できるように「ナイフ」が、それぞれドラムの側部に装備されていた。</p> <p>ドラムの操作レバーは、頂部から見て反時計方向に操作すると、ドラムの回転部分も同じく頂部から見て反時計方向に動くものであるが、カバー等の誤作動防止が施されていないかった。</p> <p>本件ロープは、化学繊維製のロープ径約20mmのロープで、一端に桁を吊り上げる目的の「四つ爪フック」が接続されており、本事故発生時、船長がドラムの回転部分に数巻きした上に同フックが海中に落ちないように縛った後、他方の端部が暴露甲板上に伸ばされていた。</p> <p>乗組員Aは、過去に技能実習2号を良好に終了していたので、水産庁が指定する「漁業技能測定試験」及び「国際交流基金日本語基礎テスト」が免除された上で、特定技能1号の在留資格を取得していたものの、「許可されていた職域(業務区分)が「漁船漁業」であり、本船のような養殖業に従事するためには別の「漁業技能測定試験(養殖業)」に合格する必要があった(以下「職域誤認」という。)</p> <p>乗組員Aは、令和4年10月1日より1年間有効の在留カードを有しており、期初には北海道根室市花咲港を拠点とするさんま漁に従事し、同漁の漁期が終了した後、一時期他所に居住し、令和5年2月23日八雲町(落部漁港)に移り住むと同時に、本船に乗船してほたて漁に従事するようになり、本事故発生日までほぼ連日(約20日間)出漁していた。</p> <p>船長は、インドネシア共和国人を約3年間、その他の外国人を約2年間、合計約5年間の外国人技能実習生の受入経験があったものの、これまで特定技能在留外国人を雇用したことがなかった。</p> <p>船長は、令和4年2月初旬、落部漁港内で知り合った労働者派遣事業者(協同組合、以下「組合」という。)の営業担当者に技能実習生等の派遣可否を尋ね、乗組員Aの紹介を受けて採用を決めた。</p> <p>組合担当者(当該営業担当者の上長)によれば、乗組員Aが本船に</p>

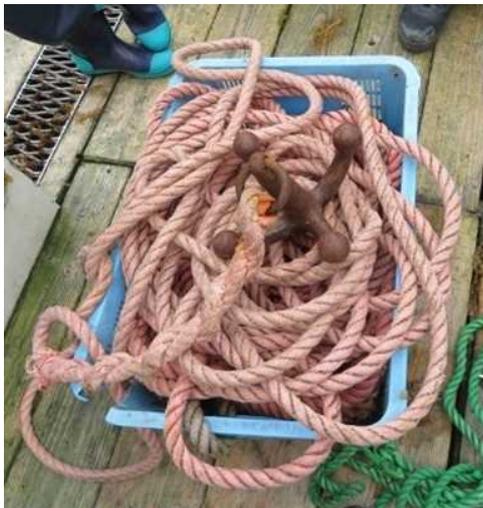
写真3 本件ロープ

船長は、乗組員Aを救出しようと、ドラムの操作レバーを「中立」としたものの、本件ロープの張力が極めて強くて乗組員Aを開放することができないので、ナイフで本件ロープを切断した。

(本事故後に作製された同等品)
