船舶事故調査報告書

事故種類	衝突
発生日時	令和4年9月3日 08時28分ごろ
発生場所	関門港西山区 下関福浦防波堤灯台から真方位321° 1.0海里（M）付近 （概位 北緯33° 56.0′ 東経130° 53.2′）
事故の概要	貨物船 ^{ながた} 永田丸は、西進中、また、漁船 ^{ほくと} 北斗丸は、南南東進中、両船が衝突した。 永田丸は、バルバスバウに擦過傷を生じ、また、北斗丸は、左舷船首部船底外板に破口等を生じた。
事故調査の経過	令和4年9月5日、本事故の調査を担当する主管調査官（門司事務所）ほか1人の地方事故調査官を指名した。 原因関係者から意見聴取を行った。
事実情報 船種船名、総トン数 船舶番号、船舶所有者等 L×B×D、船質 機関、出力、進水等	A 貨物船 永田丸、499トン 143181、芸州海運株式会社 74.82m×12.00m×7.17m、鋼 ディーゼル機関、1,323kW、平成29年11月 B 漁船 北斗丸、4.0トン FO3-33748（漁船登録番号）、個人所有 10.58m（Lr）×2.62m×0.83m、FRP ディーゼル機関、295kW、昭和59年2月 第292-24189号（船舶検査済票の番号）
乗組員等に関する情報	A 船長A 58歳 四級海技士（航海） 免許年月日 平成15年6月13日 免状交付年月日 平成29年12月15日 免状有効期間満了日 令和5年6月12日 B 船長B 51歳 一級小型船舶操縦士・特殊小型船舶操縦士・特定 免許登録日 平成31年3月7日 免許証交付日 令和4年8月17日 （令和6年3月6日まで有効）
死傷者等	なし

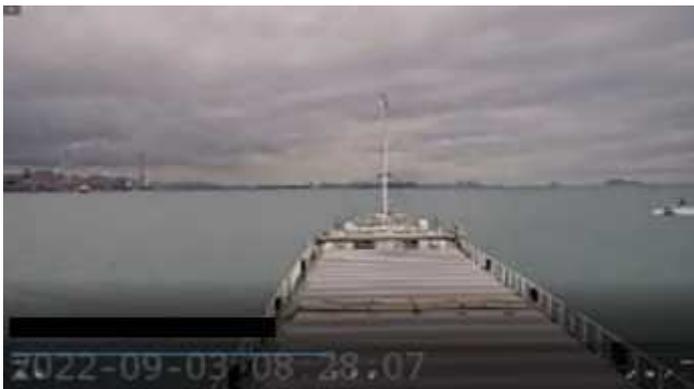
写真1 A船のライブカメラ映像

<p>損傷</p>	<p>A バルバスバウに擦過傷 B 左舷船首部船底外板に破口、プロペラ 1 枚に曲損、主機に濡損</p>
<p>気象・海象</p>	<p>気象：天気 曇り、風向 北東、風力 3、視界 良好 海象：海上 平穏、潮汐 低潮時、潮流 東流約6～7ノット (kn)</p>
<p>事故の経過</p>	<p>A 船は、船長 A ほか 4 人が乗り組み、スラブ約 1,600 t を積載し、揚げ荷の目的で令和 4 年 9 月 3 日 00 時 35 分ごろ関門港若松航路奥にある八幡泊地の岸壁（以下「本件岸壁」という。）に向けて大分県大分市大分港乙津泊地を出航した。</p> <p>A 船は、06 時 10 分ごろ関門海峡東口の位置通報ライン（HS ライン）の手前で、船長 A が航海士から船橋当直を引き継ぎ、操舵室中央にある舵輪の前に立って操船に当たり、レーダー 2 台、GPS プロッター及び電子海図表示装置を作動させ、07 時 20 分ごろ関門橋下を通過して約 8 kn の速力（対地速力、以下同じ。）で関門航路を西航した。</p> <p>船長 A は、08 時 00 分ごろ、本件岸壁にこのまま向かうと 09 時 00 分の着岸予定時刻より早く到着するので、関門港西山区で約 15 分漂泊しながら時間調整を行うこととし、下関福浦防波堤南西方沖を通過した後、関門航路を出て A 船の主機を中立運転とし、前進行きあしの状態で関門港西山区に入港した。</p> <p>A 船は、関門航路第 15 号灯浮標（以下、灯浮標については、「関門航路」を省略する。）の東側を通過する際、船長 A が船首を北西方に向けて漂泊している貨物船（以下「C 船」という。）を右舷船首方（西山ふ頭南西沖）に視認し、C 船の左舷側を約 300 m 離して通過した後、08 時 10 分ごろ西山ふ頭の西方沖で漂泊を開始した。</p> <p>船長 A は、08 時 25 分ごろ時間調整を終え、本件岸壁に向かう目的で、主機を前進とし、北方に向いている A 船の船首を若松航路のある西方に向けようと左舵を取り始めた。</p> <p>船長 A は、左回頭を始めた頃、第 11 号灯浮標の東側から関門航路外を南東進している B 船を認め、B 船が、左回頭後の A 船の船尾方を通過するように見えたので、左回頭後もそのまま A 船の船尾方を安全に通過してくれると思い、目視及びレーダーで見張りをを行い、A 船の左舷方に視認した「関門航路を航行する東航船 2 隻と西航船 1 隻」（以下「航路航行船」という。）に意識を向けて、左回頭を続けた。</p> <p>船長 A は、08 時 27 分ごろ A 船の船首が若松航路入口を向く針路となり、航路航行船のうちの西航船が戸畑航路へ向けて航行し、関門航路を航行する船舶が船首方におらず、若松航路へ向けて関門航路を横断できる状況となったので、約 4 kn の速力で西進を開始したところ、右舷船首方約 200 m に B 船を認め、衝突する危険を感じ、主機を全速力後進としたものの、間に合わず、08 時 28 分ごろ、A 船のバルバスバウと B 船の左舷船首部船底とが衝突した。（写真 1、2、</p>

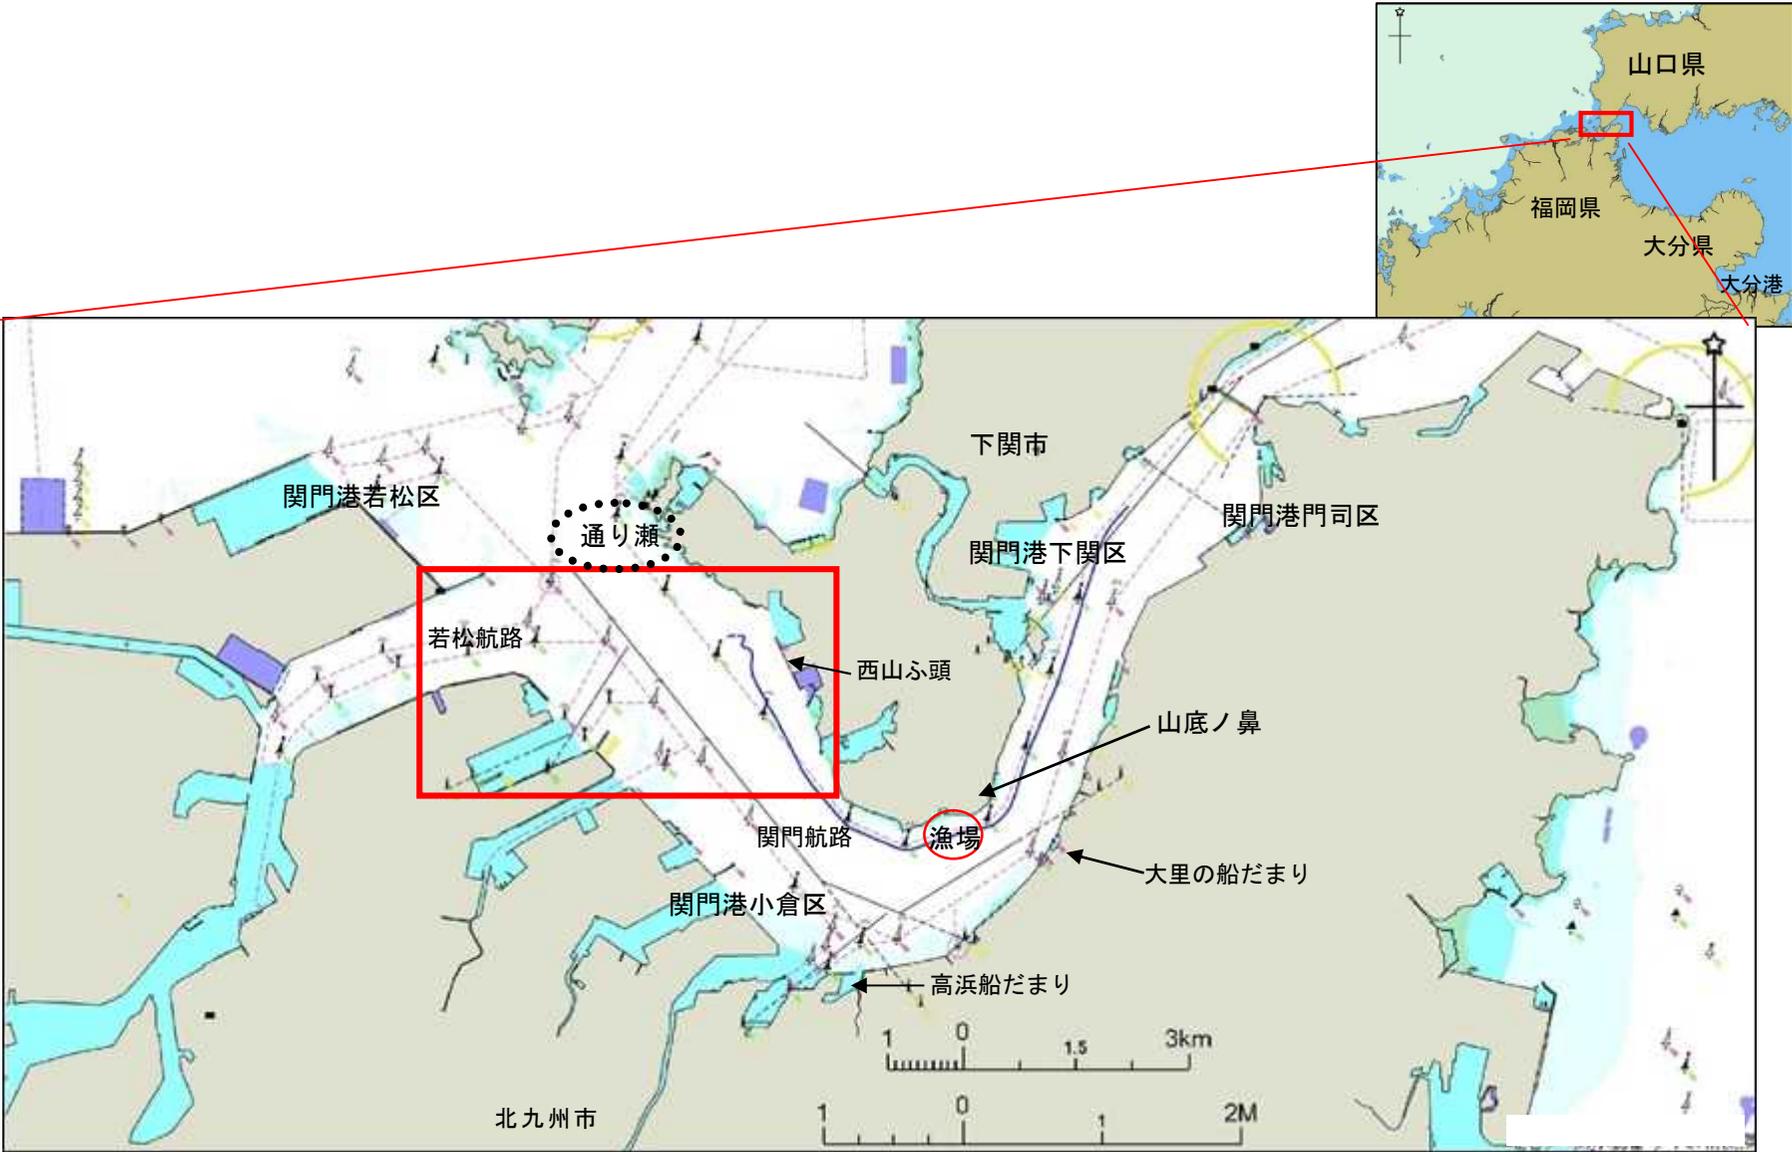
付図1 事故発生経過概略図

<p>原因</p>	<p>本事故は、関門港西山区において、A船が若松航路に向けて関門航路を横断しようとして西進中、B船が南南東進中、船長Aが、航路航行船に意識を向けて航行を続けたため、変針して右舷方から接近するB船に気付くのが遅れ、また、船長Bが、第13号灯浮標に意識を向けて航行を続けたため、A船が左回頭してB船の左舷船首方から接近</p>

<p>していることに気付くのが遅れ、両船が衝突したものと考えられる。</p>
<p>再発防止策</p>	<p>今後の同種事故等の再発防止に役立つ事項として、次のことが考えられる。</p> <ul style="list-style-type: none"> ・ 船長は、複数の船舶が行き交う海域を航行する場合、周囲の見張りを確実に行うとともに、航行中の船舶は針路を変える場合もあるので安全に通過すると思いつくことなく、安全に通過するまで同船の動向を継続的に監視すること。 ・ 船長は、航行中、周囲を確認したときに接近する他船を認めなかった場合でも、漂泊中の船舶が航行を開始する場合もあるので、特定の方向にのみに注意を払うことなく、周囲の適切な見張りを行い、接近する他船を見落とさないようにすること。

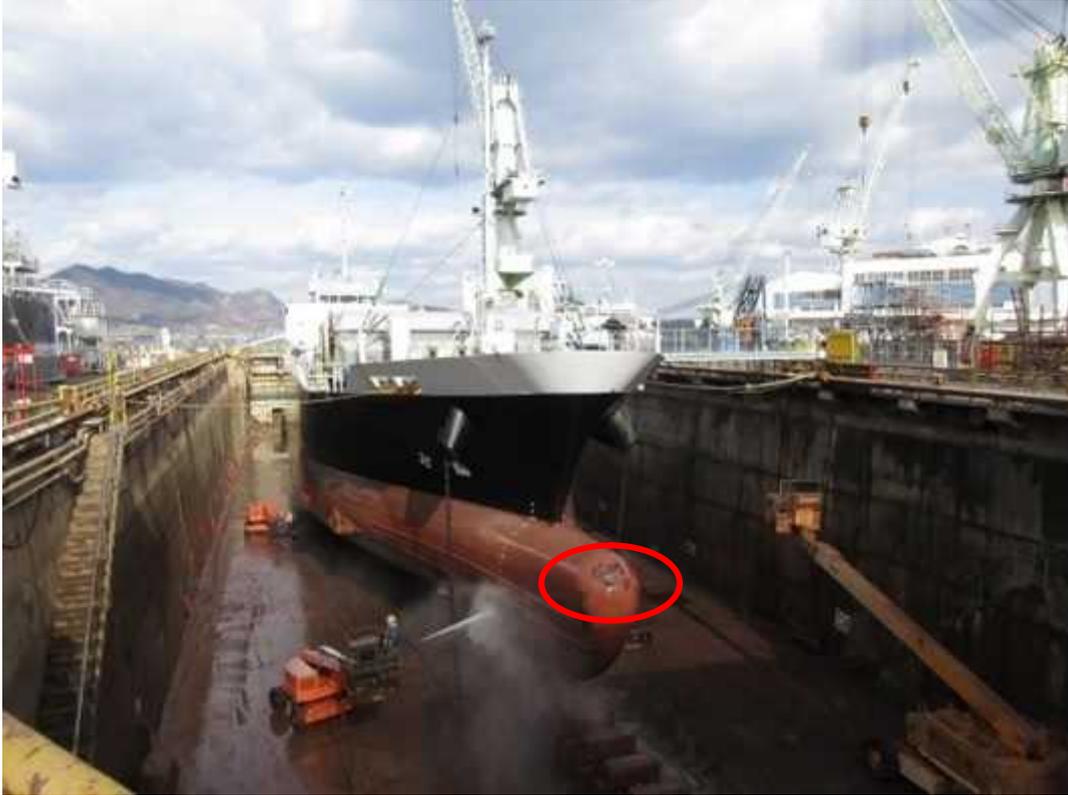
写真4 A船の損傷状況

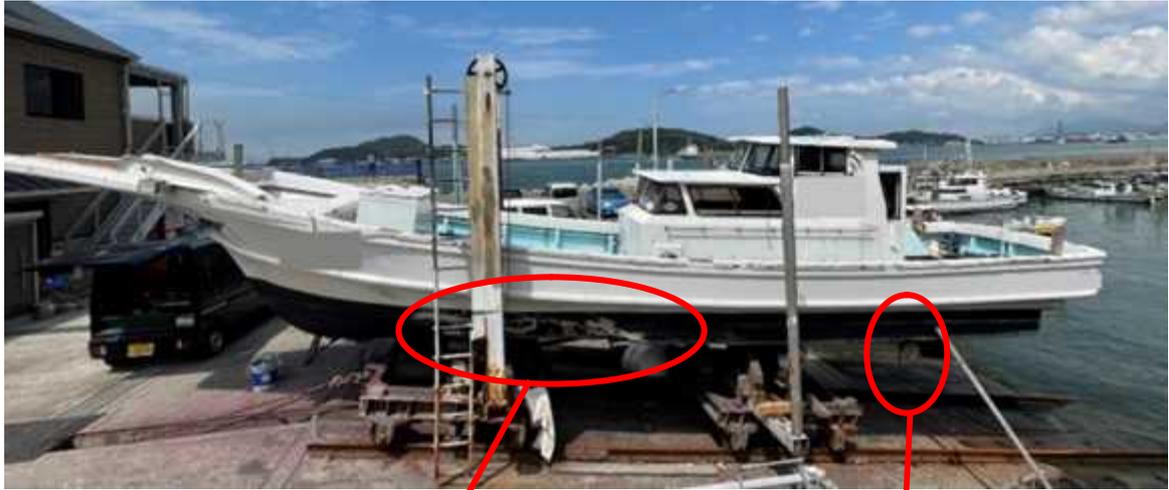
写真6 B船の損傷状況

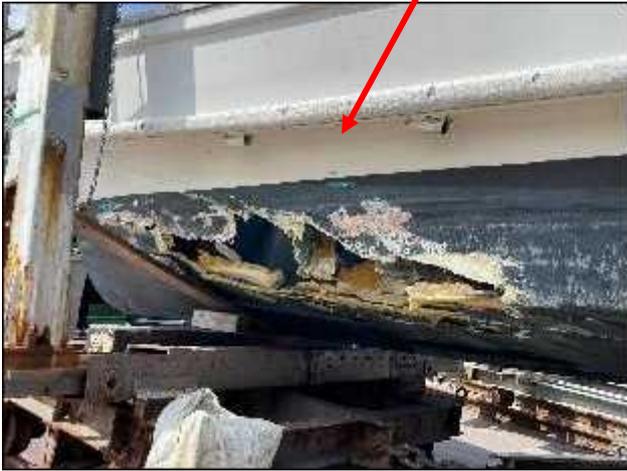
写真7 B船の損傷状況（拡大）

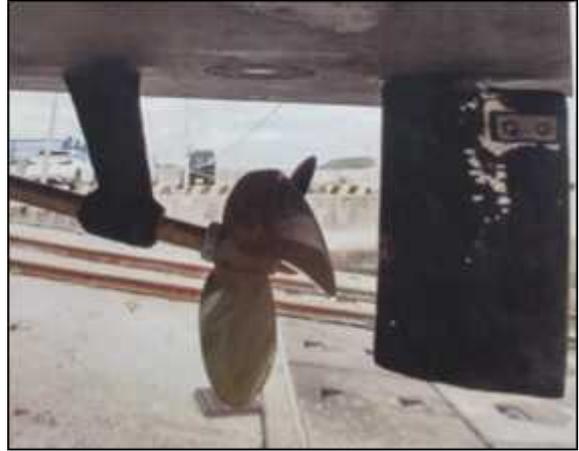
写真8 B船の損傷状況（拡大）
