船舶事故調査報告書

事故種類	衝突
発生日時	令和5年5月22日 21時30分ごろ
発生場所	熊本県天草市御所浦島嵐口埼北方沖 御所浦港嵐口4号防波堤灯台から真方位075° 1,100m付近 （概位 北緯32° 21.1′ 東経130° 22.3′）
事故の概要	漁船第28盛漁丸は、西進中、また、漁船昌漁丸は、南東進中、 両船が衝突した。 第28盛漁丸は、船長が負傷し、右舷中央部外板の破口等を生じ、 また、昌漁丸は、船首部外板の擦過傷等を生じた。
事故調査の経過	令和5年5月24日、本事故の調査を担当する主管調査官（長崎事務所）ほか1人の地方事故調査官を指名した。 原因関係者から意見聴取を行った。
事実情報 船種船名、総トン数 船舶番号、船舶所有者等 L×B×D、船質 機関、出力、進水等	A 漁船 第28盛漁丸、4.4トン KM3-29797（漁船登録番号）、個人所有 11.16m (Lr) × 2.62m × 0.84m、FRP ディーゼル機関、250.1kW、平成元年11月6日 第293-38482号（船舶検査済票の番号） B 漁船 昌漁丸、4.0トン KM3-52944（漁船登録番号）、個人所有 11.09m (Lr) × 2.66m × 0.81m、FRP ディーゼル機関、302kW（動力漁船登録票による）、平成 14年5月25日
乗組員等に関する情報	A 船長A 86歳 一級小型船舶操縦士・特殊小型船舶操縦士・特定 免許登録日 昭和50年4月18日 免許証交付日 令和元年6月26日 （令和7年4月11日まで有効） B 船長B 81歳 一級小型船舶操縦士・特殊小型船舶操縦士・特定 免許登録日 昭和50年4月18日 免許証交付日 令和元年6月26日 （令和7年4月25日まで有効）

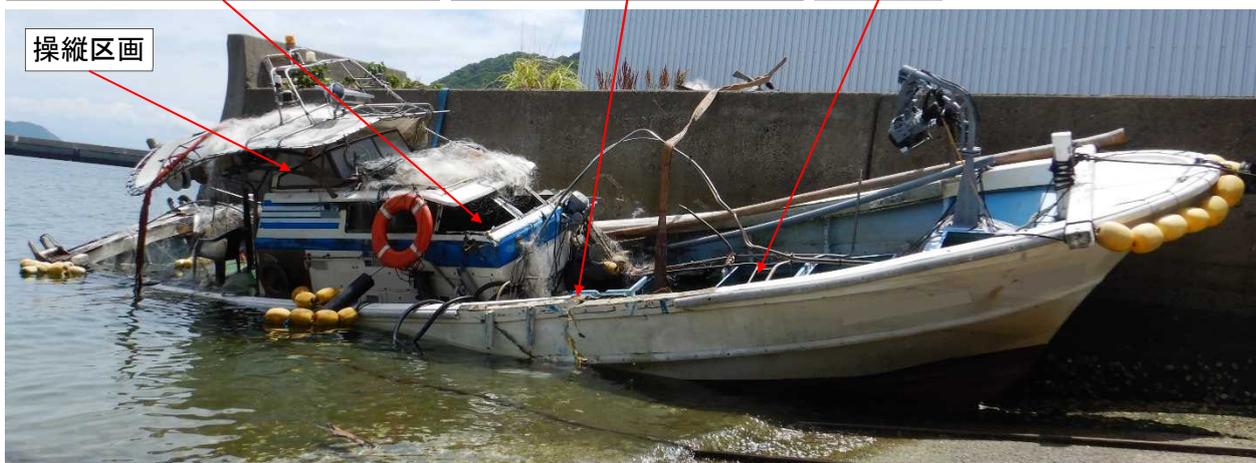
死傷者等	A 軽傷 1人（船長A） B なし
損傷	A 右舷中央部外板に破口、船室囲壁右舷船首角部に亀裂、左舷中央部ブルワーク上部に破損等 B 船首部外板及び船底部外板に擦過傷、プロペラ翼に曲損
気象・海象	気象：天気 曇り、風向 北北東、風力 1、視界 良好 海象：波高 約0.5m、潮汐 上げ潮の末期
事故の経過	<p>A船は、船長Aが1人で乗り組み、令和5年5月22日17時15分ごろ御所浦島北岸の御所浦漁港（嵐口地区）（以下「嵐口漁港」という。）の係留地を出航し、嵐口漁港南東方沖の漁場で流し網漁を行った後、20時30分ごろ帰途についた。</p> <p>船長Aは、航海灯を点灯し、船体中央部船尾寄りに位置する操縦区画に備えられた椅子に腰を掛けて手動操舵で操船に当たり、GPSプロッターで船位を確認するとともに、目視で見張りをを行いながら約7ノット（kn）の速力（対地速力、以下同じ。）で北西進した。</p> <p>船長Aは、周囲に他船の灯火を認めず、航行を続けていたところ、嵐口漁港北東方沖の消波堤及び養殖施設にそれぞれ設置された標識灯を左舷船首方に認め、その後、ふだん帰航時に針路目標としていた養殖施設の標識灯に向けて左舵を取り、西進を開始した。</p> <p>船長Aは、針路目標である船首方の養殖施設の標識灯を見ながら嵐口埼北方沖を西進中、右舷船首方至近に南東進するB船の左舷灯及び右舷灯を認め、急いで主機を後進運転としたが、21時30分ごろA船の右舷中央部とB船の船首部とが衝突した。</p> <p>船長Aは、衝突時、右肩が操縦区画の右舷側に備えられた手すりに当たった。</p> <p>船長Aは、主機を中立運転として操縦区画を出たところ、A船の左舷中央部にB船の船尾部が乗っていること、及びA船の右舷中央部外板に生じた破口箇所から船内に浸水していることが分かり、A船からB船に上がって移乗した後、自身の携帯電話をA船に置いていたので、船長Bの携帯電話を借りて家族に本事故の発生を伝えた。</p> <p>A船は、船長Bの要請を受けて来援した漁船により、B船と引き離され、無人の状態でも嵐口漁港に向けてえい航が開始されたが、破口箇所からの浸水が進行し、嵐口漁港沖で半沈没状態となったので、えい航ロープが切断され、その後、沈没した。</p> <p>船長Aは、来援した別の漁船に移乗し、嵐口漁港に向かった。</p> <p>B船は、船長B及び甲板員（以下「甲板員B」という。）が乗り組み、18時20分ごろ御所浦島東岸の烏帽子漁港の係留地を出航し、同漁港南方沖の漁場で流し網漁を行い、嵐口漁港北方沖の熊本県上天草市^{おおどろ}大道漁港に移動して水揚げを行った後、21時15分ごろ帰途についた。</p>

写真1 A船の損傷状況（造船所の上架用傾斜路に置かれた状態）

船室囲壁右舷船首角部の亀裂箇所 右舷中央部外板の破口箇所 前部甲板

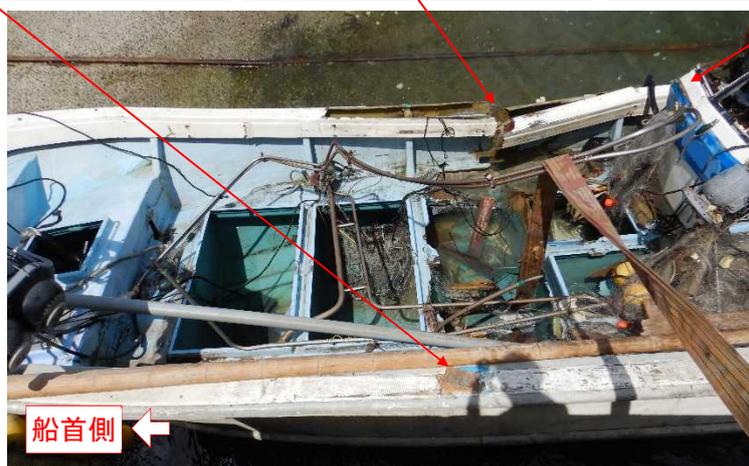
写真2 A船中央部の損傷状況

左舷中央部ブルワーク上部の破損箇所 右舷中央部外板の破口箇所 船室囲壁右舷船首角部の亀裂箇所

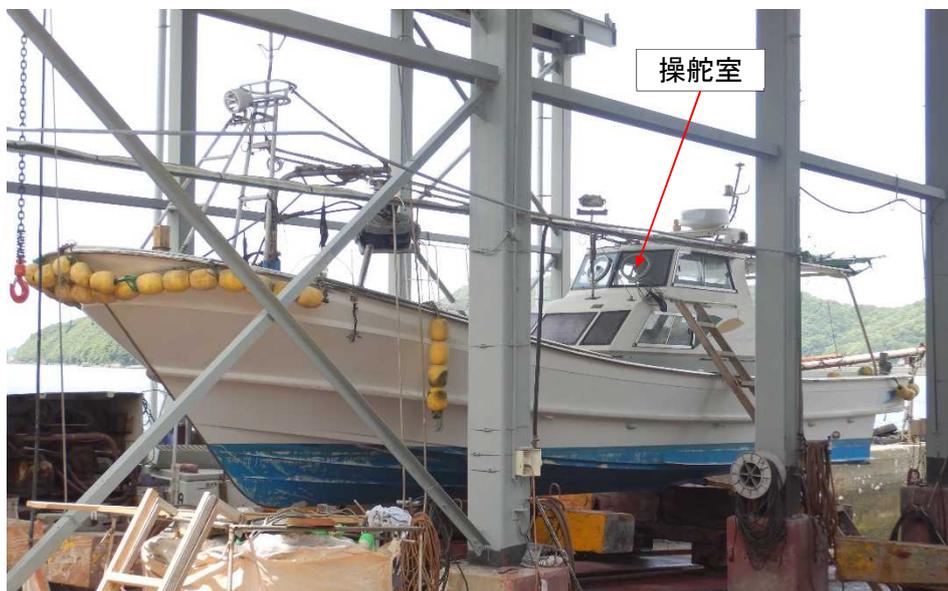
写真3 B船（上架された状態）
