船舶事故調査報告書

令和5年10月18日

運輸安全委員会（海事専門部会）議決

事故種類	乗揚
発生日時	令和5年4月6日 10時41分ごろ
発生場所	沖縄県本部町本部港（本部地区）（旧塩川地区）北西方沖 渡久地港南防波堤灯台から真方位180° 2.8海里（M）付近 （概位 北緯26° 36.8′ 東経127° 53.3′）
事故の概要	砂利運搬船兼貨物船marumasa 5号は、西進中、浅所に乗り揚げた。 marumasa 5号は、シューピースの曲損等を生じた。
事故調査の経過	令和5年4月12日、本事故の調査を担当する主管調査官（那覇事務所）ほか1人の地方事故調査官を指名した。 原因関係者から意見聴取を行った。
事実情報 船種船名、総トン数 船舶番号、船舶所有者等 L×B×D、船質 機関、出力、進水等	砂利運搬船兼貨物船 marumasa 5号、749トン 135868、株式会社丸政工務店、株式会社ホクセイ、大林組・東洋建設・屋部土建建設共同企業体（運航者、A社） 82.0m×14.3m×7.6m、綱 ディーゼル機関、1,471kW、1997年1月
乗組員等に関する情報	船長 54歳 四級海技士（航海） 免許年月日 平成3年1月22日 免状交付年月日 令和3年1月21日 免状有効期間満了日 令和8年4月2日
死傷者等	なし
損傷	シューピースに曲損及び擦過傷、舵頭材（軸）に曲損、右舷中央部船底外板に凹損及び擦過傷、右舷船尾部船底外板に凹損及び擦過傷
気象・海象	気象：天気 晴れ、風向 南、風速 約7m/s、視界 良好 海象：波高 約1.0m、潮汐 下げ潮の中央期、潮高 約93cm （渡久地）
事故の経過	本船は、船長ほか5人が乗り組み、岩ずり*1約1,105tを積載し、令和5年4月6日10時35分ごろ沖縄県名護市所在の施設に向けて本部港（本部地区）（旧塩川地区）所在の岸壁（以下「塩川岸壁」という。）を離岸した。

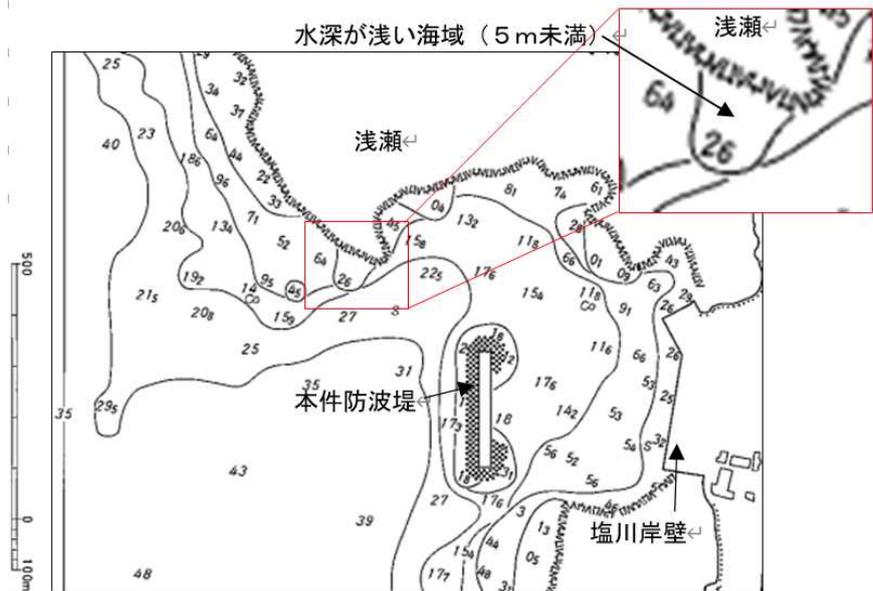
図1 海図（W240 渡久地港付近）

船長は、過去に海図で水路調査を行い、塩川岸壁西方の防波堤（以下「本件防波堤」という。）北西方に浅瀬が拵延していることを知っており、本件防波堤北端から北西方に約100～150mの距離を離して航行し、同浅瀬に接近するまでに左転して針路を南方に向ければ、本部港北西方沖を無難に出航できると思っていた。（図1参照）

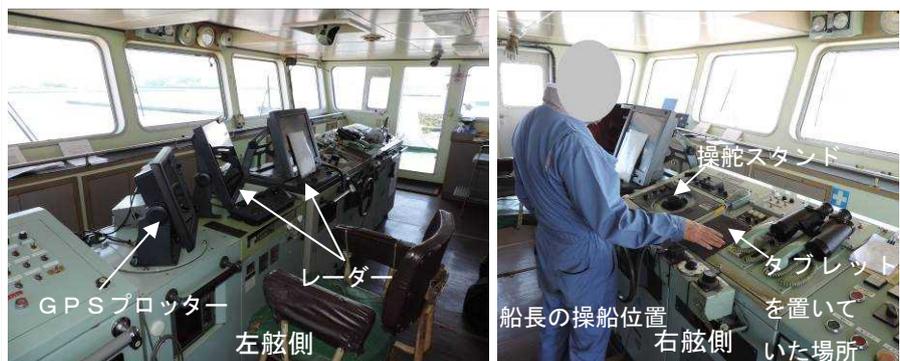
図2 機器の配置及び船長の操船位置

船長は、GPSプロッターの設置場所が操舵スタンドから離れていたため、同プロッターの代わりに船舶航行支援アプリケーションで船位を表示したタブレット（以下「本件タブレット」という。）を操舵スタンドのそばに置いて使用した。（図2参照）

<p>船長は、入港船が本船に向かって真っ直ぐ航行し、南方に針路を向ける様子を確認できなかったことから、左転して針路を南方に向けることができなかったものと考えられる。</p> <p>船長は、GPSプロッターの設置場所が操舵スタンドから離れていたことから、GPSプロッターの代わりに本件タブレットにより船位の確認を行い、また、本件タブレットに浅瀬を含む浅所が表示されていたものの、海図の詳細な水深の情報が表示されていなかったことから、早めに本事故発生場所付近の浅所を避けていなかったものと考えられる。</p> <p>船長は、GPSプロッターに本事故発生場所付近における詳細な浅所の水深が表示されていなかったことから、同浅所の位置が分かるように同プロッターにマークするなどして適切に使用し、また、レーダーで表示される等深線に注意し、船位の確認を適切に行う必要があったものと考えられる。</p> <p>船長は、入港船と一旦トランシーバーで連絡を取った後、入航船と連絡を取っていないことから、危険を感じる前に入港船と連絡を取り、南方に針路を向けて距離を離すように協力動作を求めるか、又は主機を後進にかけるなどして行きあしを止めて入港船が通過するまで待機する必要があったものと考えられる。</p> <p>本船は、舵板船尾側が浅所に乗り揚げた衝撃で斜め上方に持ち上がり、フラップ上部及びリンクホーンが船首方に移動して同リンクホーンが舵軸上部に接触したことから、右舵が取れなくなったものと考えられる。</p> <p>船長は、右舵が取れなくなった後、主機を停止させたものの、前進行きあしのまま、舵が左10°で固定されて左転し、右舷対右舷で入港船の南方を通過したことから、直ちにトランシーバーで入航船と交信し、避航動作をとるように協力を求める必要があったものと考えられる。</p>
<p>原因</p>	<p>本事故は、本船が、本件防波堤北西方沖を西進中、船長が、予想よりも北側から本件防波堤北方沖に向けて東進する入港船と左舷対左舷で行き会う状況となった際、予定針路を外れていつもより北側を航行しても、無難に出航できると思い、入港船と左舷対左舷の態勢を維持して航行を続けたため、左転して針路を南方に向けることができず、本件防波堤北西方の浅瀬に接近する針路で航行し、同浅瀬付近の浅所に乗り揚げたものと考えられる。</p>

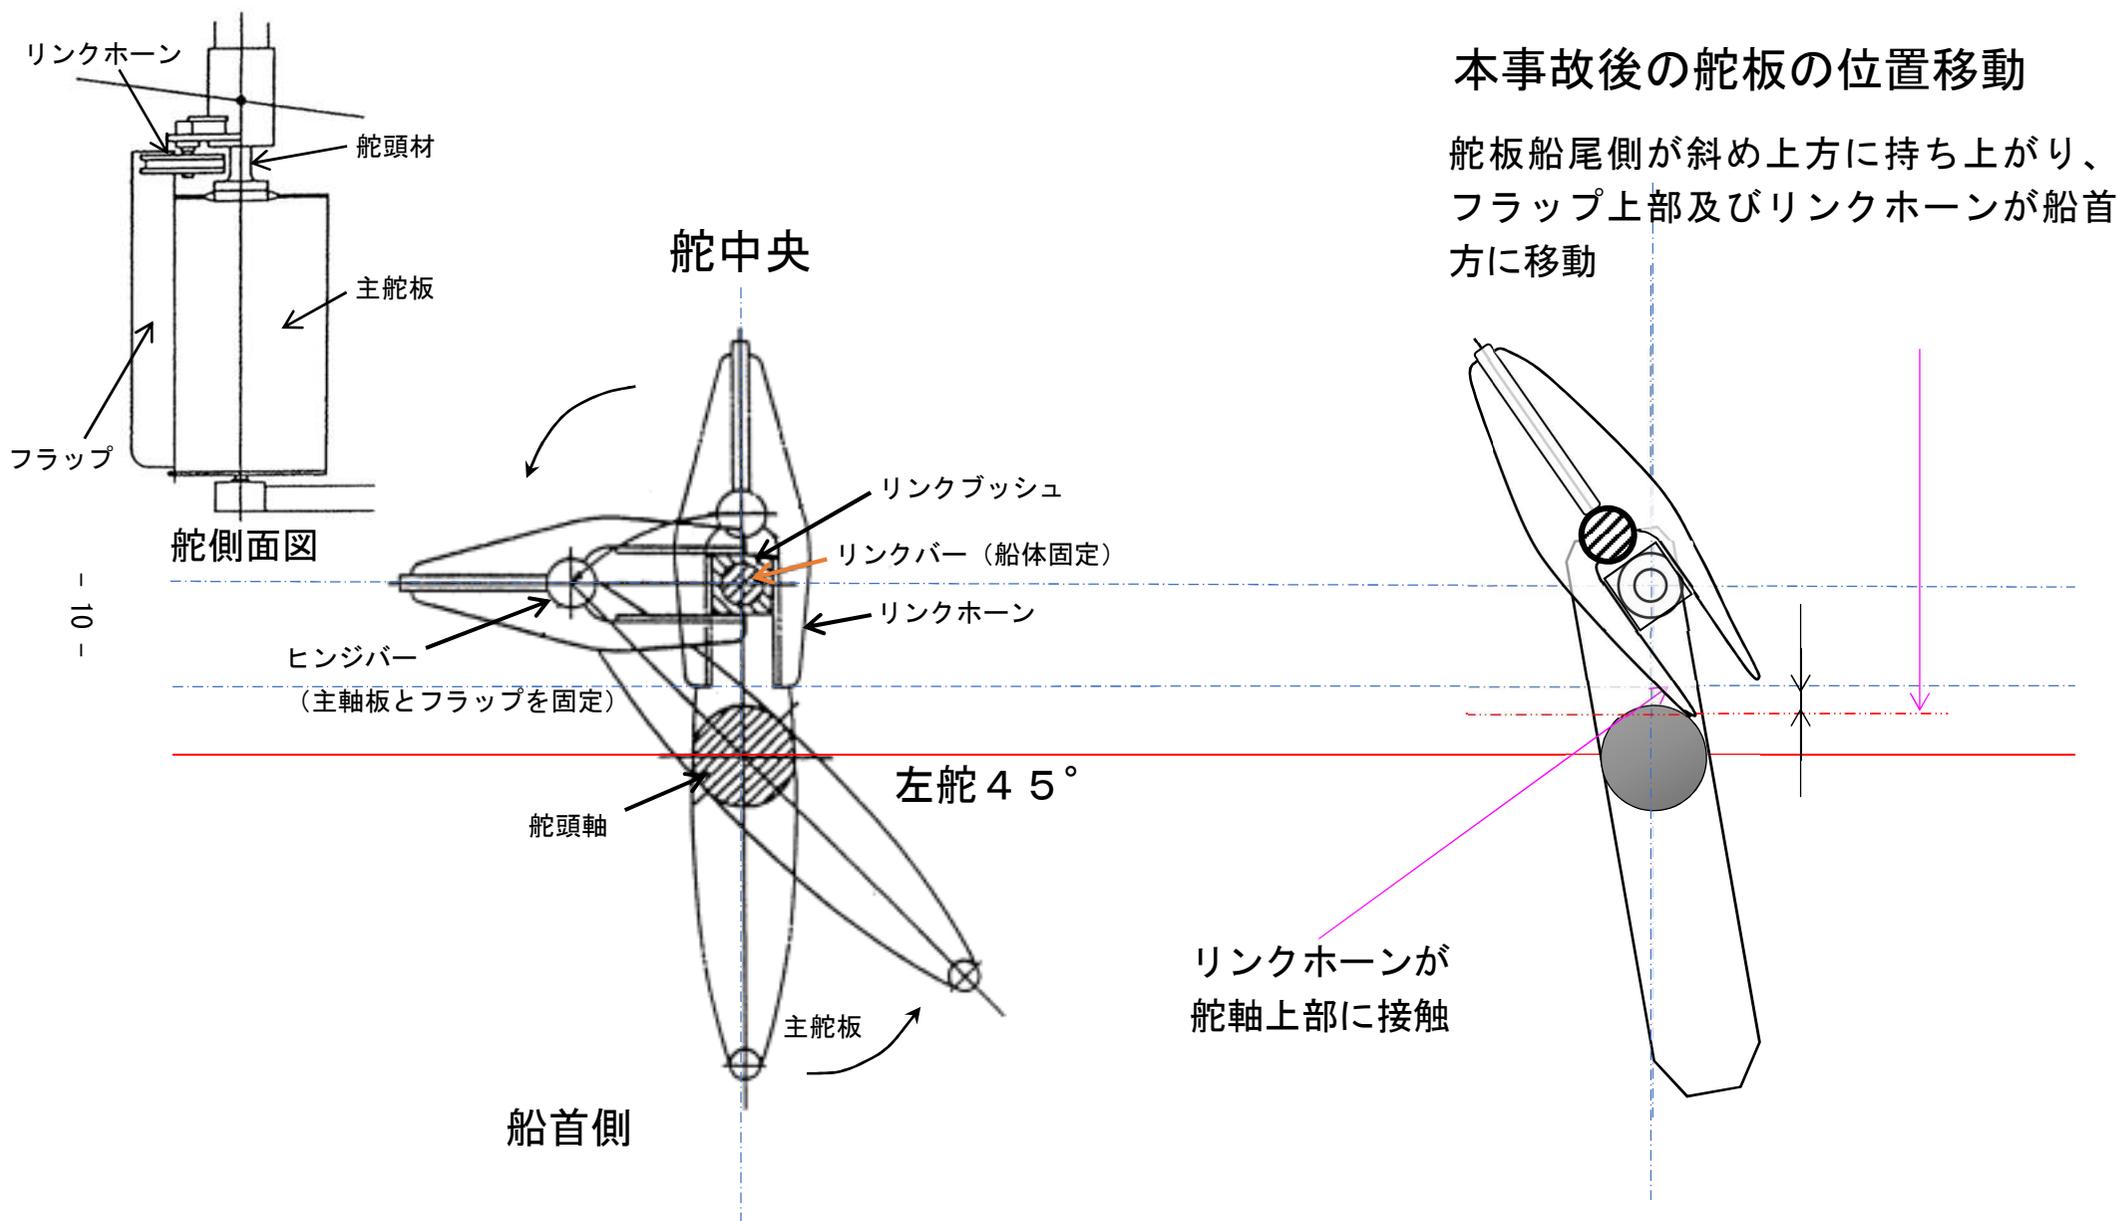
付図2 操舵装置の作動と制御不能の要因

船長は、舵を中央に戻そうとしたところ、舵を左には取れるが、左10°の状態から右に取ることができず、主機を停止させた。

<p>(3) 船長の本部港西方沖における航行経験</p> <p>船長は、これまでに他船（総トン数499トン）で、塩川岸壁から1番船で出港した際、いずれも2番船との行会いが左舷対左舷であったが、2番船がより南方に寄って航行してくれていたため、安全に2番船と行き会うことができていた。</p> <p>(4) 本船の舵構造に関する情報</p> <p>① 本船の舵は、主舵板、フラップ及び舵頭材で構成されており、主舵板の上部は舵頭材と結合用フランジで固着され、その後部にフラップを取り付けるためのヒンジバーが設けられている。</p> <p>② 主舵板とフラップはヒンジバーで結合されており、舵を取った時にフラップが主舵板の最大舵角45°に対して船の前後方向に対して90°の方向に向くように設計され、その舵角以上になる構造であった。</p> <p>③ 本船の舵は、操舵によって舵軸が回転することで主舵板の後端が左右に動くと、ヒンジバーの中心は舵頭材を中心に円弧を描き、フラップはその上部に固定されたリンクホーンによって常に船体に固定されたリンクバーと嵌合され、同リンクバーの中心に向く構造となっていた。</p> <p>④ 本船が右舵を取れなくなった要因は、舵板船尾側が浅所に乗り揚げた衝撃で斜め上方に持ち上がり、フラップ上部及びリンクホーンが船首方に移動して同レールが舵軸上部に接触したことによるものであったことが本事故後に判明した。</p> <p>(付図2 操舵装置の作動と制御不能の要因 参照)</p>
<p>分析</p> <p>乗組員等の関与</p> <p>船体・機関等の関与</p> <p>気象・海象等の関与</p> <p>判明した事項の解析</p>	<p>あり</p> <p>なし</p> <p>なし</p> <p>本船は、本件防波堤北西方沖を西進中、船長が、予想よりも北側から本件防波堤北方沖に向けて東進する入港船と左舷対左舷で行き会う状況となった際、予定針路を外れていつもより北側を航行しても、無難に出航できると思い、入港船と左舷対左舷の態勢を維持して航行を続けたことから、左転して針路を南方に向けることができず、本件防波堤北西方の浅瀬に接近する針路で航行し、危険を感じて左舵を取ったものの、同浅瀬付近の浅所に乗り揚げたものと考えられる。</p> <p>船長は、過去に海図で水路調査を行い、本件防波堤北西方の浅瀬が拡延している認識があり、本件防波堤北端から北西方に約150mの距離を離して航行し、入港船が南方に針路を向けてくれると期待したことから、同浅瀬に接近するまでに左転して南方に針路を向ければ、予定針路を外れていつもより北側を航行しても、無難に出航できると思ったものと考えられる。</p>

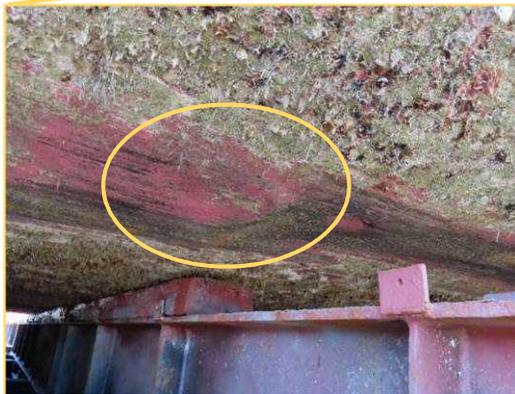
右舷船尾部船底外板の損傷

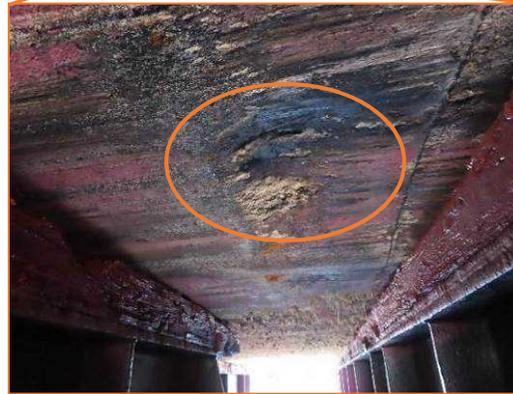
右舷中央部船底外板の損傷

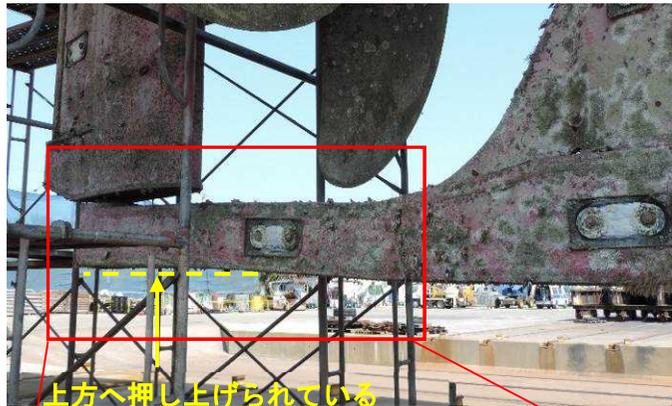
上方へ押し上げられている
シューピースの損傷状況

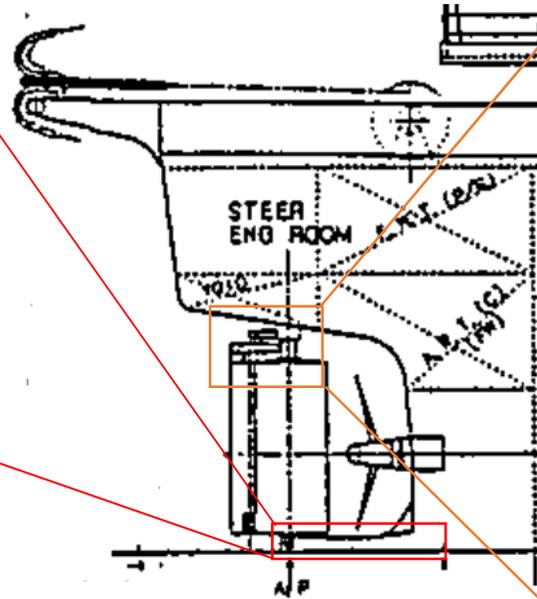
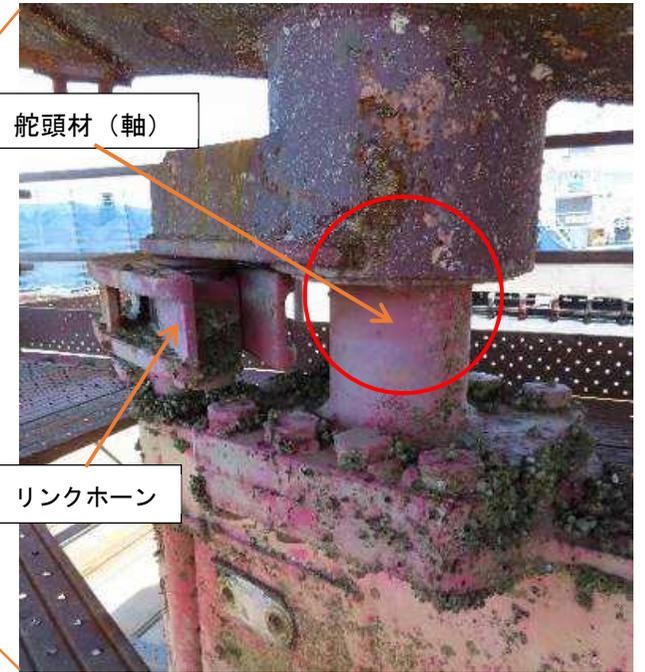
舵頭材 (軸) の損傷状況
