## 船舶事故調査報告書

令和5年10月18日  
 運輸安全委員会（海事専門部会）議決  
 委員 伊藤 裕 康（部会長）  
 委員 上野 道 雄  
 委員 岡本 満喜子

<b>事故種類</b>	衝突（海洋生物）
<b>発生日時</b>	令和5年5月17日 13時39分ごろ
<b>発生場所</b>	沖縄県多良間村多良間島東方沖 多良間港 <sup>ふてんま</sup> 普天間第4号立標から真方位064°11.1海里（M）付近 （概位 北緯24°43.4′ 東経124°54.6′）
<b>事故の概要</b>	旅客船兼自動車渡船フェリー <sup>スリー</sup> たらまⅢは、海洋生物に衝突した。 フェリーたらまⅢは、右舷フィンスタビライザ油圧装置の引込みレバーに折損等を生じた。
<b>事故調査の経過</b>	令和5年7月5日、本事故の調査を担当する主管調査官（那覇事務所）を指名した。 なお、後日、1人の地方事故調査官を指名した。 原因関係者から意見聴取を行った。
<b>事実情報</b> 船種船名、総トン数 船舶番号、船舶所有者等 L×B×D、船質 機関、出力、進水等	旅客船兼自動車渡船 フェリーたらまⅢ、499トン 144196、多良間村、合資会社多良間海運（船舶借入人、A社） 68.60m×11.80m×7.01m、鋼 ディーゼル機関2基、4,413kW（合計）、令和3年8月 （写真1 参照） <div style="text-align: center;">

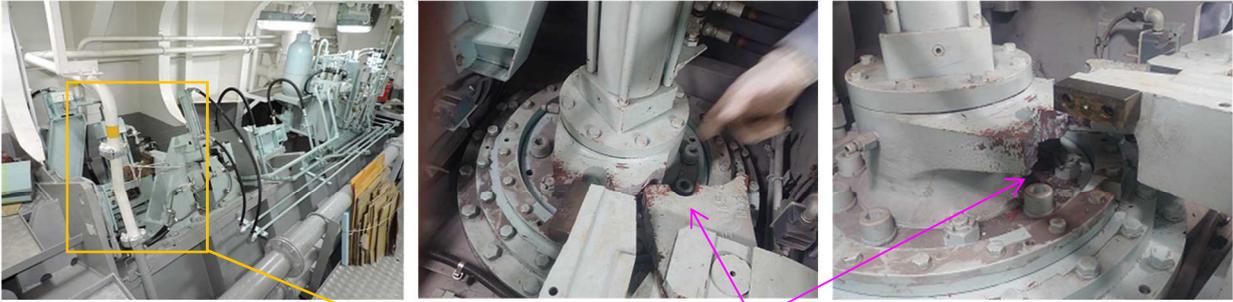
<p>航海士A 62歳 三級海技士（航海） 免許年月日 昭和56年5月18日 免状交付年月日 平成31年4月15日 免状有効期間満了日 令和6年7月20日</p> <p>航海士B 36歳 五級海技士（航海）（履歴限定） 免許年月日 令和4年9月21日 免状交付年月日 令和4年9月21日 免状有効期間満了日 令和9年9月20日</p> <p>甲板員 48歳 海技免状等 なし</p>
負傷者等	なし
損傷	右舷フィンスタビライザ油圧装置の引込みレバーに折損及び変形（図1参照）
<div style="display: flex; justify-content: space-around; align-items: center;">

</div> <p style="text-align: center;">油圧装置      引込みレバーの設置場所      引込みレバーの折損状況</p> <p style="text-align: center;">図1 右舷フィンスタビライザの引込みレバーの折損状況</p>	
気象・海象	<p>気象：天気 曇り、風向 南東、風力 3、視界 良好</p> <p>海象：うねり 波高約2.5m</p>
事故の経過	<p>本船は、船長、航海士A、航海士B及び甲板員ほか乗組員5人が乗り組み、旅客12人を乗せ、積荷及び車両を積載し、沖縄県宮古島市平良港<sup>ひらら</sup>に向けて、令和5年5月17日13時00分ごろ多良間島多良間港前泊地区を出港した。</p> <p>本船は、航海士A、航海士B及び甲板員が、船橋で航海当直に当たり、多良間島東北東方沖8.6M付近において、波高約2.5mのうねりがある状況下、自動操舵で針路真方位080°、約16ノット（kn）（対地速力、以下同じ。）で航行していた。</p> <p>航海士B及び甲板員は、13時38分ごろ、鯨類らしき浮遊物が右舷船首方にいることを航海士Aに報告し、航海士Aは、体長約10mの鯨類らしき海洋生物（以下単に「海洋生物」という。）が、頭部を左側に向けて、右舷船首方約10°、約100mの波間で飛沫<sup>しぶき</sup>を上げているのを視認した。</p>

本船は、着岸後、潜水士による水中の船体点検及び乗組員による船体各部の点検を行ったところ、右舷フィンスタビライザ油圧装置のフィンを展開及び格納する動力を油圧シリンダから伝達する引込みレバーに折損が生じていたことが判明した。

本船は、航海士Aが、手動操舵で海洋生物を避航して、そのまま減速せずに約16knの同じ速力で航行を続けていたところ、右舷船首方から本船に近づいた海洋生物と右舷フィンスタビライザ付近が衝突し、同フィンスタビライザ油圧装置の引込みレバーに折損が生じたも

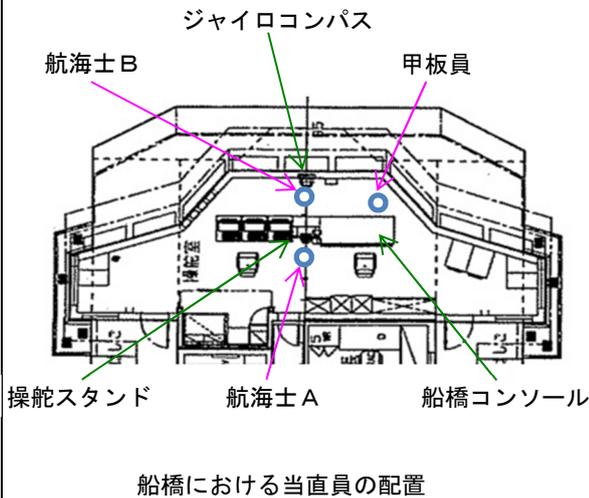
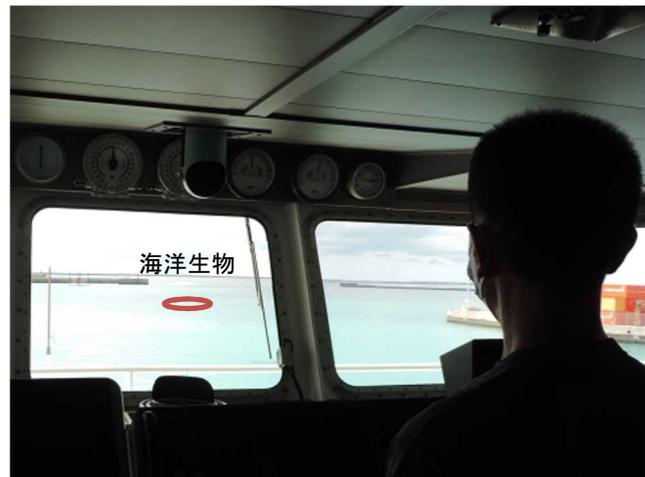
図3 本事故当時の船橋内の当直員配置及び海洋生物の視認状況

航海士Aから見た海洋生物がいた場所

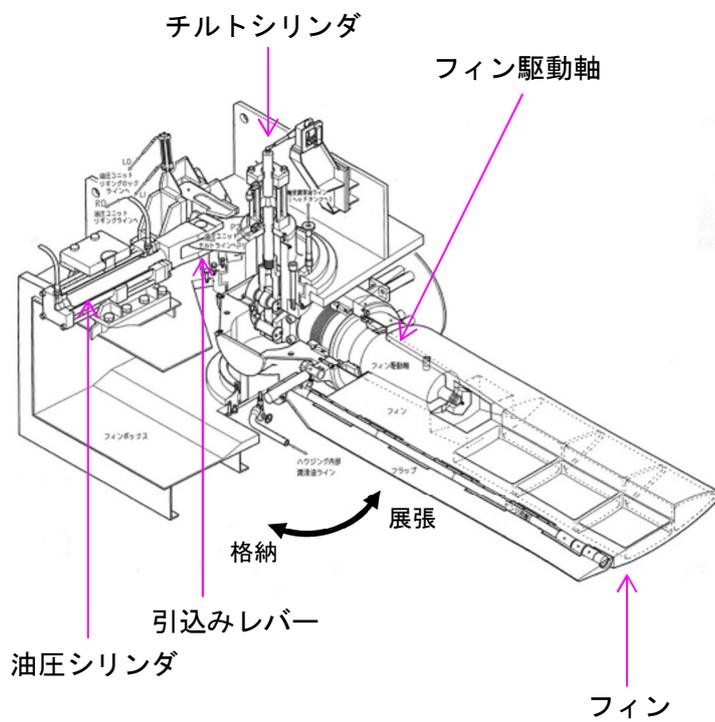
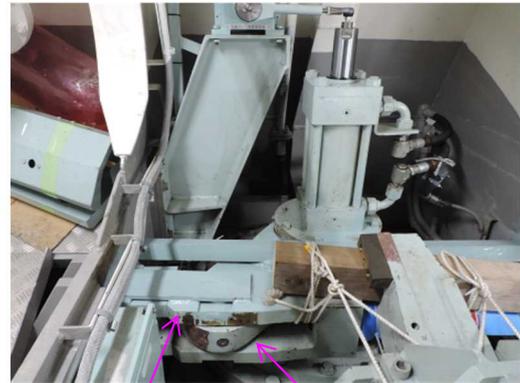
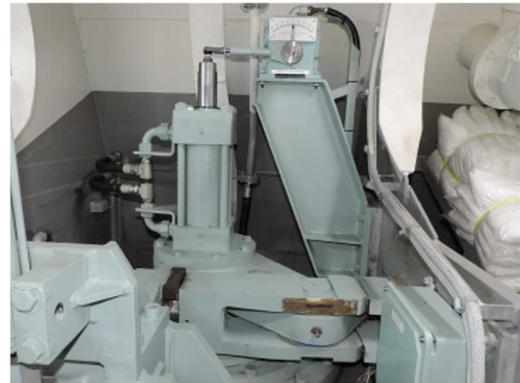
図5 右舷フィンスタビライザの応急措置の状態

型鋼等  
応急処置をした右舷引込みレバー

- ② 本船は、フィンスタビライザ製造会社の指示を受け、右舷フィンスタビライザ油圧装置の炭素鋼鑄鋼製(SC450)引込みレバーの折損部を溶接で接合し、その後、フィンを格納した状態で型鋼等を用いて固定する応急処置が行われ、同スタビライザが使用不可能となったものの、前記の応急措置により、

運航に差し支えないとの判断を同製造会社から受け、通常運航に復帰した。(図5参照)
