船舶事故調査報告書

事故種類	爆発
発生日時	令和5年7月15日 13時05分ごろ
発生場所	沖縄県宮古島市伊良部島佐良浜漁港内 佐良浜港第1防波堤南灯台から真方位321°960m付近 （概位 北緯24°50.5′ 東経125°12.7′）
事故の概要	漁船第七美吉丸は、係留中、機関室で爆発が発生した。 第七美吉丸は、船舶使用者及び作業員が負傷し、操舵室窓の亚克力板等に破損を生じた。
事故調査の経過	令和5年7月18日、本事故の調査を担当する主管調査官（那覇事務所）を指名した。 なお、後日、1人の地方事故調査官を指名した。 原因関係者から意見聴取を行った。
事実情報 船種船名、総トン数 船舶番号、船舶所有者等 L×B×D、船質 機関、出力、進水等	漁船 第七美吉丸、4.83トン ON3-460003（漁船登録番号）、個人所有 10.90（Lr）×2.42m×0.81m、FRP ディーゼル機関、船内機、285kW、昭和57年4月20日 第290-21394号（船舶検査済票の番号） （写真1 参照） <div style="text-align: center;">

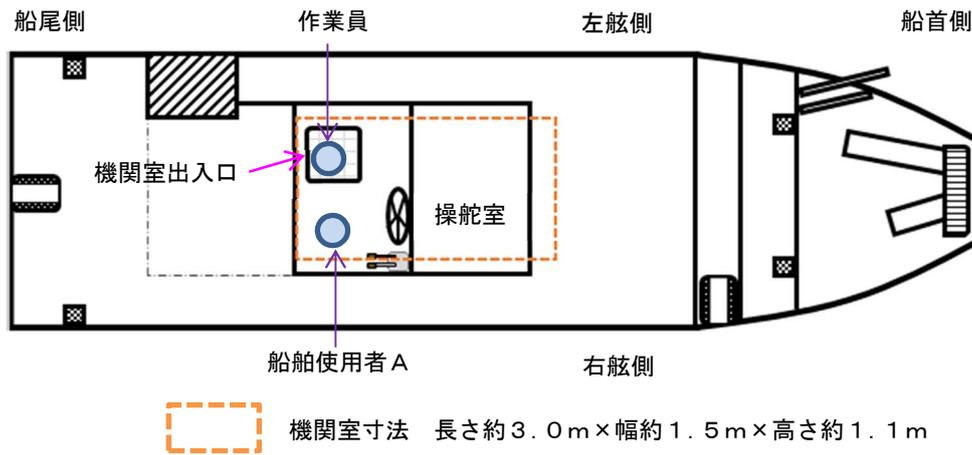
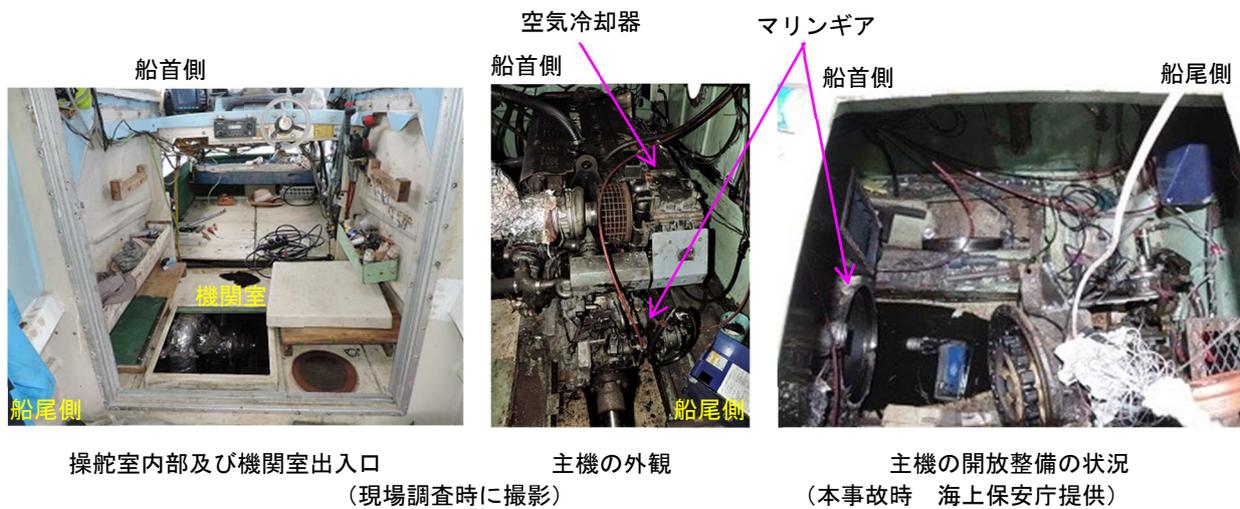
図2 船体構造の概略及び主機の状態等

本船は、13時05分ごろ、作業員が、主機のフライホイールを取り外す目的で、電動式インパクトレンチ（以下「電動式レンチ」という。）にソケットを装着して、締付けボルトを緩め始めたとき、電動式レンチから電気配線の方向に青い光が発生して、機関室上部付近で爆発を生じた。

本船は、機関室内で炎が出て、爆風により、操舵室窓の亚克力板等が破損し、船尾側の出入口扉が倒れたが、火災とはならず、その後、船舶使用者Aは、自力で岸壁に降り、作業員は、機関室床面に倒れていたところ、船舶使用者B及び通行人（以下「救助者」という。）によって、機関室から引き上げられて岸壁に降ろされた。

① 本船は、船体の甲板上中央付近に操舵室があり、その下方に機関室が配置されていた。

② 機関室は、船首から船尾の長さが約 3.0 m、右舷から左舷の幅が約 1.5 m、床面からの高さが約 1.1 m であり、中央に主機が据え付けられ、本事故当時の気温が約 33.1℃であった。

③ 本船は、本事故当時、操舵室の床面が開放され、操舵室の両側の窓及び同室後部の出入口を新気が入るように開放して自然換気をしていたものの、機械式送風機を使用した強制的な換気が行われていなかった。なお、作業灯等の他の電気機器は使用されておらず、電動式レンチの電気配線を接続した延長コード等には、焼損した跡がなかった。

<p>上の注意書き等を読んでいなかったことから、引火性があることを知らず、操舵室及び機関室の開口部を開放した状態であったことから、噴霧したスプレー式洗浄剤が可燃性ガスとなって滞留し、本事故のように引火するとは思っていなかったものと考えられる。</p> <p>本船は、負傷者の熱傷の範囲が、操舵室にいた船舶使用者Aの方が機関室にいた作業員よりも広がったことから、スプレー式洗浄剤の可燃性ガスが引火し、新気が入る機関室上部から操舵室に広がり、操舵室窓の亚克力板等が破損した可能性があると考えられる。</p>
原因	<p>本事故は、本船が、佐良浜漁港内に係留して主機の修理中、船舶使用者Aがスプレー式洗浄剤の引火性を知らずに機関室内で噴霧した後、作業員が、同洗浄剤が可燃性ガスとなって滞留していることを知らずに電動式レンチで主機の締付けボルトを緩めたため、カーボンブラシから発生した火花が可燃性ガスに引火して爆発したことにより発生したものと考えられる。</p>
再発防止策	<p>今後の同種事故等の再発防止及び被害の軽減に役立つ事項として、次のことが考えられる。</p> <ul style="list-style-type: none"> ・ 船舶使用者及び作業員は、スプレー式洗浄剤が、引火性のある溶剤及び噴霧剤としてLPG等を使用した製品であり、電動工具から発生する火花等の着火源によって爆発することを認識し、狭い場所等で使用する際、スプレー式洗浄剤と電動工具を別のタイミングで使用するとともに、機械式送風機等を使用して強制的な換気を行うこと。 ・ 船舶使用者及び作業員は、複数人で作業を行う際、作業の手順、内容並びに可燃性及び引火性のある薬剤を使用する場合の爆発及び火災の危険性を共有し、スプレー式洗浄剤等の可燃性ガスを噴霧した際、制限される作業方法及び電動式工具等の使用を相互に理解すること。

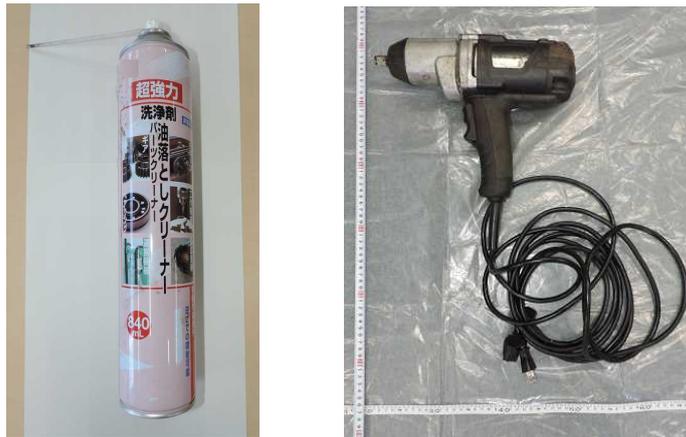
図3 スプレー式洗浄剤及び電動式レンチ

④ 作業員は、本事故当日の午後、その前にスプレー式洗浄剤が機関室内で噴霧されていたことを知らず、電動式レンチを使用して作業を行ったため、電動式レンチのカーボンブラシから発生した火花が可燃性ガスに引火して爆発したのではないかと本事故後に思った。

- ① スプレー式洗浄剤の安全データシート（SDS）には、組成及び成分情報が記載され、主成分として引火性液体のイソヘキサン等が、噴射剤としてLPG（Liquefied Petroleum Gasの略称、液化石油ガス）がそれぞれ含まれていた。
- ② 電動式レンチ製造会社の取扱説明書には、安全上の注意として、可燃性の液体、ガス及び粉じんのある場所で使用しないこと、及び電動工具から発生する火花が発火や爆発の要因になることが記載されていた。
- ③ スプレー式洗浄剤は、本事故後、充填されていた薬剤が全て噴霧されて空の状態となっており、製品カタログには、その成分が石油系溶剤、アルコール剤及びLPGであること、また、容器背面には、高圧ガスを使用した可燃性の製品であることが示されており、危険であるので次の注意事項を守るよう記載されていた。
 - a 炎や火気の近くで使用しないこと。
 - b 火気を使用している室内で大量に使用しないこと。

本船は、佐良浜漁港内に係留して主機の修理中、船舶使用者Aがスプレー式洗浄剤の引火性を知らずに機関室内で噴霧した後、作業員が、同洗浄剤が可燃性ガスとなって滞留していることを知らずに電動式レンチで主機の締付けボルトを緩めたことから、カーボンブラシから発生した火花が可燃性ガスに引火して爆発したものと考えられる。
船舶使用者Aは、スプレー式洗浄剤の容器の背面に記載された使用
