船舶事故調査報告書

事故種類	乗揚
発生日時	令和4年11月24日 13時10分ごろ
発生場所	沖縄県宮古島市伊良部島長山港南西方沖 長山水路第2号灯標から真方位252°150m付近 （概位 北緯24°46.7′ 東経125°11.5′）
事故の概要	旅客船モンブランは、後進中、浅所に乗り揚げた。 モンブランは、舵頭材の曲損等を生じた。
事故調査の経過	令和5年6月9日、本事故の調査を担当する主管調査官（那覇事務所）を指名した。 なお、後日、1人の地方事故調査官を新たに指名した。 原因関係者から意見聴取を行った。
事実情報 船種船名、総トン数 船舶番号、船舶所有者等 L×B×D、船質 機関、出力、進水等	旅客船 モンブラン、619トン 142371、株式会社深松組、株式会社はやて（A社、船舶借入人） 52.17m (Lr) × 10.00m × 5.20m、鋼 ディーゼル機関、993kW、平成11年1月
乗組員等に関する情報	船長 61歳 四級海技士（航海） 免許年月日 昭和61年12月5日 免状交付年月日 令和3年7月12日 免状有効期間満了日 令和8年7月21日
死傷者等	なし
損傷	舵頭材に曲損、副舵後端部に擦過傷、主舵板前縁に欠損、リーマボルトに曲損、ガイドピンに曲損、ガイドブロックに曲損、ジャンピングストッパーに曲損
気象・海象	気象：天気 雨、風向 北東、風速 約6～9m/s、視程 約1,000m 海象：波向 北西、波高 約0.8m、潮汐 低潮時、潮高 約57cm（平良）、潮流 南東流やや弱い流れ
事故の経過	本船は、船長ほか4人が乗り組み、旅客62人を乗せ、令和4年11月24日12時20分ごろ長山港南西方沖浅瀬付近の海中展望のポイントに向けて沖縄県宮古島市平良港を出港した。 本船は、伊良部島南方沖の長山水路西側に設置されている長山水路

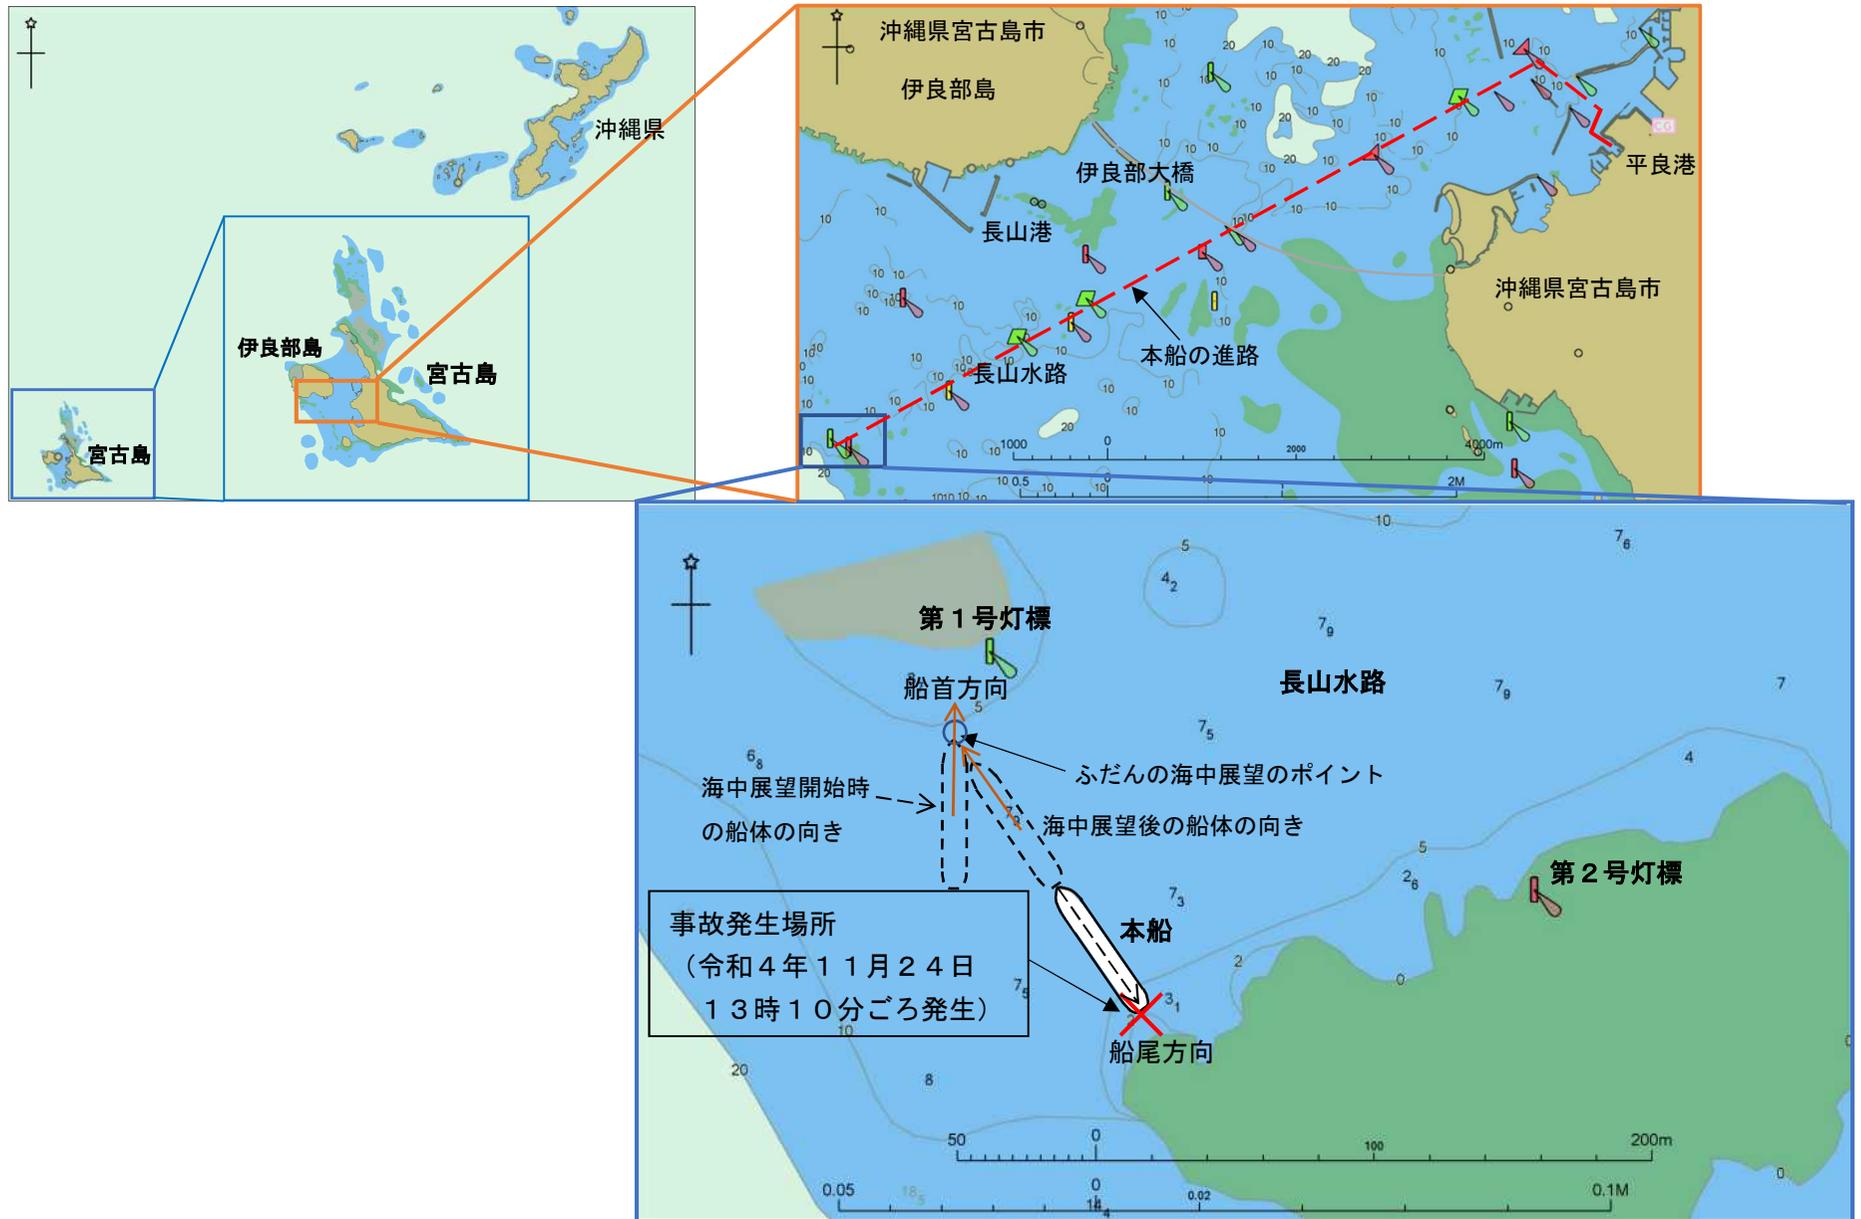
付図1 事故発生経過概略図

<p>第1号灯標（以下、灯標については「長山水路」を省略する。）及びその東南東方約220mに設置されている第2号灯標の間を西南西進して海中展望のポイントに到着し、12時50分ごろ第1号灯標付近の浅瀬に向くよう船首を北方に向けて海中展望を開始した。</p> <p>船長は、ふだん海中展望の間、主機及び舵を使用しながら、第1号灯標を右舷船首約20°に見て、船首をほぼ北方に向け、船尾を南方に向けており、海中展望後、右舷船首方に第1号灯標及び右舷船尾方に第2号灯標を確認し、後進して長山水路西方沖に出て、船首を平良港がある東北東方に向け、伊良部大橋及び伊良部島を船首方に視認しながら帰航していた。</p> <p>船長は、13時10分ごろ、雨で視界が悪く、伊良部大橋及び伊良部島が視認できなかったものの、いつもどおり船尾が南方に向いていると思い、航海計器で船首方位を確認しないまま、一旦後進してから船首を北東方に向けるつもりで、舵中央のまま、可変ピッチプロペラの翼角を後進10°として対地速力約1～2ノット（kn）の後進行きあしで後進させたところ、船尾部に衝撃を感じた。</p> <p>船長は、本船が第2号灯標西南西方沖の浅所に乗り揚げたことに気付き、舵及びプロペラの確認運転を行ったところ、航行に支障が認められなかったため、平良港に向けて航行を開始し、本船を同港に帰港させた。</p> <p>本船は、船長がA社に本事故の発生を連絡し、潜水士による船底検査を行った結果、副舵後端部に擦過傷が確認されたが、ほかの船体に損傷が認められず、航行に支障がないと判断された。</p> <p>本船は、令和5年5月22日に沖縄県糸満市所在の造船所にて上架した際、舵に損傷があることが確認され、同日沖縄総合事務局運輸部に本事故の報告を行い、同造船所で修理された。</p> <p>（付図1 事故発生経過概略図、写真1 本船、写真2 本船の損傷状況 参照）</p>
<p>その他の事項</p>	<p>本船の喫水は、船首約2.6m及び船尾約3.8mであった。</p> <p>船長は、平成28年11月にA社で本船の一等航海士兼船長として雇入れされ、もう1人の船長と交代で、約6年間本船の船長職をとっていた。</p> <p>船長は、第2号灯標西南西方沖の浅所が存在することを認識していた。</p> <p>船長は、本事故当時、慣れた水路なので、コンパス、レーダー及びGPSプロッター等の航海計器を見なくても大丈夫だと思い、航海計器で船首方位を確認しておらず、船首が北東の風で風下に落とされ、南東流の潮流を受けて船尾が東寄りの南東方に向いていることに気付かなかったと本事故後に思った。</p> <p>船長は、本事故当時、雨で長山水路の状況が明瞭に見えなかった</p>

<p>が、第1号灯標をふだんとほぼ同じ右舷船首約20～30°に見ており、目視で第1号灯標との距離を保って操船できていたので、いつもの習慣に従って後進しており、第2号灯標西南西方沖の浅所に接近していることに気付かなかったと本事故後に思った。</p>
<p>分析</p> <p>乗組員等の関与 船体・機関等の関与 気象・海象等の関与 判明した事項の解析</p>	<p>あり</p> <p>なし</p> <p>あり</p> <p>本船は、風速約6～9m/sの北東の風及び南東流の潮流を受け、船尾が南東方を向いている状況下、長山港南西方沖で帰航を開始する際、船長が、雨で長山水路の状況が明瞭に見えない中、船尾が南方に向いていると思い、いつもの習慣に従って後進したことから、船尾が第2号灯標西南西方沖の浅所に接近していることに気付かず、同浅所に乗り揚げたものと考えられる。</p> <p>船長は、ふだん海中展望の間、第1号灯標付近の浅瀬に向くよう船首をほぼ北方に向け、船尾を南方に向けていたことから、船尾が南方に向いていると思ったものと考えられる。</p> <p>本船は、船首が北東の風で風下に落とされ、南東流の潮流を受けていたことから、船尾が南方に向いておらず、南東方に向いていたものと考えられる。</p> <p>船長は、第1号灯標をふだんとほぼ同じ右舷船首約20～30°に見ており、目視で第1号灯標との距離を保って操船できていたこと、及び船尾が東寄りの南東方に向いていることに気付かなかったことから、いつもの習慣に従って後進したものと考えられる。</p> <p>船長は、慣れた水路なので、コンパス、レーダー及びGPSプロッター等の航海計器を見なくても大丈夫だと思ったことから、航海計器で船首方位を確認していなかったものと考えられる。</p>
<p>原因</p>	<p>本事故は、本船が、風速約6～9m/sの北東の風及び南東流の潮流を受け、船尾が南東方を向いている状況下、長山港南西方沖で帰航を開始する際、船長が、雨で長山水路の状況が明瞭に見えない中、船尾が南方に向いていると思い、いつもの習慣に従って後進したため、船尾が第2号灯標西南西方沖の浅所に接近していることに気付かず、同浅所に乗り揚げたものと考えられる。</p>

<p>再発防止策</p>	<p>今後の同種事故等の再発防止に役立つ事項として、次のことが考えられる。</p> <ul style="list-style-type: none"> ・旅客船の船長は、海中展望中、雨天で視界が悪い場合、自船の船首の向き及び灯標との位置関係をふだんの運航の習慣及び目視のみで判断することなく、常時、コンパスで船首方位及び灯標の方位を確認し、GPSプロッターを活用して周囲の浅所等に注意し、旅客船の安全運航に努めること。

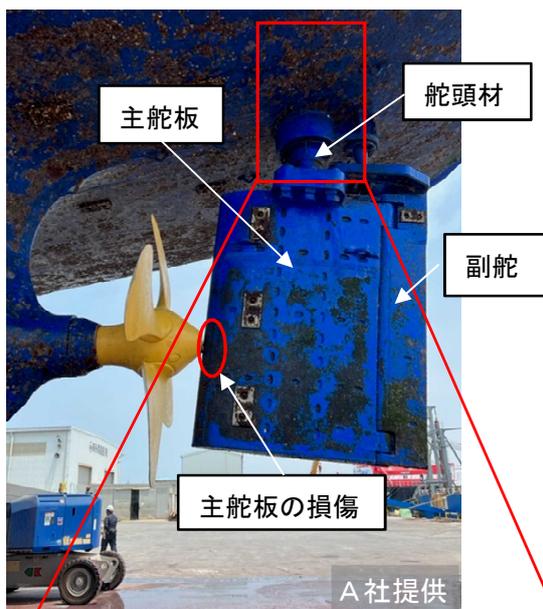
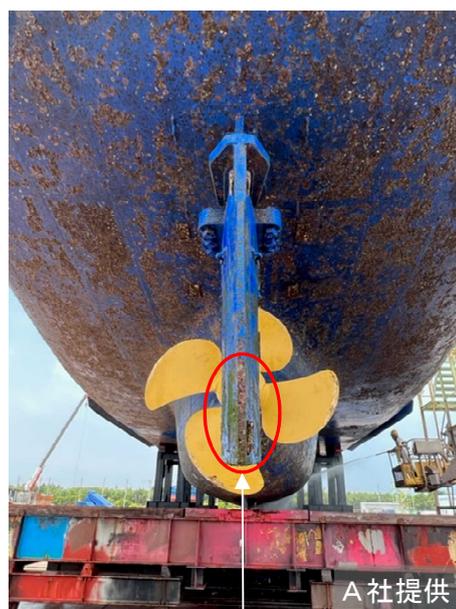
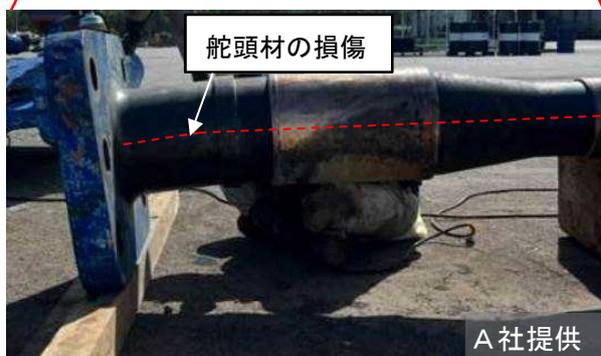
写真2 本船の損傷状況
