船舶事故調査報告書

令和5年11月8日

事故種類	乗組員負傷
発生日時	令和4年9月26日 04時20分ごろ
発生場所	北海道根室市納沙布岬東方沖 納沙布岬灯台から真方位086°495海里（M）付近 （概位 北緯43°25.0′ 東経157°09.0′）
事故の概要	漁船第六十八栄久丸は、揚網作業中、甲板員が負傷した。
事故調査の経過	令和4年10月13日、本事故の調査を担当する主管調査官（函館事務所）ほか1人の地方事故調査官を指名した。 原因関係者から意見聴取を行った。
事実情報 船種船名、総トン数 船舶番号、船舶所有者等 L×B×D、船質 機関、出力、進水等	漁船 第六十八栄久丸、199トン 128599、有限会社杉本漁業 38.2m（Lr）×7.6m×3.17m、鋼 ディーゼル機関、691kW、平成2年9月
乗組員等に関する情報	船長 男性 51歳 五級海技士（航海） 免許年月日 平成26年8月25日 免状交付年月日 平成31年2月5日 免状有効期間満了日 令和6年2月4日 甲板員A 男性 73歳
死傷者等	重傷 1人（甲板員A）
損傷	なし
気象・海象	気象：天気 晴れ、風 ほとんどなし、視界 良好 海象：海上 平穏 常用薄明開始時刻：03時54分ごろ 日出時刻：04時22分ごろ
事故の経過	本船は、漁労長を兼任する船長（以下「船頭」という。）及び甲板員Aほか13人（日本国籍11人、インドネシア共和国籍の技能実習生2人）が乗り組み、さんま棒受網漁の目的で、令和4年9月25日03時00分ごろ根室市花咲港を出港した。 本船が行う、さんま棒受網漁は、右舷側の集魚灯で魚群を集め、左舷側に棒受け網を仕掛けた後、右舷側の集魚灯を順次消灯するとともに左舷側の集魚灯を点灯して魚群を同網に誘導し、船首尾の揚網ロー

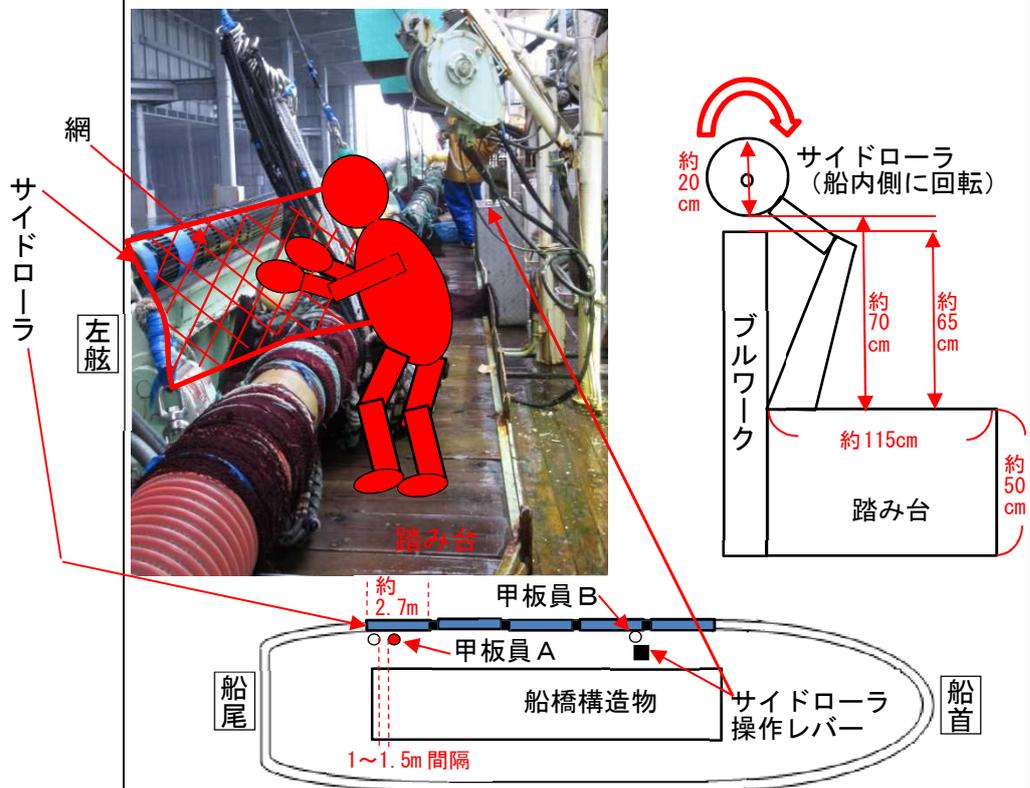
図1 揚網作業の状況等 (イメージ)

船頭は、船橋上層部で集魚灯の操作等に当たり、甲板員Aを含む乗組員14人は、いずれも左舷ブルワークに沿って、甲板上に設置された高さ約50cmの踏み台の上に1~1.5mの間隔を開けて横並びに立ち、踏み台からの高さ約70cmの位置にある、船内側に回転するサイドローラで揚網される網を、両手で引いて自身の足下に揚収する作業を行っていた。(図1参照)

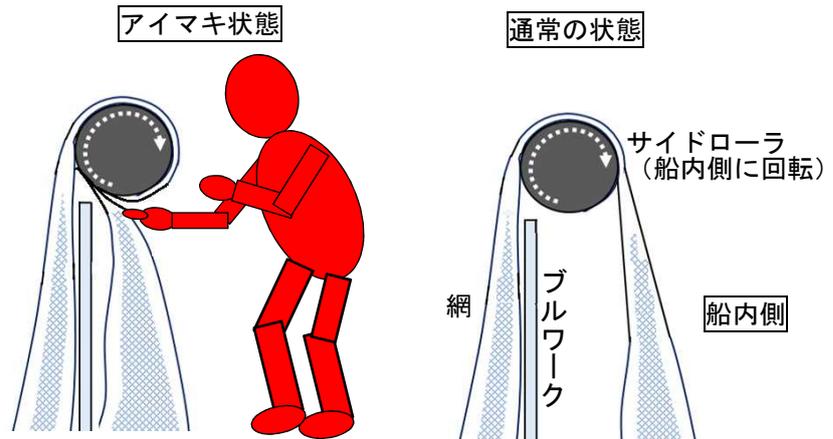
図2 本事故時の状況 (イメージ)

甲板員Aは、船尾端から2人目の位置で、踏み台の上に立ち、両手で網を引いていたところ、通常は足下に落ちる網が、サイドローラの内側に入って巻き付く「アイマキ」と呼ばれる状態となったことに気付いた。

甲板員Aは、アイマキ状態になった網から一旦は両手を離れたものの、網の絡まり具合が気になり、船内側に回転しているサイドローラの下側付近の網にゴム手袋を着けた右手の人差し指を差し込んだとこ

ろ、同指が網に絡まり、04時20分ごろ、サイドローラに右手、右肩及び下顎を含む上半身が巻き込まれた。(図2参照)

<p>けてゴム長靴を履き、キャップ形の帽子を被っていた。</p> <p>甲板員Aは、さんま棒受網漁の経験が50年以上あり、本事故時の体調が良好であった。</p> <p>甲板員Aは、船頭からアイマキ状態となった際には気を付けるように言われており、これまでの長い操業経験から、揚網作業中にアイマキ状態となって甲板員が負傷したという話を何度も聞いていたものの、網の絡まり具合を確かめようとして、つい、右手の人差し指を網に差し込んでしまったと本事故後に思った。</p> <p>船頭は、乗組員に対して、毎回操業開始前に、何かあったら網から手を離して大声で合図するよう指示しており、ふだんからアイマキ状態となれば、人力では絶対に絡みを解けないので、サイドローラを逆転するしかない旨を話していた。</p> <p>船頭は、アイマキ状態等の異常によりサイドローラを停止することが一晩に5～10回はあり、ローラ部は、5～10年使用するもので、表面を覆うゴムは、テープを巻いたり削ったりして、適宜補修しているものの、揚網中に補修部に傷等が生じ、同傷に網が噛み込むなどして、アイマキ状態になったのかもしれないと本事故後に思った。</p>
<p>分析</p> <p>乗組員等の関与</p> <p>船体・機関等の関与</p> <p>気象・海象等の関与</p> <p>判明した事項の解析</p>	<p>あり</p> <p>なし</p> <p>なし</p> <p>本船は、納沙布岬東方沖において、サイドローラを使用して、さんま棒受網漁の揚網作業中、甲板員Aが、アイマキ状態となった網にゴム手袋を着けた右手の人差し指を差し込んだところ、指先が網に絡んだことから、回転しているサイドローラに網と共に右手、右肩及び下顎を含む上半身が巻き込まれ、負傷したものと考えられる。</p> <p>甲板員Aは、アイマキ状態の網に触れることの危険性を承知していたものの、網の絡まり具合を確認しようとして、右手の人差し指を網に差し込んだものと考えられる。</p> <p>本船の漁網は、揚網中にサイドローラの表面を覆うゴムの補修部に傷等が生じ、同傷に網が噛み込むなどして、アイマキ状態となった可能性があると考えられる。</p>

<p>原因</p>	<p>本事故は、常用薄明時、本船が、納沙布岬東方沖において、サイドローラを使用して、さんま棒受網漁の揚網作業中、甲板員Aが、アイマキ状態となった網にゴム手袋を着けた右手の人差し指を差し込んだところ、指先が網に絡んだため、回転しているサイドローラに網と共に右手、右肩及び下顎を含む上半身が巻き込まれたことにより発生したものと考えられる。</p>
<p>再発防止策</p>	<p>今後の同種事故等の再発防止及び被害の軽減に役立つ事項として、次のことが考えられる。</p>

- ・ サイドローラ等の回転する機器を使用した漁労作業に従事する者は、アイマキ状態等の異常が生じた網に触れると、重大な人身事故となるおそれがあることを常に念頭に置いて作業を行い、異常が生じた網には決して触れないこと。
- ・ 漁労作業を指揮する者は、乗組員にサイドローラ等を使用して作業をさせる際、作業全体の監視を、自身又は専従の乗組員に担当させる等して常に行い、乗組員の合図を待つことなく、直ちにサイドローラ等を停止できる態勢を維持することが望ましい。
