船舶事故調査報告書

事故種類	浸水
発生日時	令和4年11月9日 00時30分ごろ
発生場所	新潟県佐渡市宮ノ埼東方沖 宮ノ埼灯台から真方位077° 16.6海里（M）付近 （概位 北緯38° 12.3′ 東経138° 29.5′）
事故の概要	漁船第二十三 ^{かいせい} 海静丸は、回航中、海水が機関室内に大量に浸水した。
事故調査の経過	令和4年11月15日、本事故の調査を担当する主管調査官（仙台事務所）ほか1人の地方事故調査官を指名した。 原因関係者から意見聴取を行った。
事実情報 船種船名、総トン数 船舶番号、船舶所有者等 L×B×D、船質 機関、出力、進水等	漁船 第二十三海静丸、14.89トン HK2-23506（漁船登録番号）、個人所有 14.97m（Lr）×3.48m×1.28m、FRP ディーゼル機関、船内機、468.00kW、昭和53年11月14日、4サイクル、回転数毎分2,030、6気筒、ボア140mm、使用燃料軽油、平成13年2月機関製造 第212-7809号（船舶検査済票の番号）
乗組員等に関する情報	船長 41歳 一級小型船舶操縦士・特殊小型船舶操縦士・特定 免許登録日 平成11年5月21日 免許証交付日 平成31年4月24日 （令和6年7月14日まで有効）
死傷者等	なし
損傷	主機、主機駆動発電機及び配電盤等の濡損（全損）
気象・海象	気象：天気 晴れ、風向 北西、風力 3、視界 良好 海象：波向 北西、波高 約1.0m
事故の経過	本船は、船長が1人で乗り組み、回航の目的で、令和4年11月8日22時00分ごろ佐渡市両津港を出港し、操舵室の舵輪前に備え置いた椅子に腰を掛けて操船に当たり、機関回転数毎分約1,300及び約9.0ノットの対地速力で、山形県酒田市酒田港に向かった。（写真1、2参照）

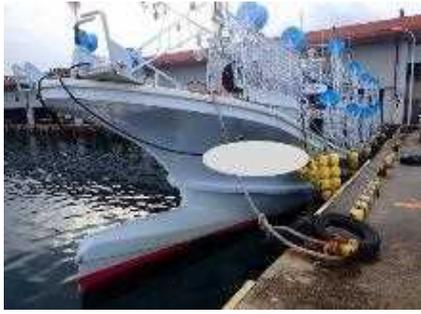
写真1 左舷着けで係留中の本船 写真2 本船の船尾部の状況

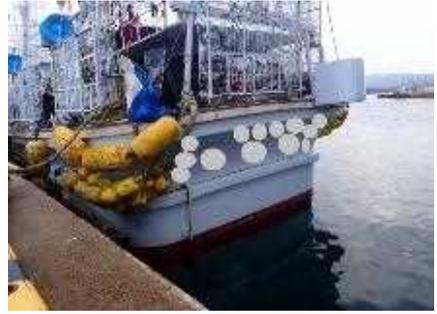
<p>岸した。</p> <p>(2) 入港後、前任船長から推進器に絡索を生じたとの連絡があり、事後の対応をお願いしたい旨の申入れがあったので、急ぎ鳥取県境港市から佐渡市に赴き、船長を交代した。</p> <p>(3) 潜水業者が、11月7日海上保安庁へ推進器等の点検届を提出し、点検を行った結果、推進器への絡索、推進器翼の先端部の曲損、ラダー及びプロペラポスト（船尾部構造）の数箇所に破損等が生じている旨の報告を受け、目に見える範囲で推進器に絡んだ錨付きのロープを取り除いてもらった。船底外板に亀裂等はなかった。</p> <p>(4) 潜水業者による推進器の点検後、機関室を見回った際、船尾管軸封装置から機関室への海水の流入もなく、各船倉も浸水していなかったため、主機を運転して回航しても支障なく運航できると判断し、係留運転及び海上試運転を行っていなかった。</p> <p>(5) 回航する際、機関室を点検して主機を始動し、機関室を見回って異状がなかったため出港した。その後、推進器等の絡索等による影響と思われる船体の振動を感じていたが、航行できないような船体振動ではなかったため続航した。</p> <p>(6) 機関室への浸水は、推進器軸の軸心に不具合が生じていることを把握せず、主機を運転して回航したため、主機の運転による振動が加わって船体振動が大きくなり、軸心の狂いも大きくなって、海水が船尾管軸封装置を経て機関室に大量に浸水したと本事故後に思った。</p> <p>(付図2 推進器及び船尾部構造略図 参照)</p> <p>2. 火災に至った状況等</p> <p>(1) ふだん出港前に配電盤の検漏器（アースランプ）を操作して電気機器等の絶縁状況の確認を行っていた。両津漁港を出港する際、同様に確認を行ったが、異状はなかった。</p> <p>(2) 火災が発生したのは、主機駆動発電機及び配電盤等が海水に浸かり、短絡して出火し、燃え広がった可能性があるため本事故後に思った。</p>
<p>分析</p> <p>乗組員等の関与</p> <p>船体・機関等の関与</p> <p>気象・海象等の関与</p> <p>判明した事項の解析</p>	<p>あり</p> <p>あり</p> <p>なし</p> <p>本船は、宮ノ埼東方沖を酒田港に向けて回航中、海水が機関室に大量に浸水したものと考えられる。</p> <p>本船は、絡索等により推進器軸の軸心の狂い及び推進器翼等に曲損等が生じた状況下、主機を運転して回航したことから、主機の運転による振動が加わって船体振動が大きくなり、推進器軸の軸心の狂いも</p>

<p>大きくなって、海水が船尾管軸封装置を経て機関室に大量に浸水した可能性があると考えられるが、本船が沈没しており、浸水に至った状況を明らかにすることはできなかった。</p> <p>船長は、推進器の点検後、機関室を見回った際、船尾管軸封装置から機関室への海水の流入もなく、各船倉も浸水していなかったことから、主機を運転して回航しても支障なく運航できるものと判断し、係留運転及び海上試運転を行っていなかったものと考えられる。</p> <p>本船は、機関室の浸水により主機駆動発電機及び配電盤等が海水に浸かったことから、短絡して出火し、燃え広がった可能性があると考えられるが、本船が沈没しており、出火に至った状況を明らかにすることはできなかった。</p>
原因	<p>本事故は、夜間、本船が、宮ノ埼東方沖を酒田港に向けて回航中、海水が機関室に大量に浸水したことにより発生したものと考えられる。</p>
再発防止策	<p>今後の同種事故等の再発防止に役立つ事項として、次のことが考えられる。</p> <ul style="list-style-type: none"> ・ 船長は、絡索等を生じて推進器の点検を行った際には、係留運転及び海上試運転を実施し、海水の機関室等への流入等の状況を確認すること。
