船舶事故調査報告書

事故種類	乗組員負傷
発生日時	令和4年11月26日 07時10分ごろ
発生場所	青森県平内町清水川漁港東方沖 清水川港北防波堤灯台から真方位098° 2,470m付近 (概位 北緯40° 55.5′ 東経141° 03.3′)
事故の概要	漁船 ^{かずよし} 一義丸は、操業中、船長が負傷した。
事故調査の経過	令和5年2月1日、本事故の調査を担当する主管調査官（仙台事務所）を指名した。 なお、後日、1人の地方事故調査官を指名した。 原因関係者から意見聴取を行った。
事実情報 船種船名、総トン数 船舶番号、船舶所有者等 L×B×D、船質 機関、出力、進水等	漁船 一義丸、4.9トン AM3-38310（漁船登録番号）、個人所有 12.86m (Lr) × 3.24m × 1.01m、FRP ディーゼル機関、366.00kW、平成26年11月 第212-15822号（船舶検査済票の番号）
乗組員等に関する情報	船長 64歳 二級小型船舶操縦士・特殊小型船舶操縦士・特定 免許登録日 平成9年7月7日 免許証交付日 令和3年7月15日 (令和9年7月7日まで有効)
死傷者等	軽傷 1人（船長）
損傷	なし
気象・海象	気象：天気 曇り、風向 南東、風力 2、視界 良好 海象：海上 平穏
事故の経過	本船は、船長ほか甲板員2人（以下「甲板員A」及び「甲板員B」という。）が乗り組み、なまこ桁網漁の目的で、令和4年11月26日06時40分ごろ、清水川漁港を出港して同漁港東方沖の漁場に向かった。 船長は、07時00分ごろ、漁場に到着して操業を行っていたところ、えい航の状態から桁網を揚網しようとしたが、桁網の中に大量の砂が入って揚網できなかつたので、砂を排出しようとして、えい航索を巻いて桁網を左舷船首側の海面付近まで巻き揚げ、水深約20mの海底に落として砂の排出を行った。

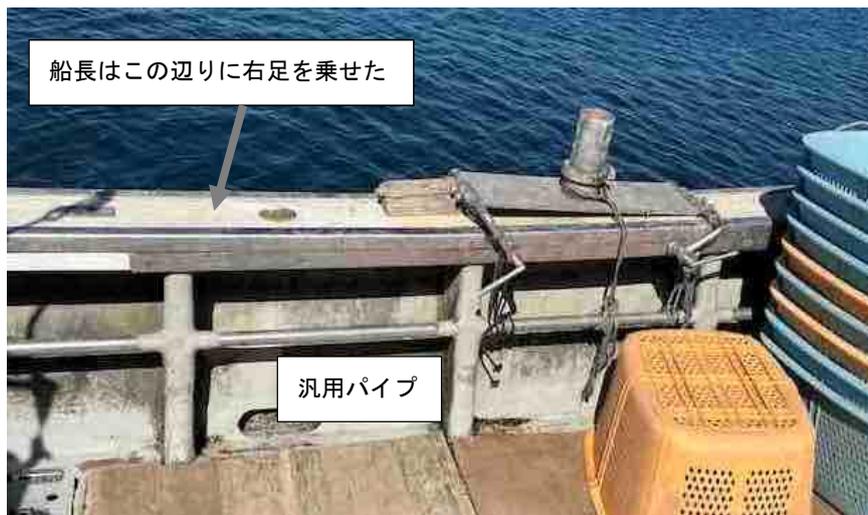
写真2 ブルワーク及び汎用パイプ

<p>船長は、4回目に桁網を巻き上げたところで、ふだんより重かったものの、揚網が可能と判断して前部マストの滑車を経由したフックを桁網の桁の足に取り付けられたワイヤーに引っ掛け、操舵室の左舷側に配置した甲板員Aにウインチを操作させ、ブルワークより上方に桁を巻き揚げた。</p> <p>船長は、左舷中央部に立ち、左舷船首部に配置した甲板員Bと共に桁網の桁を保持し、前部甲板上に下りるように桁を引っ張り込みながら、桁を下ろさせたが、船外の網が重かったので、降下する桁が船外の網の重さで左舷側に引っ張られ、07時10分ごろ、桁の爪がブルワーク上に乗せていた自身の右足の甲に刺さった後、桁は、海中に落ちた。</p> <p>船長は、この網の重量では、桁網を上げるのは困難と考え、清水川漁港のクレーンで陸揚げすることとし、えい航索を約2mまで縮め、07時50分ごろ、えい航を開始するとともに、所属漁業協同組合に本事故の発生とクレーンによる桁網の揚収依頼の連絡を入れた。</p> <p>本船は、清水川漁港に入港して桁網を陸上げ後、船長は、救急車で青森市内の病院に搬送され、右足背裂傷と診断された。</p> <p>(付図1 事故発生場所概略図、写真1 本船、写真2 ブルワーク及び汎用パイプ、付図2 事故発生状況図 参照)</p>
<p>その他の事項</p>	<p>船長は、桁網を前部甲板上に下ろす際、ふだん、ブルワークの内側下部に設置された汎用パイプに片足を乗せて踏ん張って引っ張り込んでいたが、本事故当時、桁網が重かったので、力を出しやすいように汎用パイプより高い位置のブルワーク上に右足を乗せて踏ん張っていた。</p> <p>甲板員Bは、船長より体力があるので、ブルワーク上ではなく汎用パイプ上に足を乗せた状態で桁網を引き寄せていた。</p> <p>桁網の桁には、三角形の足、金属棒の9本の爪が設置されていた。</p>
<p>分析</p> <p>乗組員等の関与</p> <p>船体・機関等の関与</p> <p>気象・海象等の関与</p> <p>判明した事項の解析</p>	<p>あり</p> <p>なし</p> <p>なし</p> <p>本船は、清水川漁港東方沖で揚網中、砂が入ってふだんより重い状態のままに桁網の桁を引っ張り込みながら、前部甲板上に下ろす際、船長が、左舷ブルワーク上に右足を乗せていたことから、船外の網の重さで左舷側に引っ張られた桁の爪が、船長の右足の甲に刺さって負傷したものと考えられる。</p> <p>船長は、ふだんより桁網が重かったことから、力を出しやすいように汎用パイプより高い位置のブルワーク上に右足を乗せて踏ん張ったものと考えられる。</p>

<p>の重さで左舷側に引っ張られた桁の爪が、船長の右足の甲に刺さったことにより発生したものと考えられる。</p>
<p>再発防止策</p>	<p>今後の同種事故等の再発防止に役立つ事項として、次のことが考えられる。</p> <ul style="list-style-type: none"> ・乗組員は、なまこ桁網を揚網する際、ブルワーク上に足を乗せないこと。 ・船長は、なまこ桁網を揚網する際、人力で甲板上に引き込める限度を把握しておくこと。 ・船長は、なまこ桁網を揚収する際、可能であれば、安全靴を着用することが望ましい。

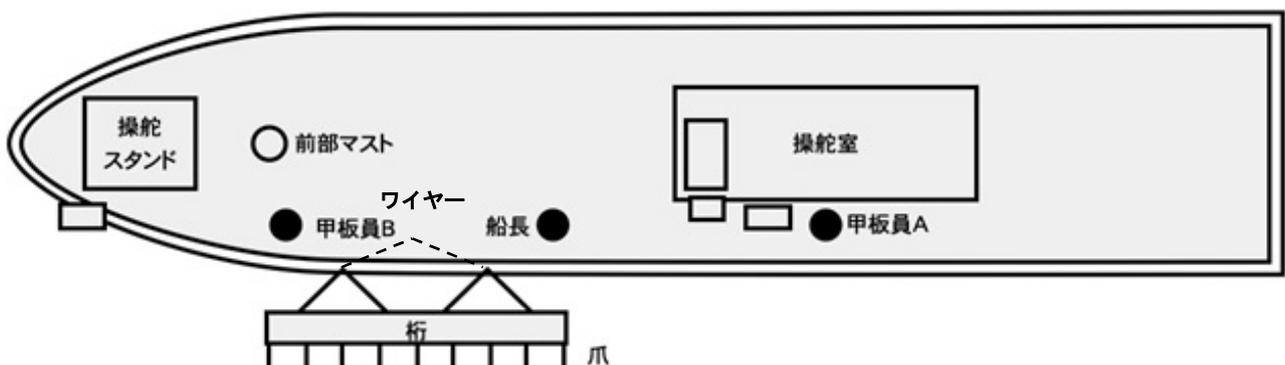
付図2 事故発生状況図

<p>原因</p>	<p>本事故は、本船が、清水川漁港東方沖で揚網中、砂が入ってふだんより重い状態のままに桁網の桁を引っ張り込みながら、前部甲板上に下ろす際、船長が、左舷ブルワーク上に右足を乗せていたため、船外の網</p>
