## 船舶事故調査報告書

事故種類	乗組員負傷
発生日時	令和5年2月17日 07時15分ごろ
発生場所	青森県三沢市三沢漁港北方沖 三沢港内東防波堤灯台から真方位359° 1.1海里（M）付近 （概位 北緯40° 41.9′ 東経141° 26.4′）
事故の概要	漁船第一幸神丸 <sup>こうじん</sup> は、操業中、甲板員が負傷した。
事故調査の経過	令和5年3月15日、本事故の調査を担当する主管調査官（仙台事務所）ほか1人の地方事故調査官を指名した。 原因関係者から意見聴取を行った。
事実情報 船種船名、総トン数 船舶番号、船舶所有者等 L×B×D、船質 機関、出力、進水等	漁船 第一幸神丸 4.87トン AM3-21366（漁船登録番号）、三沢市漁業協同組合 10.13m（Lr）×2.50m×0.84m、FRP ディーゼル機関、漁船法馬力数70、昭和56年8月5日
乗組員等に関する情報	船長 48歳 一級小型船舶操縦士・特殊小型船舶操縦士・特定 免許登録日 平成14年4月4日 免許証交付日 令和3年6月14日 （令和9年5月21日まで有効）  甲板員 71歳
死傷者等	重傷 1人（甲板員）
損傷	なし
気象・海象	気象：天気 曇り、風向 南西、風力 1、視界 良好 海象：海上 平穏
事故の経過	本船は、船長及び甲板員が乗り組み、ほっき貝漁の目的で、令和5年2月17日06時30分ごろ、三沢漁港北方沖の漁場に向けて同漁港を出港し、06時40分ごろ、漁場に到着して操業を開始した。 ほっき貝漁は、船尾から約200mの錨索をつけた約50kgの錨を投錨して張り合わせながら約200m前進し、約20mの引き縄を付けた噴出式ステンレス製かご（以下「マンガン」という。）を左舷船首から投入して操舵室左舷側のドラムで錨索を巻き、マンガンで海底を鋤きながらほっき貝を採取するもので、本船では、左舷側で作業が行われていた。（図1、写真1参照）

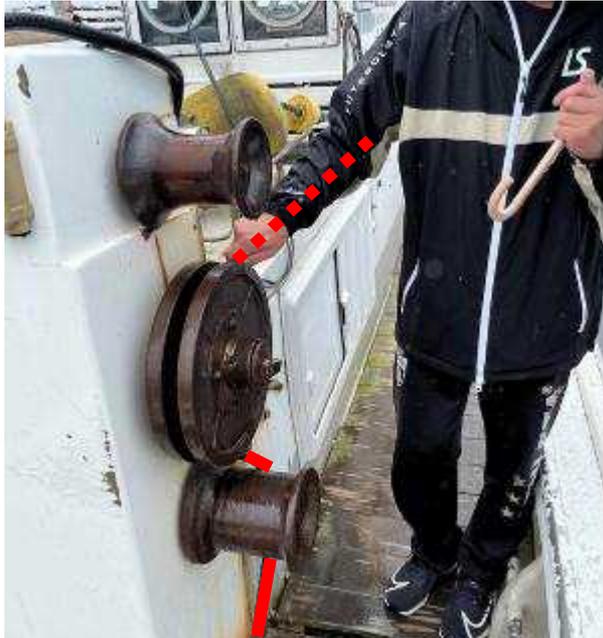
写真2 本事故発生時の状況

船長は、錨索を巻いて後進中の07時15分ごろ、前部甲板上で前回の漁獲物の仕分け作業を行っていたところ、甲板員の悲鳴が聞こえたので、確認したところ、甲板員が右手を錨索とドラムの間に巻かれているのを認めた。(写真2参照)

本船は、三沢漁港北方沖において、操業中、甲板員が前部甲板に移動しようとした際、バランスを崩し、とっさに右手でドラム付近の錨索を掴んだことから、右手が錨索とドラムの間に巻き込まれて負傷したものと考えられる。

ことにより発生したものと考えられる。
<b>再発防止策</b>	今後の同種事故等の再発防止に役立つ事項として、次のことが考えられる。 <ul style="list-style-type: none"><li>・乗組員は、作動しているドラムに近寄らないこと。近寄る必要がある場合は、ドラム付近の錨索に触れたり、ドラムに巻き込まれたりしないよう十分に留意すること。</li></ul>
