船舶事故調査報告書

事故種類	乗組員負傷
発生日時	令和5年5月2日 09時15分ごろ
発生場所	青森県平内町茂浦漁港西南西方沖 茂浦港西防波堤灯台から真方位251° 2.4海里（M）付近 （概位 北緯40° 55.9′ 東経140° 49.2′）
事故の概要	漁船第五 ^{えびす} 恵比須丸は、養殖作業中、船長が負傷した。
事故調査の経過	令和5年5月23日、本事故の調査を担当する主管調査官（仙台事務所）ほか1人の地方事故調査官を指名した。 原因関係者から意見聴取を行った。
事実情報 船種船名、総トン数 船舶番号、船舶所有者等 L×B×D、船質 機関、出力、進水等	漁船 第五恵比須丸 4.9トン AM3-37450（漁船登録番号）、個人所有 11.95m（Lr）×3.03m×0.97m、FRP ディーゼル機関、330kW（動力漁船登録票による）、平成10年10月2日
乗組員等に関する情報	船長 44歳 二級小型船舶操縦士・特定 免許登録日 平成16年10月1日 免許証交付日 平成30年11月8日 （令和6年9月30日まで有効）
死傷者等	重傷 1人（船長）
損傷	なし
気象・海象	気象：天気 晴れ、風向 西、風力 3、視界 良好 海象：波高 約1.5m
事故の経過	本船は、船長及び甲板員が乗り組み、右舷通路に直径約30cmの球体のプラスチック製浮き玉約20個、左舷船尾に直径約50cm、長さ約1mの‘長楕円体のプラスチック製浮き玉’（以下「本件浮き玉」という。）1個を積み込み、ほたて養殖施設の浮き玉を増設する作業の目的で、令和5年5月2日08時50分ごろ、茂浦漁港西南西方沖の養殖施設に向けて同漁港を出港した。 船長は、点在するほたて養殖施設に球体の浮き玉8個を増設した後、別の同施設に移動し、左舷船首部に同施設の幹縄の一部を吊り上げて左舷船首の金属製のタツに固縛索で係止し、長さ約10mのロー

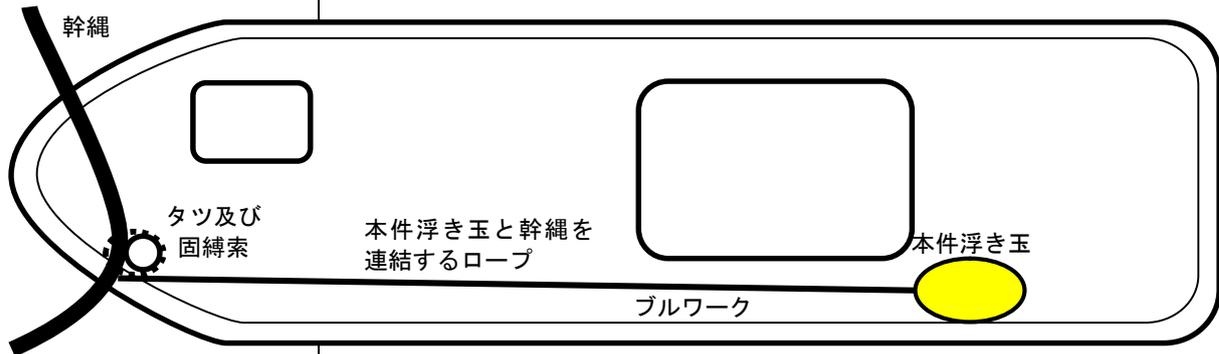
プで本件浮き玉を幹繩に連結した。(図1参照)

図1 幹繩と本件浮き玉の連結の状況

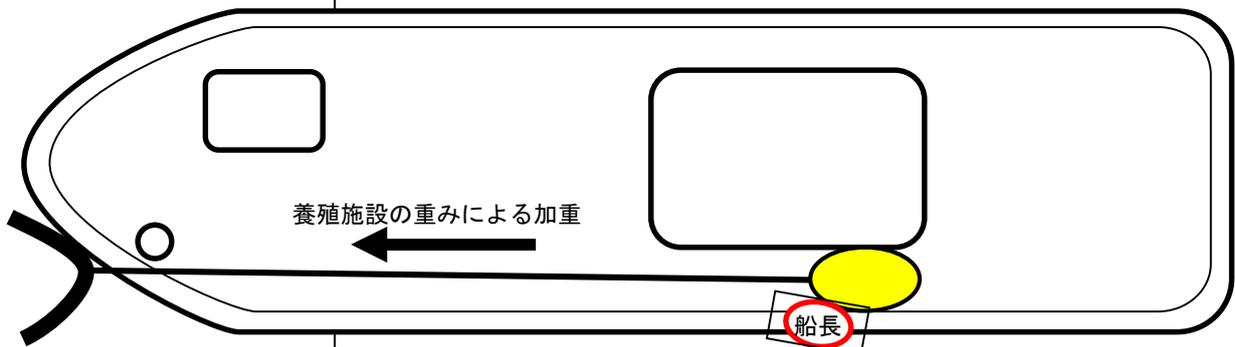
船長は、固縛索を解いて幹繩を投入したところ、本件浮き玉が左舷通路のブルワークと操舵室との間に挟まったので、本件浮き玉を手にとって海中に投入しようと思い、本件浮き玉の船首側直近のブルワークに腰を掛けて本件浮き玉を上げようとしたところ、09時15分ごろ、幹繩にかかる養殖施設の重みでロープが海中に引かれ、本件浮き玉が左舷通路の船首側に移動して両足がブルワークと本件浮き玉に挟まれた。(図2参照)

図2 船長が本件浮き玉に挟まれた状況

のタツ、写真3 本件浮き玉、写真4 本事故発生時の状況 参照)
その他の事項	船長は、本件浮き玉を投入してから、幹繩の固縛索を解くか、浮き玉が左舷ブルワークと操舵室との間に挟まった時点で、再度、幹繩を吊り上げて左舷船首部に固縛すれば、本事故の発生を防止できたと本事故後に思った。
分析 乗組員等の関与 船体・機関等の関与 気象・海象等の関与 判明した事項の解析	あり なし なし 本船は、茂浦漁港西南西方沖において、ほたて養殖施設の浮き玉を増設する作業中、船長が、幹繩と連結した本件浮き玉を投入する際、本件浮き玉が左舷通路に挟まり、連結したロープが緊張した状態のまま、本件浮き玉を手にとって海中に投入しようと思い、本件浮き玉に近寄ったことから、養殖施設の重みで本件浮き玉が移動したときに両足がブルワークと本件浮き玉との間に挟まれて負傷したものと考えられる。
原因	本事故は、本船が、茂浦漁港西南西方沖において、ほたて養殖施設の浮き玉を増設する作業中、船長が、幹繩と連結した本件浮き玉を投入する際、本件浮き玉が左舷通路に挟まり、連結したロープが緊張した状態のまま、本件浮き玉を手にとって海中に投入しようと思い、本件浮き玉に近寄ったため、養殖施設の重みで本件浮き玉が移動したときに両足がブルワークと本件浮き玉との間に挟まれたことにより発生したものと考えられる。
再発防止策	今後の同種事故等の再発防止に役立つ事項として、次のことが考えられる。 <ul style="list-style-type: none"> ・養殖施設の浮き玉を増設する作業において、浮き玉が養殖施設の重みで引っ張られて連結するロープが緊張した状態の場合、近寄ることなく、再度、幹繩の一部を船上に上げて固縛索で固定するなどしてロープの緊張状態を解除すること。 ・養殖施設の浮き玉を増設する作業において、浮き玉が養殖施設の重みで引っ張られて連結するロープが緊張した状態になる場合、遠隔で連結ロープを切り離す装置を導入することが望ましい。 ・養殖施設の浮き玉を増設する作業において、船上に固縛した幹繩と浮き玉を連結し、浮き玉を投入する場合、幹繩の固縛索を解く前に、浮き玉を海中に投入すること。 ・養殖施設の浮き玉を増設する作業において、浮き玉が養殖施設の重みで引っ張られて連結するロープが緊張した状態の場合、加重が掛からない側から作業に当たること。

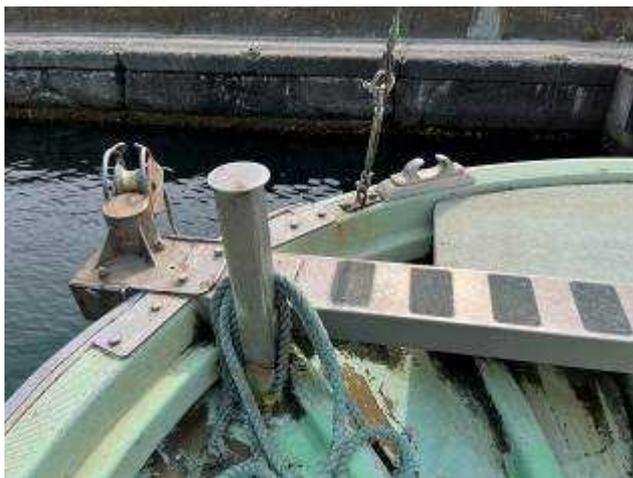
写真2 左舷船首部のタツ

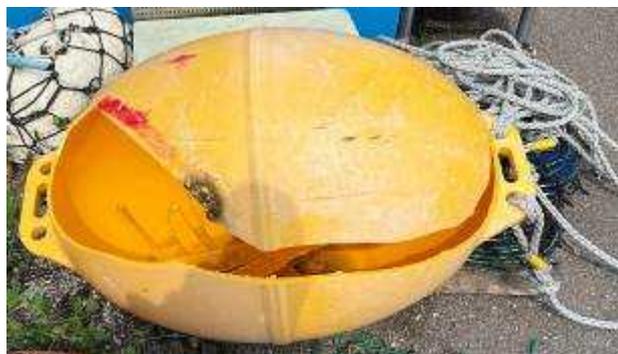
写真3 本件浮き玉

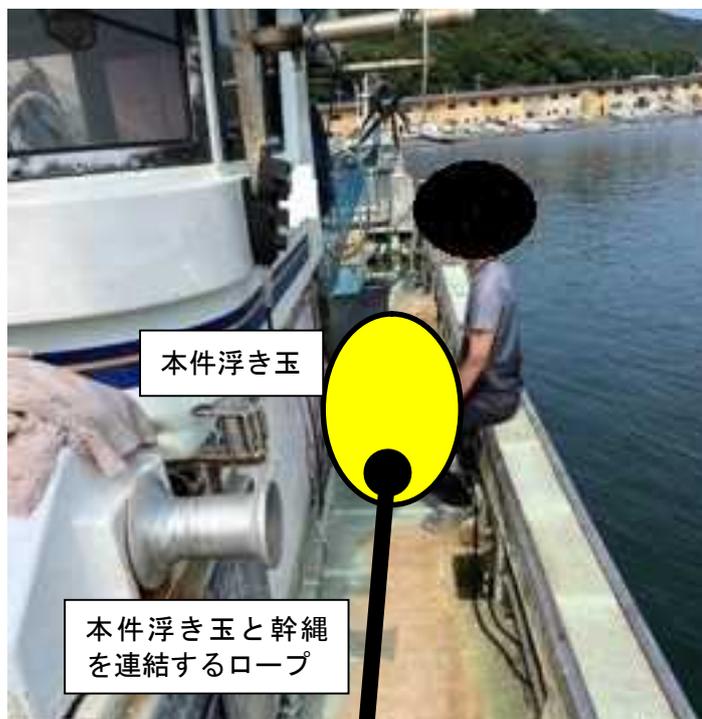
写真4 本事故発生時の状況
