船舶事故調査報告書

令和5年11月22日
 運輸安全委員会（海事専門部会）議決
 委員 伊藤 裕 康（部会長）
 委員 上野 道 雄
 委員 岡本 満喜子

事故種類	乗揚
発生日時	令和5年1月21日 18時00分ごろ
発生場所	島根県西ノ島町西ノ島東岸 麦山鼻灯台から真方位080° 1.5海里（M）付近 （概位 北緯36°04.1′ 東経133°03.2′）
事故の概要	旅客船いそかぜは、北西進中、西ノ島東岸に乗り揚げた。 いそかぜは、旅客3人が負傷し、船首部外板の破口等を生じた。
事故調査の経過	令和5年1月23日、本事故の調査を担当する主管調査官（広島事務所）ほか1人の地方事故調査官を指名した。 原因関係者から意見聴取を行った。
事実情報 船種船名、総トン数 船舶番号、船舶所有者等 L×B×D、船質 機関、出力、進水等	旅客船 いそかぜ、19トン 272-23651 島根、島前町村組合、隠岐観光株式会社（船舶借入人、A社） 16.5m（Lr）×4.48m×1.74m、FRP ディーゼル機関2基、846kW（合計）、平成25年3月
乗組員等に関する情報	船長 37歳 二級小型船舶操縦士・特定 免許登録日 平成25年11月29日 免許証交付日 令和3年5月25日 （令和8年5月24日まで有効）
死傷者等	軽傷 3人（旅客A、旅客B及び旅客C）
損傷	船首部外板に破口、左舷船底部外板に擦過傷、左舷プロペラ翼及び左舷舵柱に曲損
気象・海象	気象：天気 晴れ、風向 北東、風力 1、視界 良好 海象：海上 平穏、潮汐 上げ潮の中央期、潮高 約15cm（日ノ津浦港）、潮流 約1ノット（kn）弱の南流 日没時刻：17時23分ごろ
事故の経過	本船は、船長及び船長補助者1人が乗り組み、旅客7人（うち負傷した3人をそれぞれ「旅客A」、「旅客B」及び「旅客C」という。）を乗せ、令和5年1月21日17時47分ごろ島根県海士町菱浦港に向けて島根県知夫村来居港を出港した。 本船は、船長が、操舵室右舷側の椅子に腰を掛け、左舷側にある

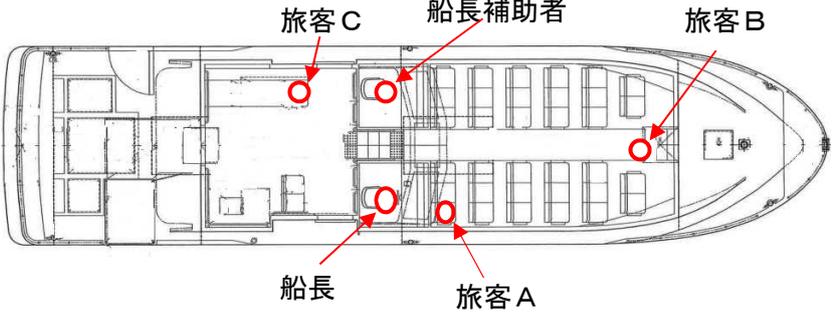
旅客Aは、座席に腰を掛けていたところ、前の座席の背面に顔が当たって唇に裂傷を負い、本事故後、西ノ島町の病院での診断を受けた。

旅客Bは、子供を連れて中央の通路に立って前方の窓から景色を眺めていたところ、突然、島が見えて危険を感じ、子供を抱きかかえようとしたが衝撃により後方に倒れて、座席の肘当てに左肩を打って負傷し、また、旅客Cは、座席に腰を掛けていたところ、衝撃を感じるとともに床に落ちて負傷した。

<p style="text-align: center;">図 1 負傷者及び乗組員の位置</p> <p>(付図 1 事故発生経過概略図、写真 1 本船、写真 2 左舷船首船底部外板擦過傷箇所、写真 3 左舷プロペラ翼及び左舷舵柱の曲損箇所)</p>
<p>その他の事項</p>	<p>本船の喫水は、船首が約 0.83 m、船尾が約 1.53 mであった。</p> <p>本船は、来居港～菱浦港～別府港の間を就航する定期船で、1日の運航を4人の乗組員が、早番、遅番に分かれての2人体制で運航し、2人のうち操船者を船長とし、操船に当たらない者を係船作業や集金業務を行う船長補助者としていた。</p> <p>本事故時の船長と船長補助者は、1日13便のうちの第8便から乗り組み、本事故当時、第10便の航行であった。</p> <p>船長は、本事故の約2年前からA社の観光船及び定期船に乗船しており、約4、5か月間の本船への乗船経験を有していた。</p> <p>船長は、本事故当日の体調に不調はなく、本事故の前日には休息が十分とれており、疲労を感じていなかった。</p> <p>船長は、日頃、眠気を感じたときは、コーヒーを飲んだり、窓を開けて外気に当たったり、立ち上がるなどして身体を動かしたり、室温調整をするなどして、居眠り運航の防止策を採っていたが、本事故時は、眠気を感じないまま居眠りに陥ったので、同防止策を採ることができなかった。</p> <p>船長補助者は、乗船料金の集計等の作業を行っており、船長が居眠りに陥り、本船が左回頭して西ノ島東岸に向かっていることに気付いていなかった。</p> <p>船長は、ふだん本船を滑走状態で航行させる際、保針を行わないと小さな波や潮流などの外力が少しでも働くと回頭することがあり、適宜、舵を取り針路を補正していた。</p>
<p>分析</p> <p>乗組員等の関与</p> <p>船体・機関等の関与</p> <p>気象・海象等の関与</p> <p>判明した事項の解析</p>	<p>あり</p> <p>なし</p> <p>なし</p> <p>本船は、西ノ島東方沖を北北東進中に船長が居眠りに陥り、緩やか</p>

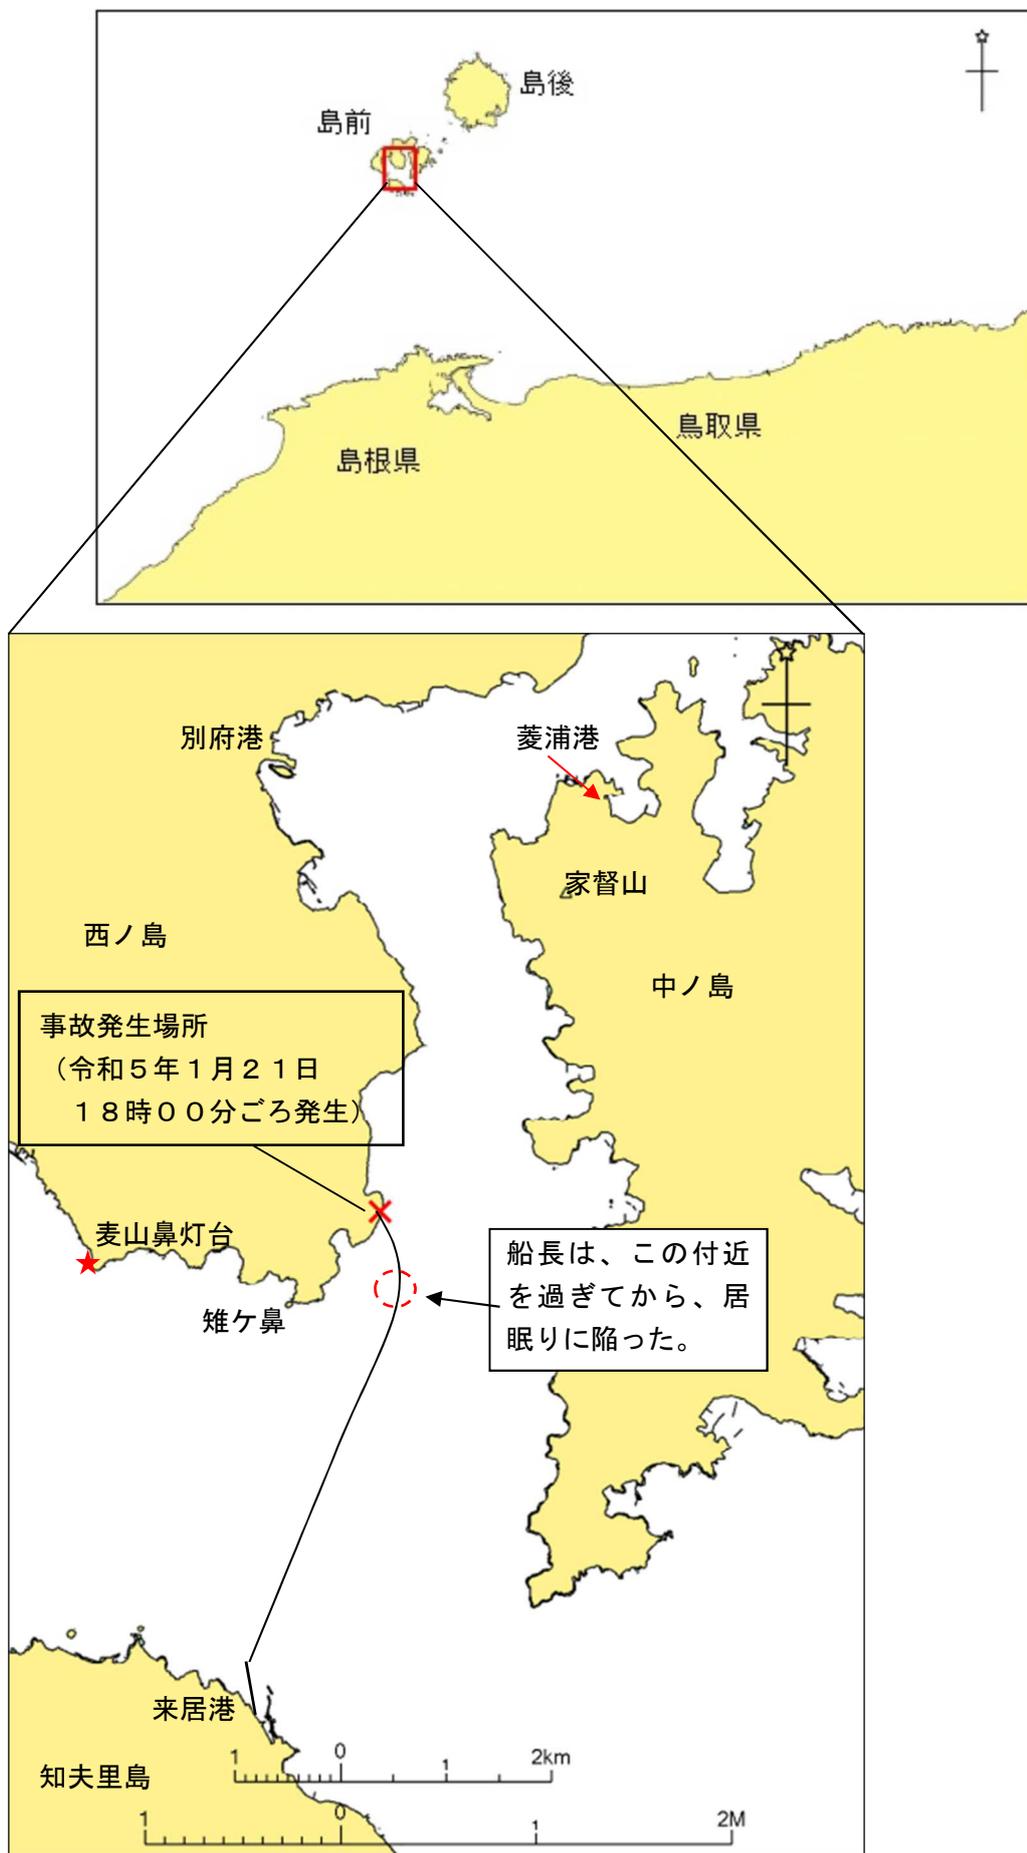
付図1 事故発生経過概略図

船長は、西ノ島町稚ヶ鼻^{まじが}を左舷に見て通過した後、周囲に他船がおらず、海上も平穏だったので、気の緩みが生じ、いつの間にか居眠りに陥った。

船長は、18時00分ごろ、覚醒し、本船が緩やかに左回頭しながら北西進し、西ノ島の陸岸に向かっていることに気付いて主機の両舷機のスロットルレバーを後進としたが、船底に衝撃を感じ、本船が西ノ島東岸に乗り揚げた後、直ちに主機を停止した。

<p>に左回頭しながら西ノ島東岸に向かって北西進し続けたことから、西ノ島東岸に乗り揚げたものと考えられる。</p> <p>船長は、周囲に他船がおらず、海上も平穏で、気の緩みが生じたことから、覚醒水準が低下して居眠りに陥ったものと考えられる。</p> <p>船長は、日頃、眠気を感じたときは、コーヒーを飲んだり、窓を開けて外気に当たったり、立ち上がるなどして身体を動かしたり、室温調整をするなどして、居眠り運航の防止策を採っていたが、本事故時は、眠気を感じないまま居眠りに陥ったものと考えられる。</p> <p>本船は、滑走状態で航行中には、保針が行われないと小さな波や潮流などの外力が少しでも働くと回頭することがあり、船長が居眠りに陥ったことから、保針が行われず、左回頭したものと考えられる。</p>
原因	<p>本事故は、夜間、本船が、西ノ島東方沖を北北東進中に船長が居眠りに陥り、緩やかに左回頭しながら西ノ島東岸に向かって北西進し続けたため、西ノ島東岸に乗り揚げたものと考えられる。</p>
再発防止策	<p>A社は、本事故後、次の再発防止策を講じた。</p> <ul style="list-style-type: none"> ・船長補助者は、航行中は集金業務等を行わず、見張り補助を行うこととした。 ・会社は、船員への注意喚起、再教育に努め、船員の体調管理も徹底することとした。 <p>今後の同種事故等の再発防止に役立つ事項として、次のことが考えられる。</p> <ul style="list-style-type: none"> ・船長は、航行中は、2人体制による当直を維持し、船長補助者が航行に異常を感じたときは直ちに船長に報告させること。 ・船長は、眠気を感じていなくても気の緩みが生じて居眠りに陥ることもあるので、航行中には、外気に当たる、可能な限り身体を動かす、船長補助者の支援を受けるなどして、居眠り運航の防止策を採ること。

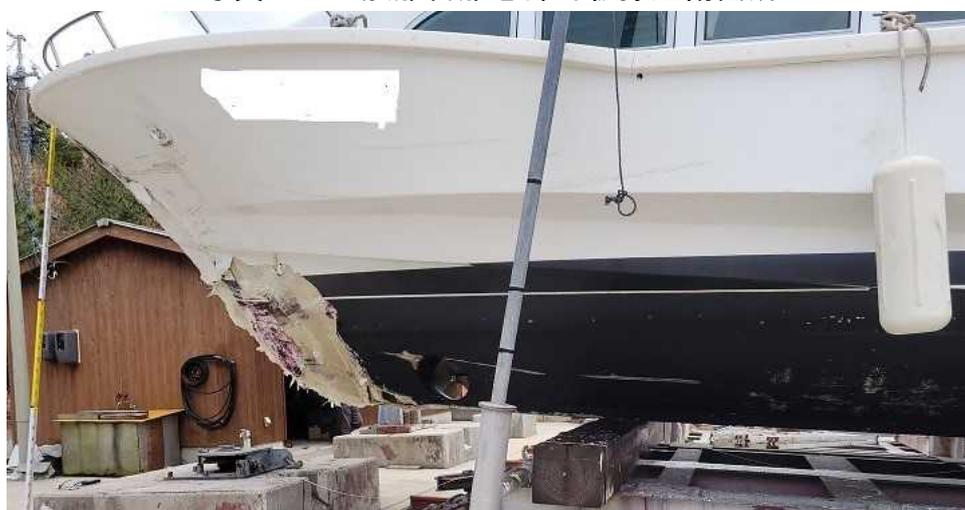
写真2 左舷船首船底部外板擦過傷箇所

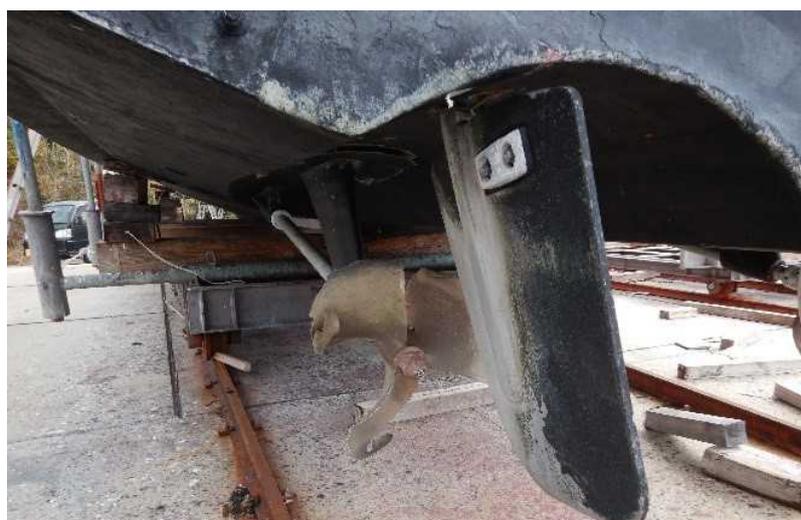
写真3 左舷プロペラ翼及び左舷舵柱の曲損箇所
