船舶事故調査報告書

事故種類	乗組員死亡
発生日時	不明（令和4年11月10日 03時ごろ～11月11日 10時30分ごろの間）（医師による船長死亡推定時刻：11月10日08時過ぎごろ）
発生場所	不明（山口県山口市中道湾口に設置している建て網の西端付近）
事故の概要	漁船福丸は、揚網作業中、船長が落水して溺死した。
事故調査の経過	令和5年1月30日、本事故の調査を担当する主管調査官（門司事務所）ほか1人の地方事故調査官を指名した。 原因関係者からの意見聴取は、本人が本事故で死亡したため、行わなかった。
事実情報 船種船名、総トン数 船舶番号、船舶所有者等 L×B×D、船質 機関、出力、進水等	漁船 福丸、1.5トン YG3-52170（漁船登録番号）、個人所有 7.95m(Lr)×2.03m×0.68m、FRP ディーゼル機関、漁船法馬力数45、昭和61年9月6日
乗組員等に関する情報	船長 76歳 一級小型船舶操縦士・特殊小型船舶操縦士・特定 免許登録日 昭和50年9月27日 免許証交付日 令和元年11月1日 (令和7年7月7日まで有効)
死傷者等	死亡 1人（船長）
損傷	なし
気象・海象	気象：天気 晴れ、風向 東、風力 3、視界 良好 海象：海上 平穏、潮汐 下げ潮の末期、水温 約18～19℃
事故の経過	船長と同じ漁業協同組合（以下「本件漁協」という。）所属の僚船Aの船長は、令和4年11月10日03時ごろ～04時ごろ、山口県宇部市魚市場で船長と挨拶を交わした。 本件漁協所属の僚船Bの船長は、08時00分ごろ、中道湾口西方沖で操業中、中道湾口に東西方向に設置している船長の建て網の西端で船首方を北方に向けて停船している本船を認め、本船上に船長の姿を確認しなかったが、船長が建て網漁を行っていると思った。 僚船Bの船長は、翌日（11日）の10時00分ごろ、建て網漁で使用する竹を取りに行く目的で、中道湾が見渡せる小高い海沿いの場

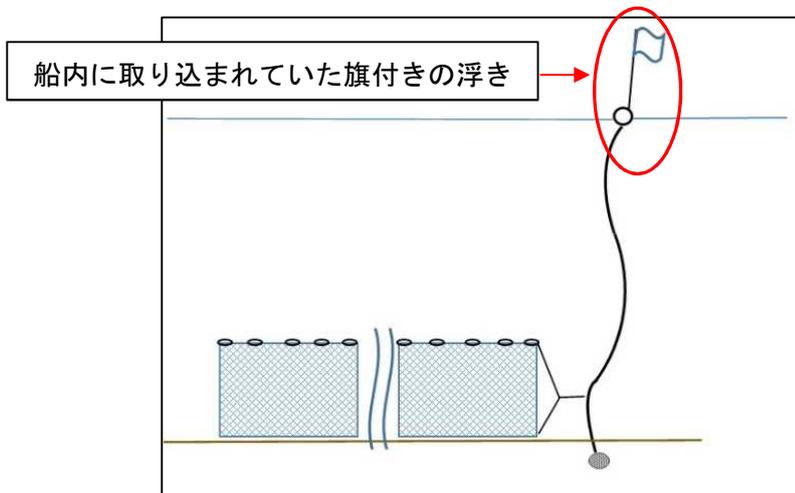
図1 建て網略図

本船は、機関が中立運転の状態、一番陸側の建て網は、旗付きの浮きが船内に取り込まれており、揚網機が動いていたが、同建て網には魚が掛かったままであった。(図1参照)

本件漁協の担当者は、本船の魚倉に魚が入っていたので、沖側の建て網から陸側の建て網の順に揚網し、沖側二つの建て網漁を終え、最後の建て網（三つ目で一番陸側の建て網）を揚げようとしていた際、体勢を崩して落水したのではないかと本事故後に思った。

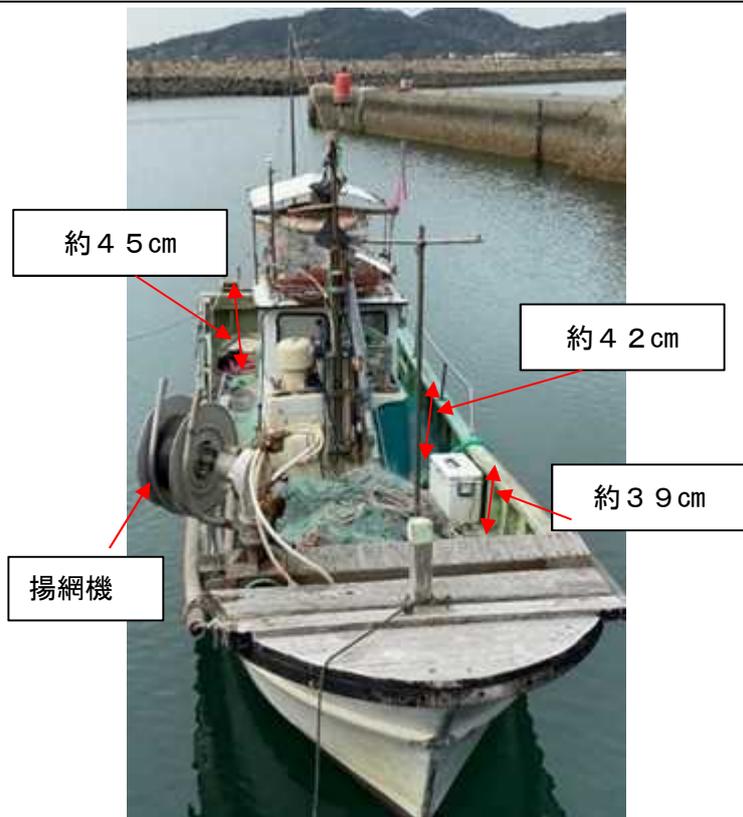
写真1 本船

本船は、船体中央部付近に操舵室があり、右舷船首部に揚網機が設置されていた。

本船の甲板から舷縁頂部までの高さは、前部甲板で約39cm、中部甲板で約42cm、後部甲板で約45cmであった。

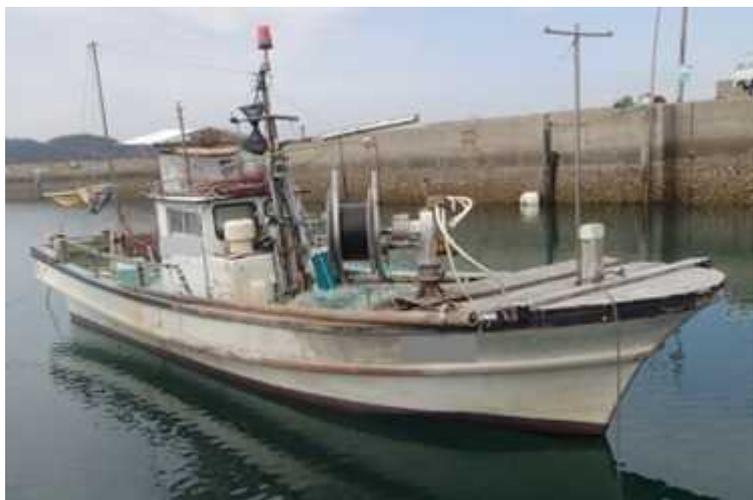
写真2 本船

本船は、船体に他船と衝突したような痕跡はなく、縄ばしご等の乗込設備が備えられていなかった。(写真2参照)

分析集（運輸安全委員会地方分析集）「小型漁船に「縄ばしご」を装備しよう！」（運輸安全委員会事務局仙台事務所、令和2年10月発行）によれば、縄ばしご等の海面からの乗込設備が備えられていれば、落水者が船上復帰できる可能性が高いとされている。
