船舶事故調査報告書

事故種類	衝突
発生日時	令和5年4月13日 04時10分ごろ
発生場所	北海道北見市 栄浦漁港西方沖（サロマ湖東部） 浜佐呂間港北防波堤灯台から真方位002° 2.3海里（M）付近 （概位 北緯44° 07.9′ 東経143° 55.8′）
事故の概要	漁船第二十とうふつ丸は、西進中、また、漁船第二十八清照丸は、東進中、両船が衝突した。 第二十とうふつ丸は、乗組員1人が負傷して、左舷船首外板に擦過傷等を生じ、また、第二十八清照丸は、乗組員2人が負傷して、左舷船首外板の圧壊等を生じた。
事故調査の経過	令和5年4月20日、本事故の調査を担当する主管調査官（函館事務所）ほか1人の地方事故調査官を指名した。 原因関係者から意見聴取を行った。
事実情報 船種船名、総トン数 船舶番号、船舶所有者等 L×A×D、船質 機関、出力、進水等	A 漁船 第二十とうふつ丸、6.2トン HK2-20935（漁船登録番号）、個人所有 12.79m（Lr）×3.21m×0.99m、FRP ディーゼル機関、450kW（動力漁船登録票による）、平成元年4月20日 B 漁船 第二十八清照丸、4.4トン HK3-101808（漁船登録番号）、個人所有 11.26m（Lr）×2.90m×0.98m、FRP ディーゼル機関、330kW（動力漁船登録票による）、平成2年12月12日
乗組員等に関する情報	A 船長A 60歳 一級小型船舶操縦士・特殊小型船舶操縦士・特定 免許登録日 昭和57年12月21日 免許証交付日 令和4年2月7日 （令和9年6月11日まで有効） B 船長B 51歳 二級小型船舶操縦士・特殊小型船舶操縦士・特定 免許登録日 平成8年12月6日 免許証交付日 平成31年2月7日

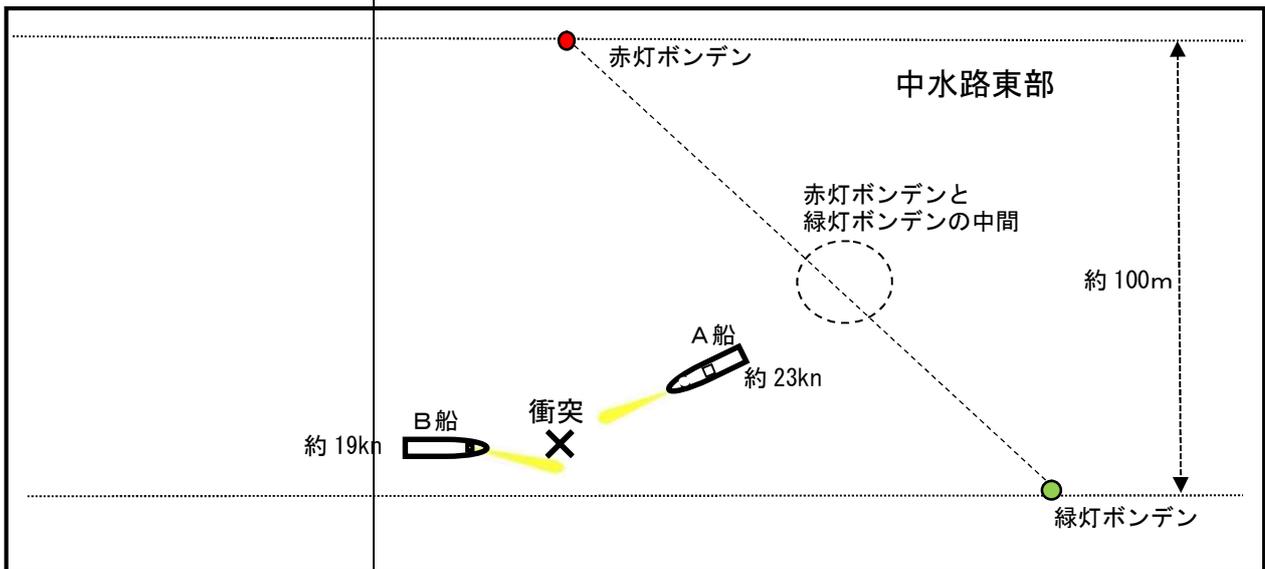
図2 衝突直前の状況 (イメージ)

A船は、船長Aが、赤灯ボンデンと緑灯ボンデンを注目して西進中、前方至近に探照灯光が見えたので、驚いて右舵を取った直後、04時10分ごろA船の左舷船首部とB船の左舷船首部とが衝突し

<p>首方向を確認し、進路目標となるボンデンを確認して以降は、ボンデンと他船が照射する探照灯光を注目して航行していた。</p> <p>甲板員Bは、赤ボンデンを通過したころ、船首方に他船の探照灯光が見えたが、他船も水路の右端付近を航行しているだろうから、ふだんのように左舷対左舷で無難に航過するものと思い、共に操舵室にいた船長Bに何も伝えなかった。</p> <p>船長B及び甲板員Bは、いずれも、衝突の衝撃により転倒はしなかったものの、一瞬のことで細かい記憶はないが、操舵室の内壁等に体をぶつけたのではないかと本事故後に思った。</p>
<p>分析</p> <p>乗組員等の関与 船体・機関等の関与 気象・海象等の関与 判明した事項の解析</p>	<p>A あり、B あり A なし、B なし A なし、B なし</p> <p>A船は、栄浦漁港西方沖において、水路の右（北）端から20～30m左（南）寄りのところを約23knの速力で西進中、赤灯ボンデンと緑灯ボンデンとを注目することに意識を向けていたことから、左舷船首方から接近するB船に気付かず、衝突の数秒前、A船の進路が左（南）に寄った際、B船と衝突したものと考えられる。</p> <p>A船は、船長Aが、水路の中央付近を航行しようと思い、東西に延びる水路に対して南東方向に傾斜する線となる、赤灯ボンデンとその南東方に位置する緑灯ボンデンを結ぶ線の間に向けて操船したことから、同線とほぼ直角に交差する態勢となり、衝突の数秒前、進路が左（南）に寄った可能性があると考えられる。</p> <p>船長Aは、緑灯ボンデンの東方400m付近で、周囲をレーダー及び目視で確認したとき、B船とは距離があり、レーダーレンジ外であったことから、B船をレーダーで探知できず、同船の探照灯光を見付けることができなかったものと考えられる。</p> <p>B船は、栄浦漁港西方沖において、水路の右（南）端付近を約19knの速力で東進中、船長Bが水路の北端から20～30m南寄りのところを西進するA船の探照灯光を認めたものの、ふだんのように航過する態勢であったことから、約19knの速力で水路の右端に沿って東進を続け、衝突の数秒前、進路が左（南）に寄ったA船と衝突したものと考えられる。</p>

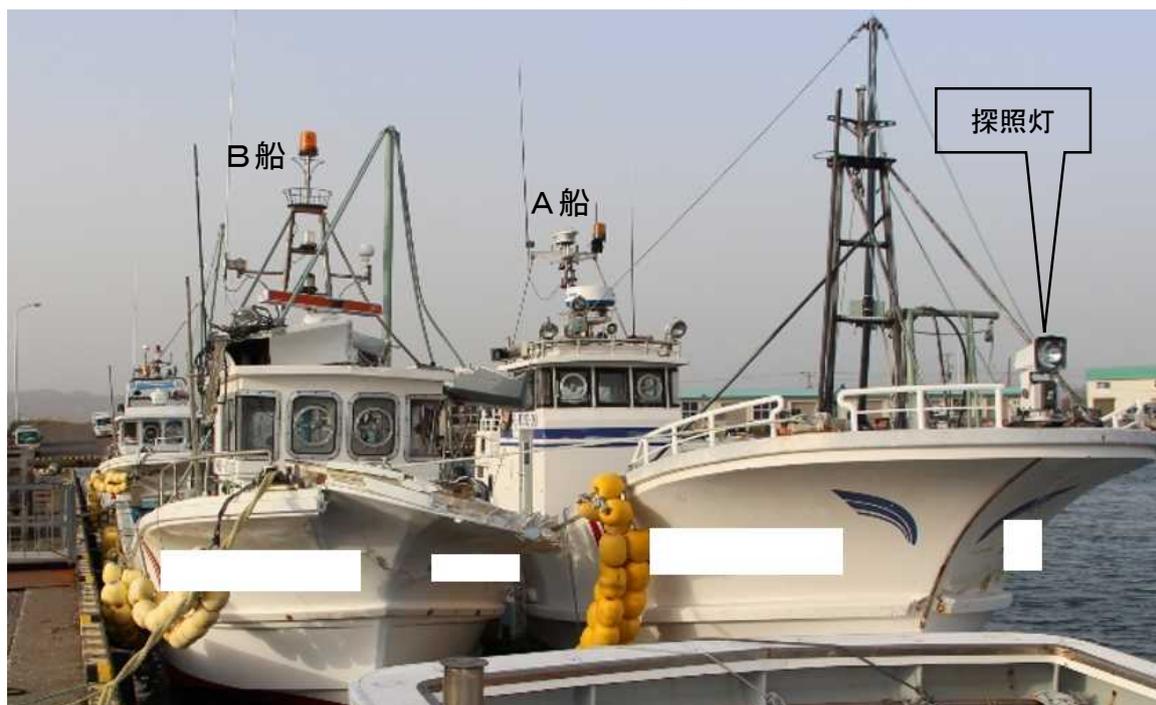
写真1 A船及びB船の状況（所属漁業協同組合提供）

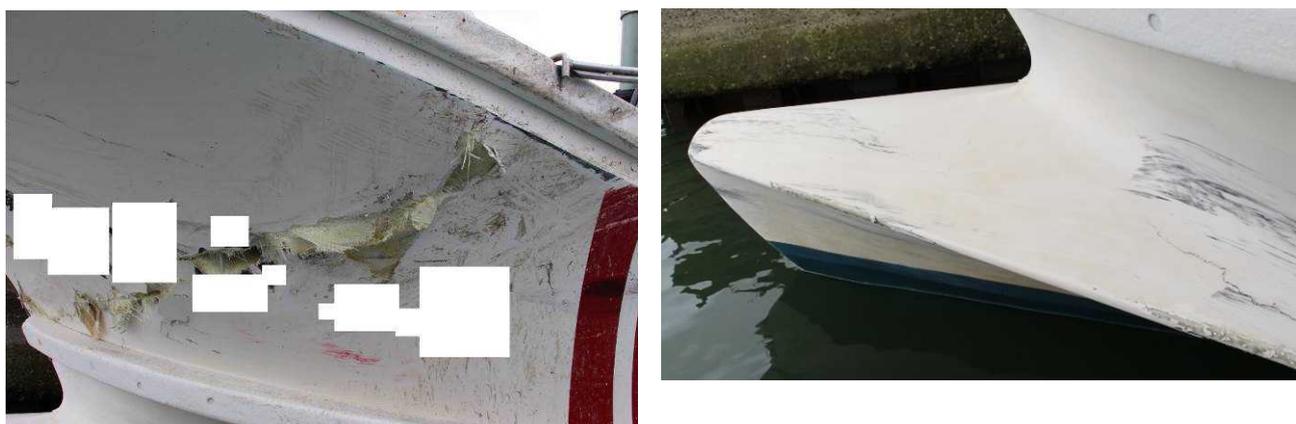
(令和6年2月12日まで有効)
死傷者等	A 軽傷 1人(甲板員A) B 軽傷 2人(船長B及び甲板員B)
損傷	A 左舷船首外板及びバルバスバウに擦過傷 B 左舷船首外板が圧壊、操舵室上部の探照灯等が倒壊
気象・海象	気象：天気 曇り、風向 南、風力 2、視界 良好 海象：海上(湖面) 平穏 常用薄明開始時刻：04時16分ごろ 日出時刻：04時46分ごろ 月齢：22.1
事故の経過	<p>A船は、船体中央部に操舵室を設け、船首端に同室内のスイッチで照射方向を遠隔操作できる探照灯を備えた漁船で、船長A及び甲板員4人が乗り組み、令和5年4月13日04時00分ごろ、ほたて貝養殖施設(以下「のし」という。)の保守作業を行う目的で、法定灯火を表示し、探照灯を点灯させて、栄浦漁港^{とうらつ}地区の係留地を発し、船長Aが管理するのしに向かった。</p> <p>サロマ湖には、幅約100mの水路が、サロマ湖北東端の13-2養殖区画(以下、養殖区画について数字のみで記載する)とその南方の14、15との間(以下「中水路東部」という。)に、また、13-2西方の13-1とその南方の10との間(以下「中水路西部」という。)に、それぞれ設けられていた。(図1参照)</p> <p>中水路(東部及び西部)には、水路の左右両端に沿って約400m間隔に反射板付きボンデンが設置されているほか、次のとおり灯火等が設けられていた。</p> <ol style="list-style-type: none"> (1) 13-2南西端に、赤色点滅灯及び反射板付きボンデン(以下「赤灯ボンデン」という。) (2) 14北西端に、緑色点滅灯及び反射板付きボンデン(以下「緑灯ボンデン」という。) (3) 13-1南東端に、赤色反射板付きボンデン(以下「赤ボンデン」という。) (4) 10の北東端に、緑色反射板付きボンデン(以下「緑ボンデン」という。) <p>養殖区画の形状から、緑灯ボンデンは、赤灯ボンデンの南東方に位置していた。(図1参照)</p>

写真2 A船の損傷状況（所属漁業協同組合提供）

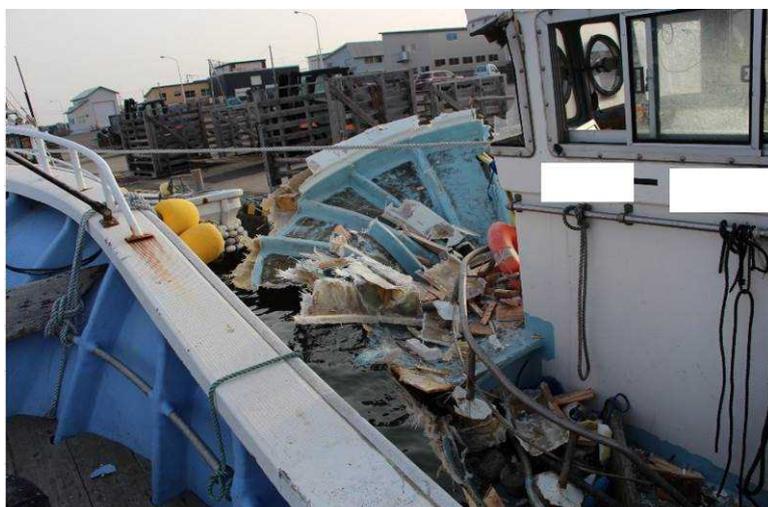
写真3 B船の損傷状況（所属漁業協同組合提供）
