## 船舶事故調査報告書

令和5年12月6日

運輸安全委員会（海事専門部会）議決

| 事故種類 | 旅客負傷 |

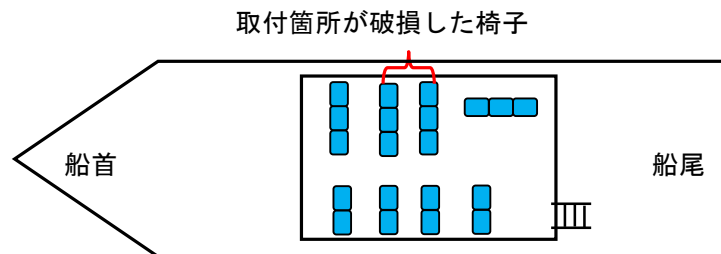
本船甲板員は、スカイデッキに赴き、右舷側に設置された船首方から2列目と3列目の椅子（以下、単に「2列目と3列目の椅子」という。）の状態を見た際、脚部の床板への取付箇所が破損して2列目と3列目の椅子がそれぞれ前方に移動し、前の椅子との間隔が狭まっていること及び2列目と3列目の椅子に座っていた旅客A、旅客B及び旅客Cが、前列の椅子に足等を打ち付けて負傷しているのを確認した。（図1参照）

図1 スカイデッキの椅子の設置状況

| <p><b>分析</b></p> <p>乗組員等の関与<br/>船体・機関等の関与<br/>気象・海象等の関与<br/>判明した事項の解析</p> | <p>あり<br/>あり<br/>なし</p> <p>(1) 本事故発生の状況<br/>旅客A、旅客B及び旅客Cは、スカイデッキの椅子に腰を掛けていたところ、本船が、ウトロ漁港北東方沖の大きい定置網と陸岸との間を航行中、速力が急に落ちた際、急激な力が掛かり、2列目と3列目の椅子が脚部の床板への取付箇所が破損して船首方に移動したことから、その勢いで前にある椅子に足等を打ち付け</p> |

て負傷したものと考えられる。

スカイデッキの椅子は、脚部を床板にビス止めして取り付けられていたが、ビス止めの位置を変えながら取り付けは取り外すことが繰り返されていたことから、床板への取付箇所の強度が低下し、本船の速力が急に落ちた際、急激な力が掛かり、2列目と3列目の椅子が脚部の床板への取付箇所が破損して船首方に移動したのと考えられる。

| 再発防止策 | <p>今後の同種事故等の再発防止及び被害の軽減に役立つ事項として、次のことが考えられる。</p> <ul style="list-style-type: none"> <li>・船舶所有者は、甲板に椅子を設置する場合には、十分な強度のある甲板に、脚部の取付けを確実にすること。</li> <li>・船舶所有者は、法定人員を超える椅子を甲板に設置するなどの違法な改造を行わないこと。</li> <li>・小型旅客船の船長は、航行する海域の特性を把握した上で、浮流物に注意して航行する意識を高め、やむを得ず浮流物の至近を航行する場合、浮流物の動きを見定めて安全に航行できるかを確認し、同乗する乗組員と連携して浮流物を除去しながら安全な速力で操船すること。</li> <li>・小型旅客船の船長は、必ず船舶検査証書を船内に備えて運航を行うこと。</li> <li>・小型旅客船の運航管理者及び船長は、旅客の安全を最優先に考え、航路幅が狭い海域や定置網及び暗礁が存在する危険な海域を避けて航行することを検討すること。</li> <li>・小型旅客船の船長は、事故が発生した際、速やかに海上保安庁に通報すること。</li> </ul> |
