船舶事故調査報告書

令和5年12月6日

運輸安全委員会（海事専門部会）議決

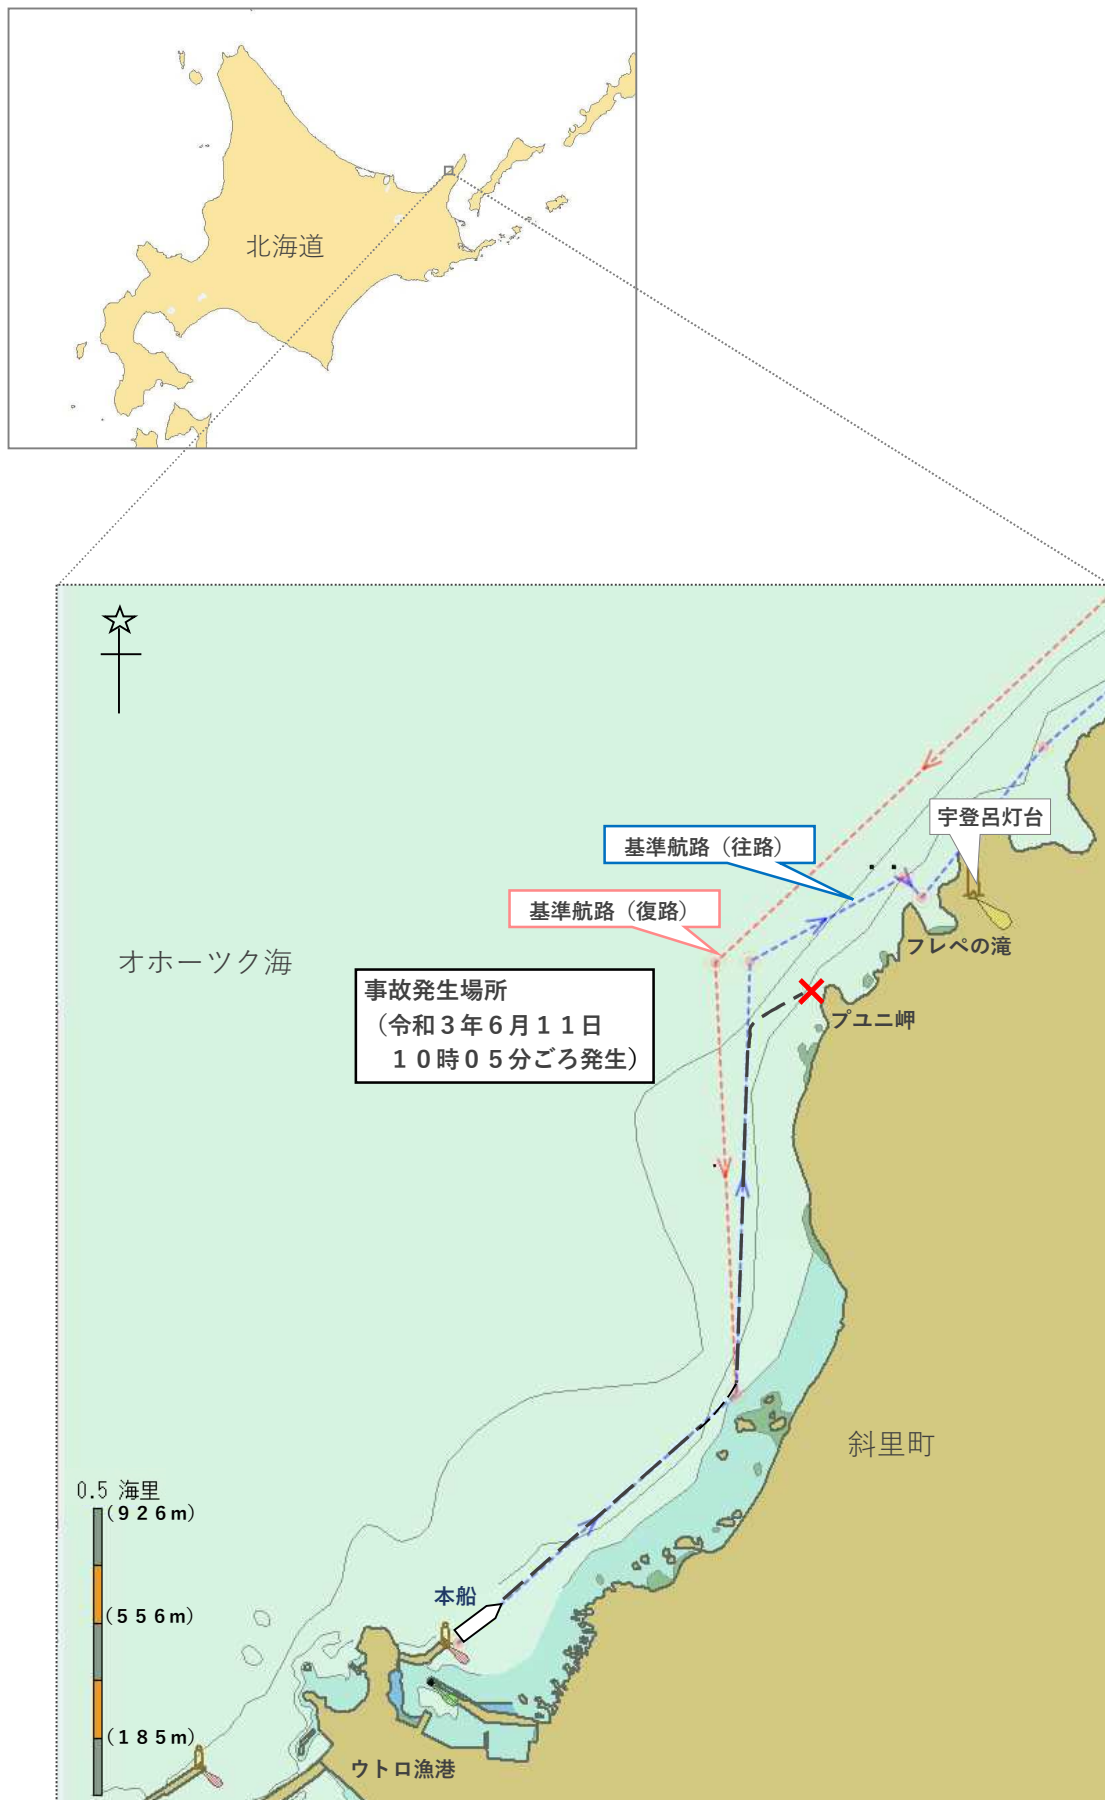
付図1 事故発生経過概略図

<p>跡’（以下「本件航跡」という。）を見ながら、本件航跡に沿って航行した。</p> <p>本船は、斜里町プユニ岬西方沖を北北東進中、本船船長が、斜里町フレペの滝での観光時間を多めに確保する目的で、航程を短縮しようと思い、フレペの滝に向けて本件航跡から右方に外れて陸岸寄りを航行したところ、10時05分ごろ、プユニ岬北西方沖の岩場の浅所に乗り揚げて通過した。</p> <p>本船船長は、船底から音が聞こえたので、主機を中立とし、本船を停止させた。</p> <p>本船船長は、負傷者の有無及び船体の損傷状況を確認し、海上保安庁に本事故の発生を通報した。</p> <p>本船は、遊覧を中止し、自力で航行してウトロ漁港に戻った。</p> <p>（付図1 事故発生経過概略図 参照）</p>
<p>その他の事項</p>	<p>(1) 本船の喫水</p> <p>本船の喫水は、船首約0.3m、船尾約2.0mであった。</p> <p>(2) 本船船長の操船経験及び知床半島西側海域の水路状況の把握</p> <p>本船船長の口述によれば、次のとおりであった。</p> <p>① 本船船長は、A社に入社する前、プレジャーボートや釣り船を操船した経験はあったが、本船のような大きさの小型船舶を操船した経験がなく、また、令和3年4月末にA社に入社後、2～3回知床岬までのコースを操船した経験があったが、船長として本船を操船するのは本事故時が初めてであった。</p> <p>② 本船船長は、本事故時、本船に乗船してから1か月程度しか経過しておらず、プユニ岬沖を含む知床半島西側海域の水路状況について、分かっていないことが多く、岩礁があって浅くなったり、急に深くなったりするところがあることは知っていたが、それらがどの位置に存在するかなどの詳細を把握していなかった。</p> <p>(3) 船長に必要とされる経験</p> <p>① 本船船長の口述によれば、A社に採用される際、船長になるには、甲板員の経験が通算3年間は必要と言われていた。操船そのものに関して難しいと感じたことはなかったが、知床半島西側海域に設置される定置網のボンデン（浮き玉）や刺し網が潮の流れによって浮き沈みするので、操船中に当該網の存在を見極めるのが難しく、通算で甲板員の経験が3年間あっても船長になるには厳しいのではないかと感じていた。</p> <p>② 平成26年から令和2年までA社に勤務し、本船の甲板員として乗り組んだことのある者の口述によれば、ベテランの船長の下で、知床半島西側海域の特性を把握した上で、少なくとも2～3年間の甲板員の経験を積んでから船長になるのが通常と</p>

<p>考えていた。</p> <p>③ ウトロ漁港を拠点として小型船舶により遊覧船業を営むA社とは別の会社に勤務する船員歴約48年の船長の口述によれば、浅瀬や暗礁の存在、定置網の位置や定置網から出ているロープの有無など、地形に関することを知るだけでも実質3年間ぐらいの甲板員の経験が必要と考えていた。</p>
<p>分析</p> <p>乗組員等の関与 船体・機関等の関与 気象・海象等の関与 判明した事項の解析</p>	<p>あり なし なし</p> <p>本船は、プユニ岬西方沖を北北東進中、本船船長が、同岬沖の浅所の位置などの詳細を把握しておらず、遊覧コースの観光時間を確保する目的で航程を短縮しようと思い、本件航跡から右方に外れて陸岸寄りを航行したことから、浅所の存在を認識しないまま浅所に乗り揚げたものと考えられる。</p> <p>本船船長は、本事故時、本船に乗船してから1か月程度しか経過していなかったことから、プユニ岬沖を含む知床半島西側海域の水路状況について、岩礁があつて浅くなったり、急に深くなったりするところがあることは知っていたが、それらがどの位置に存在するかなどの詳細を把握していなかったものと考えられる。</p>
<p>原因</p>	<p>本事故は、本船がプユニ岬西方沖を北北東進中、本船船長が、同岬沖の浅所の位置などの詳細を把握しておらず、遊覧コースの観光時間を確保する目的で航程を短縮しようと思い、本件航跡から右方に外れて陸岸寄りを航行したため、浅所の存在を認識しないまま浅所に乗り揚げたものと考えられる。</p>
<p>再発防止策</p>	<p>今後の同種事故等の再発防止に役立つ事項として、次のことが考えられる。</p> <ul style="list-style-type: none"> ・船長は、海図に詳細な水深情報が記載されていない浅所が存在する海域を航行する際は、漁場基本図などにより浅所に関する情報を収集し、また、ベテランの船長に助言を求めるなどして、事前に水路状況を調査すること。 ・小型旅客船の船長は、観光時間の確保よりも、旅客の安全を最優先し、定められたコースを遵守して安全に航行すること。 ・運航管理者は、船長に対して、基準航路から外れて航行しないよう周知徹底を図ること。 ・運航管理者は、運航基準に定められている航路基準図をGPSプロッターに登録しておくこと。
