## 船舶事故調査報告書

令和5年11月22日  
 運輸安全委員会（海事専門部会）議決  
 委員 伊藤 裕 康（部会長）  
 委員 上野 道 雄  
 委員 岡本 満喜子

事故種類	衝突
発生日時	令和4年12月26日 07時35分ごろ
発生場所	青森県東北町田ノ沢東方沖（小川原湖西部） 狼ノ沢 <sup>おいきわ</sup> 三等三角点から真方位141°2,040m付近 （概位 北緯40°47.3′ 東経141°18.7′）
事故の概要	漁船第十二長栄丸 <sup>ちやうえい</sup> は、北東進中、また、漁船第2光運丸 <sup>こううん</sup> は、北北西進中、両船が衝突した。 第2光運丸は、船長が重傷を負い、操舵区画上部構造物に破損等を生じ、また、第十二長栄丸は、右舷船首部外板に破損等を生じた。
事故調査の経過	令和5年1月12日、本事故の調査を担当する主管調査官（仙台事務所）ほか1人の地方事故調査官を指名した。 原因関係者から意見聴取を行った。
<b>事実情報</b> 船種船名、総トン数 船舶番号、船舶所有者等 L×B×D、船質 機関、出力、進水等	A 漁船 第十二長栄丸、1.5トン AM6-1452（漁船登録番号）、個人所有 7.06m(Lr)×2.20m×0.78m、FRP ディーゼル機関、船内外機、25kW（動力漁船登録票による）、平成2年4月6日 B 漁船 第2光運丸、1.1トン AM6-1363（漁船登録番号）、個人所有 7.32m(Lr)×1.79m×0.73m、FRP ガソリン機関（船外機）、100kW（動力漁船登録票による）、昭和63年10月9日
乗組員等に関する情報	A 船長A 36歳 二級小型船舶操縦士 免許登録日 平成22年10月28日 免許証交付日 令和元年11月26日 （令和7年10月27日まで有効） B 船長B 51歳 二級小型船舶操縦士・特殊小型船舶操縦士・特定 免許登録日 平成9年10月8日 免許証交付日 令和3年10月14日 （令和9年10月7日まで有効）

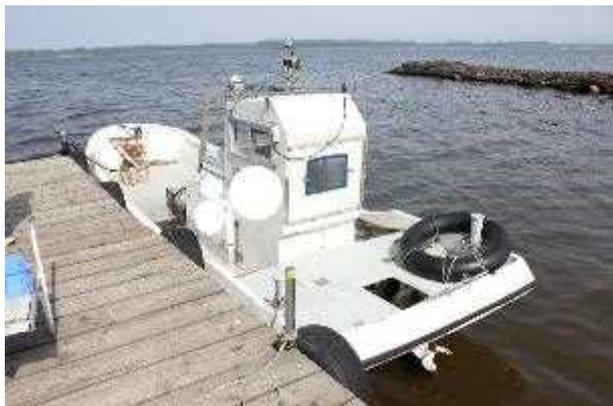
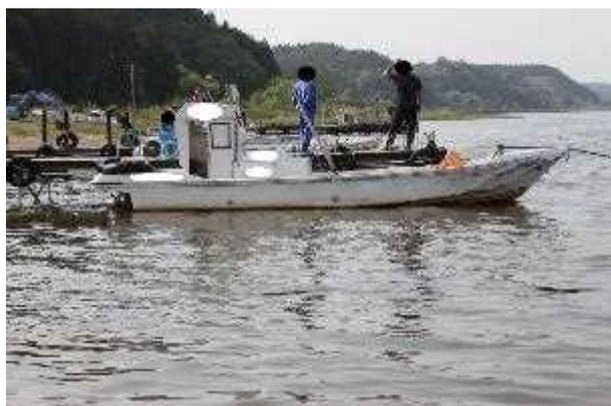
写真1 A船の状況

A船の係留桟橋（A船修理前）

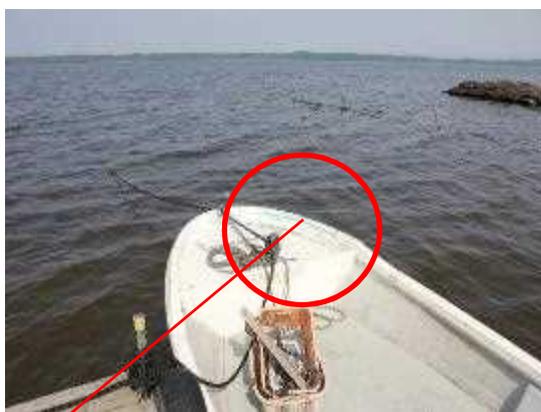
船長A

本事故当時の船長Aの配置

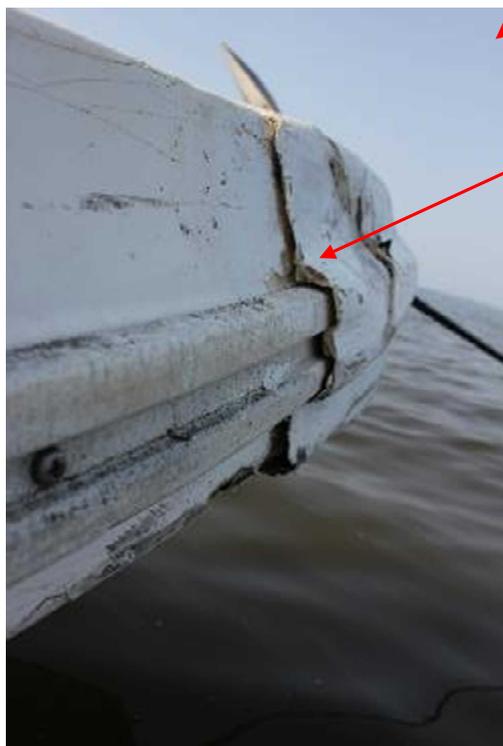
船首部

右舷船首部外板に破損等

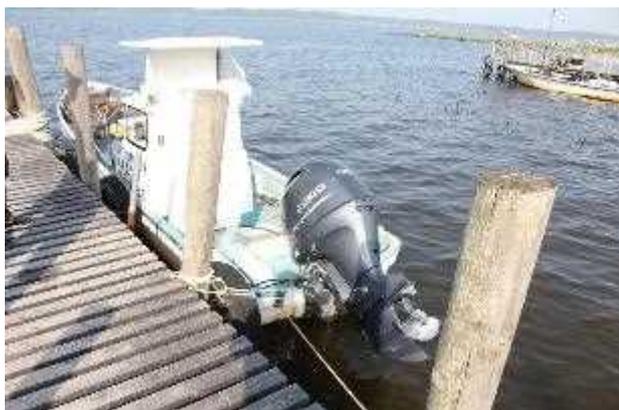
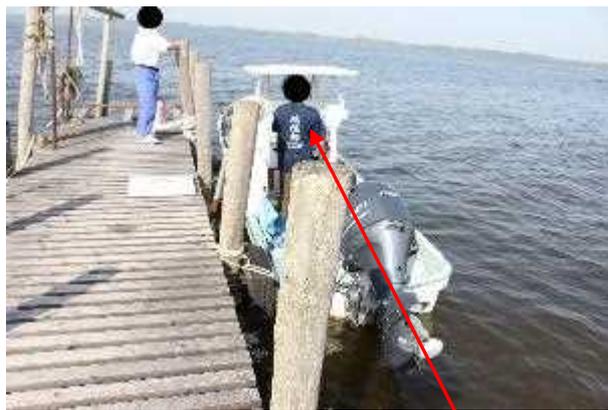
写真2 B船の状況

B船の係留棧橋（B船修理後）

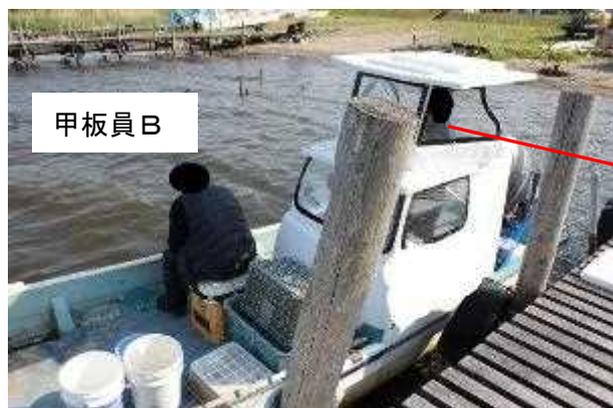
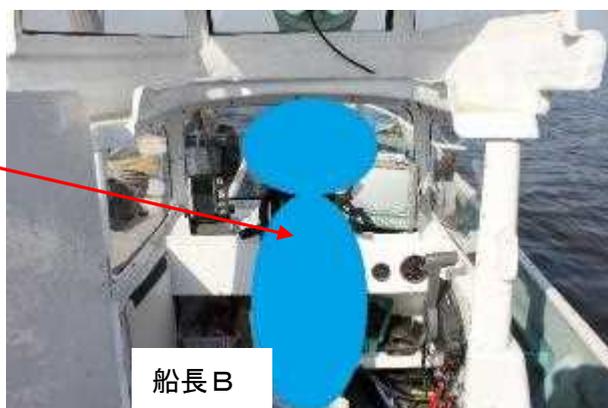
本事故当時の船長B及び甲板員Bの配置
