# 船舶事故調査報告書

船種船名 セメント専用船 パシフィックブリーズ  
船舶番号 141283  
総トン数 5,730トン

船種船名 貨物船 第五弘栄丸  
船舶番号 140822  
総トン数 499トン

事故種類 衝突  
発生日時 令和4年7月12日 07時20分ごろ  
発生場所 愛知県名古屋港第1区  
名古屋北信号所から真方位212° 1.47海里付近  
(概位 北緯35° 04.1' 東経136° 51.9')

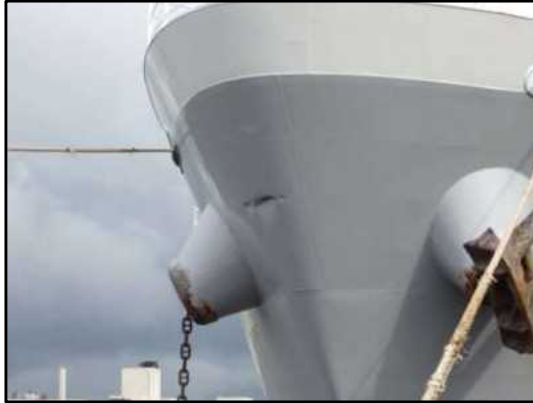
写真1 A船の船首部

A船は、船首部外板及び球状船首に凹損、左舷船尾部外板に擦過傷等を生じた。(写真1、写真2参照)

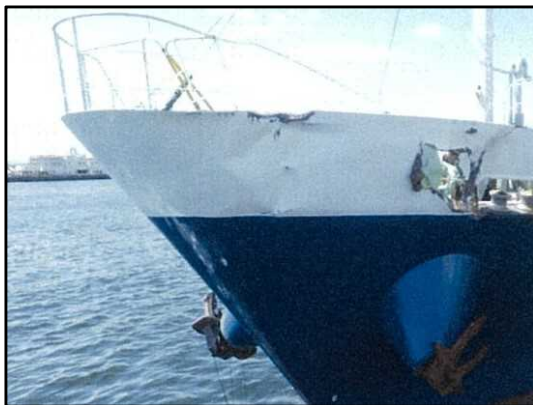
写真3 B船の船首部

B船は、左舷船首部外板に破口を伴う曲損、球状船首に亀裂を伴う曲損、左舷船尾部外板に曲損等を生じた。(写真3～写真6参照)

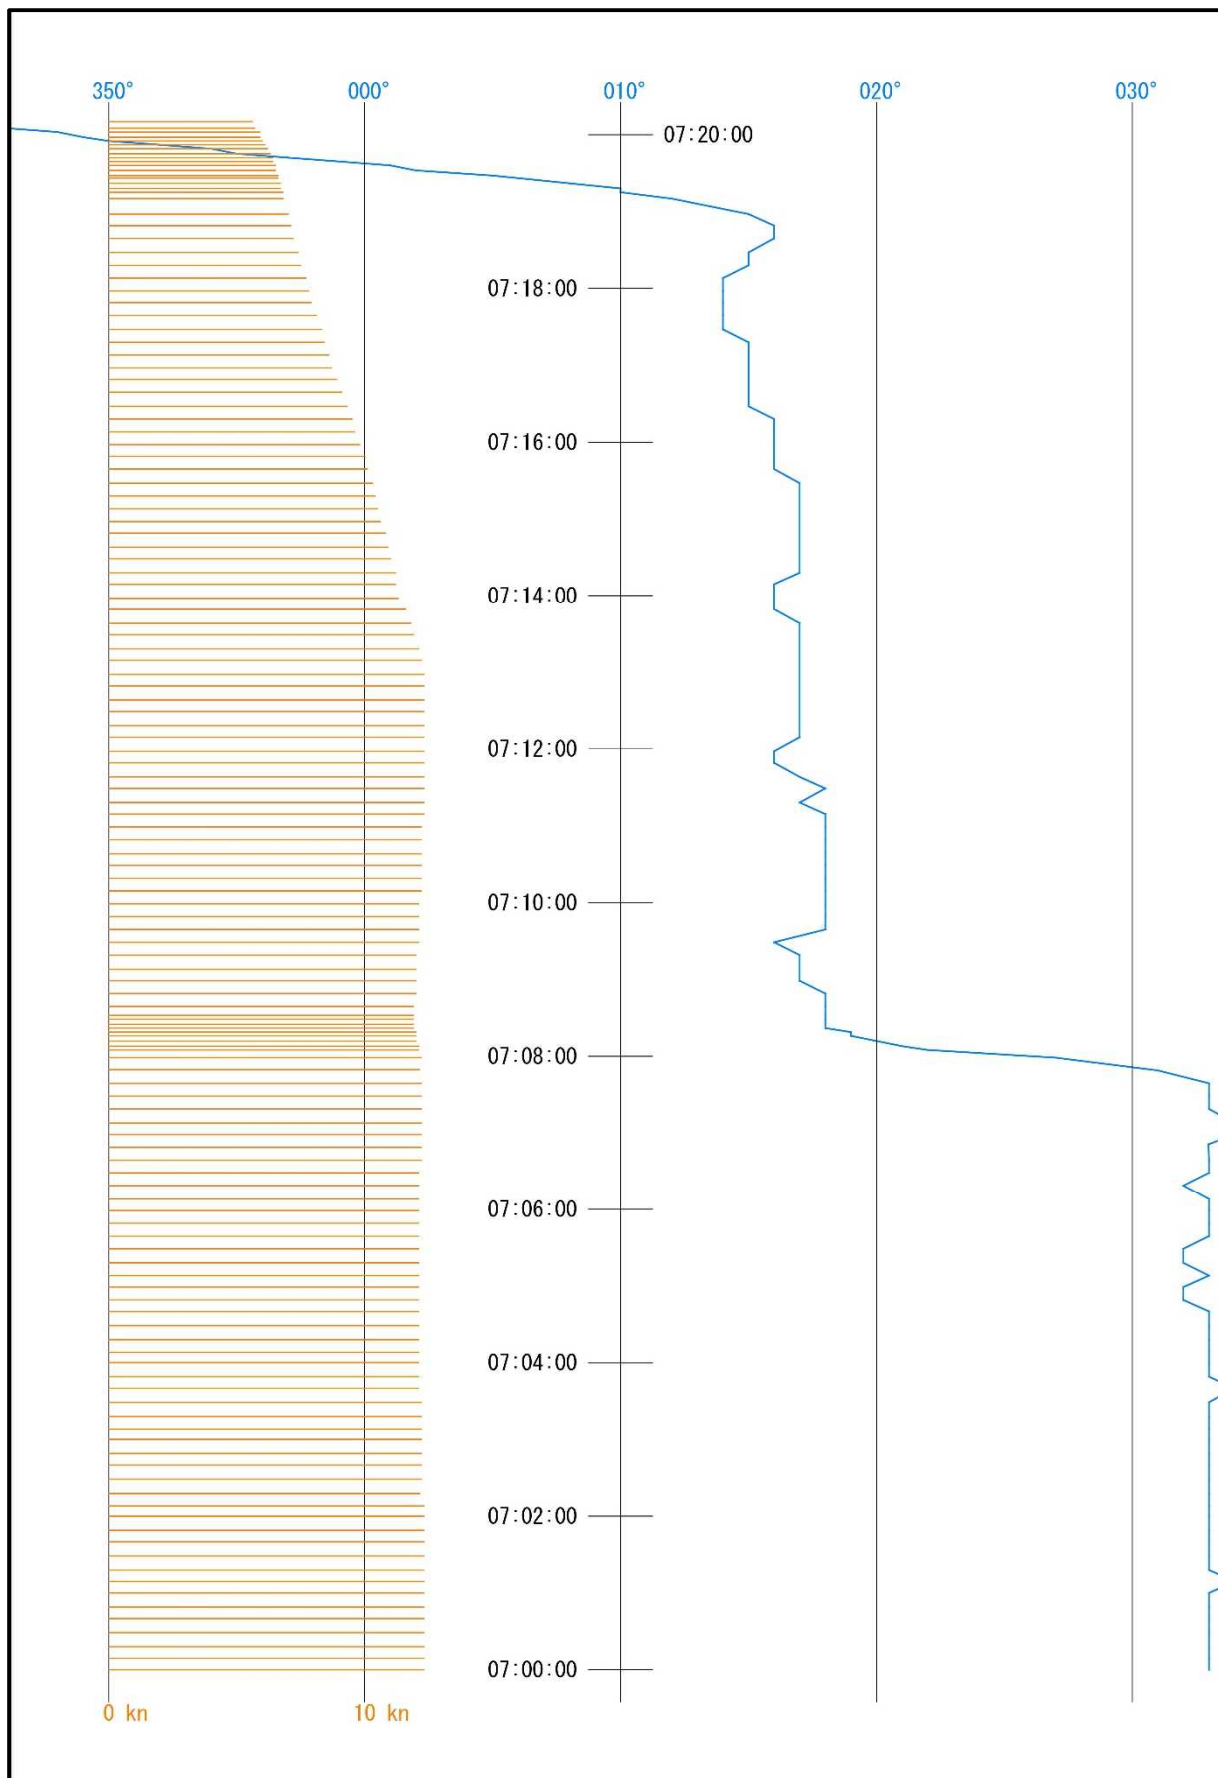
図 3. 1 - 1 A 船の船首方位及び速力変化

- ① A船は、令和4年7月10日18時20分ごろ、名古屋港第1区に向けて津久見港を出港したものと考えられる。
- ② A船は、12日06時59分49秒～07時07分39秒の間、約12knの速力及び032°～034°の船首方位でほぼ直進したものと推定される。
- ③ A船は、07時05分ごろ北航路に入航したものと推定される。
- ④ A船は、07時07分49秒～08分19秒の間、左転したものと推定される。
- ⑤ A船は、07時08分22秒～12分58秒の間、約12knの速力及び016°～018°の船首方位でほぼ直進したものと推定される。
- ⑥ A船は、07時13分09秒ごろ、減速したものと推定される。
- ⑦ A船は、07時13分09秒～17分28秒の間、船首方位が017°から014°となるまで、緩やかに左に振れたものと推定される。
- ⑧ A船は、07時18分08秒まで014°の船首方位で直進したのち、18分18秒～18分39秒の間、016°の船首方位となるまで、僅かに右に振れたものと推定される。
- ⑨ A船は、17時19分10秒ごろ6.8knの速力で左転を始めたのち、B船と衝突したものと推定される。

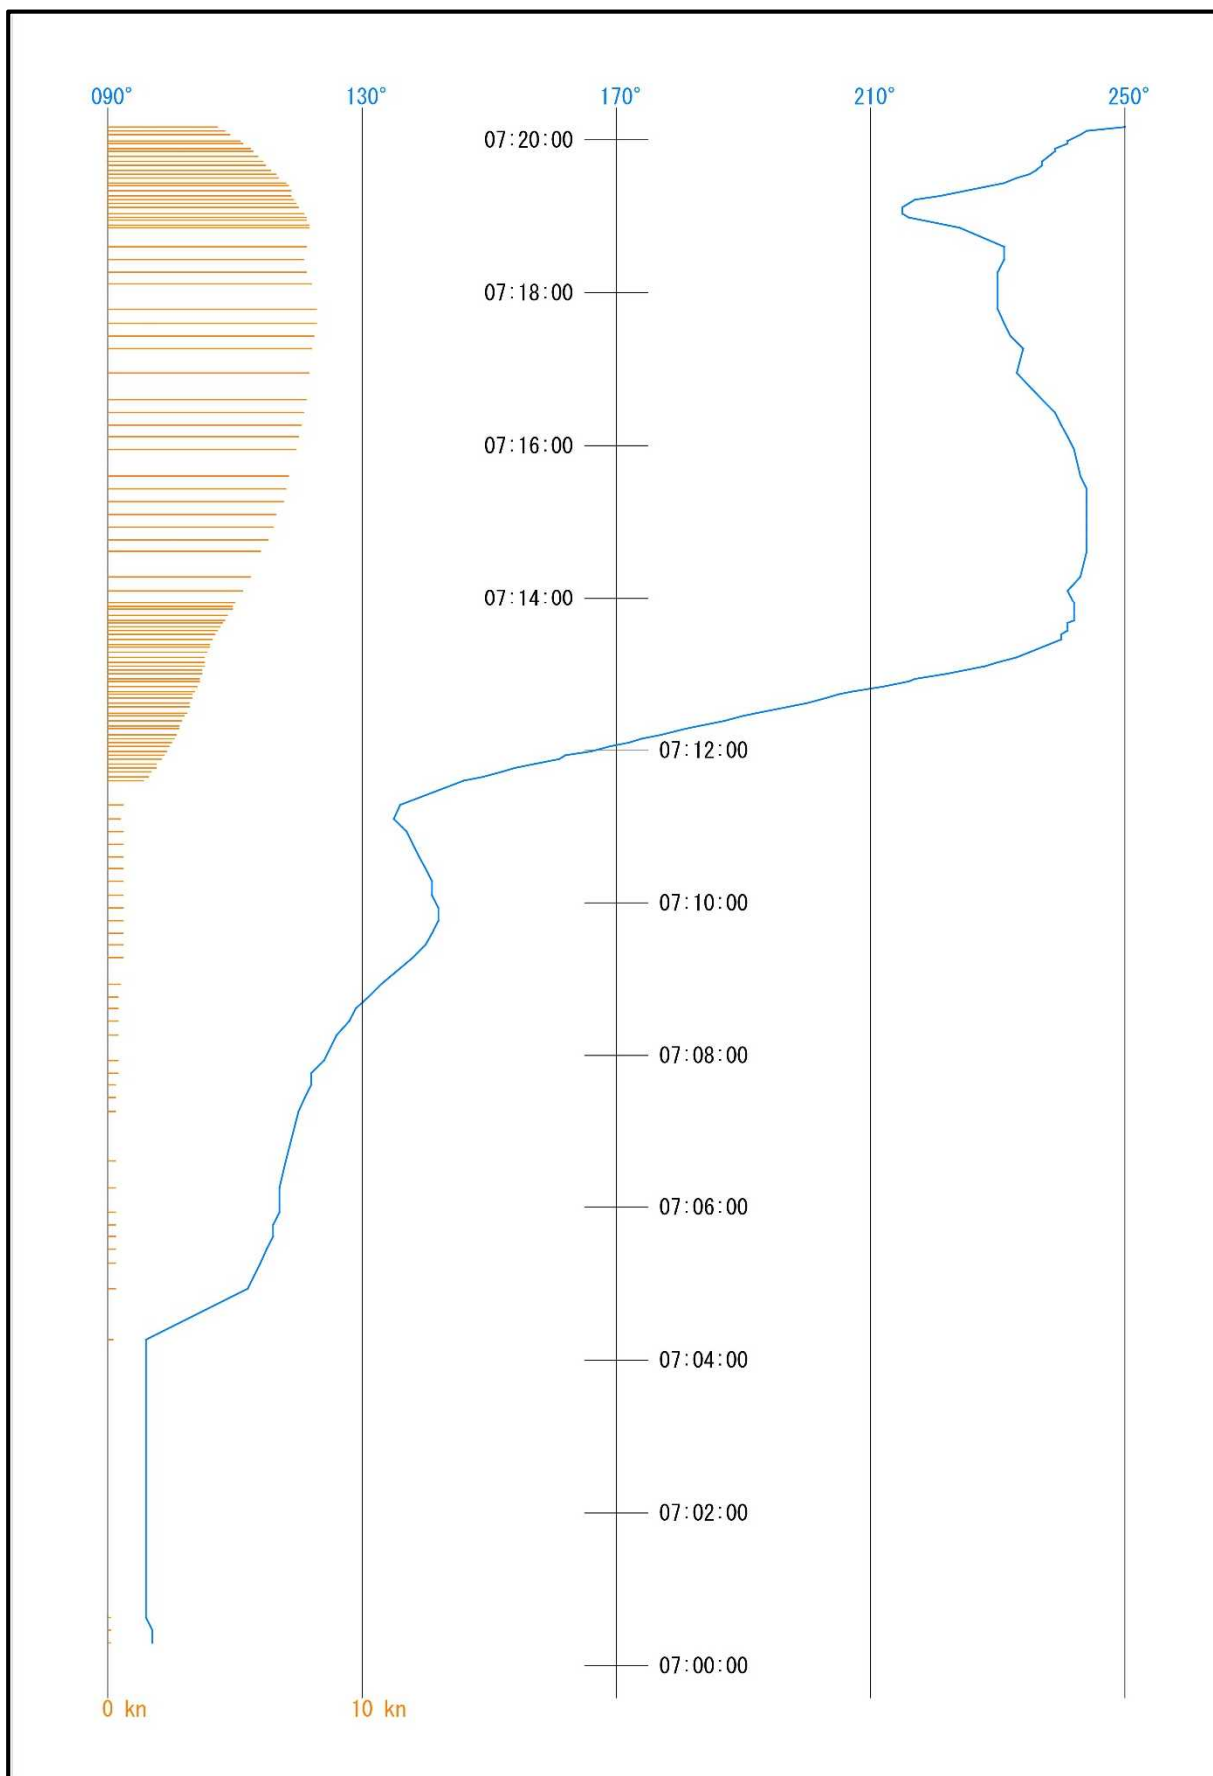
図 3. 1 - 2 B 船の船首方位及び速力変化

- ① B船は、7月11日12時10分ごろ、名古屋港第1区に入港投錨したものと考えられる。
- ② B船は、名古屋港第3区の新宝ふ頭に向け、抜錨したものと考えられる。
- ③ B船は、12日07時04分16秒ごろ $096^{\circ}$ の船首方位から右転し、09分46秒ごろ $142^{\circ}$ の船首方位となったのち、10分06秒～11分06秒の間、 $135^{\circ}$ の船首方位となるまで、緩やかに左転したものと推定される。
- ④ B船は、07時11分17秒ごろ増速を始め、13分27秒ごろ船首方位が $240^{\circ}$ となるまで間、右転したものと推定される。
- ⑤ B船は、07時13分27秒～16分16秒の間、 $240^{\circ} \sim 244^{\circ}$ の船首方位でほぼ直進したものと推定される。
- ⑥ B船は、07時16分26秒ごろから緩やかに左転したものと推定される。
- ⑦ B船は、07時17分36秒ごろ8.2knの速力となり、その後僅かに減速しながら航行したものと推定される。
- ⑧ B船は、07時17分36秒～18分26秒の間、 $230^{\circ} \sim 231^{\circ}$ の船首方位でほぼ直進したものと推定される。
- ⑨ B船は、07時18分36秒ごろ $231^{\circ}$ の船首方位から左転し、19分02秒ごろ $215^{\circ}$ の船首方位となったものと推定される。
- ⑩ B船は、07時19分10秒ごろ7.4knの速力で右転を始め、19分30秒ごろ速力低下が大きくなり始めたのち、A船と衝突したものと推定される。

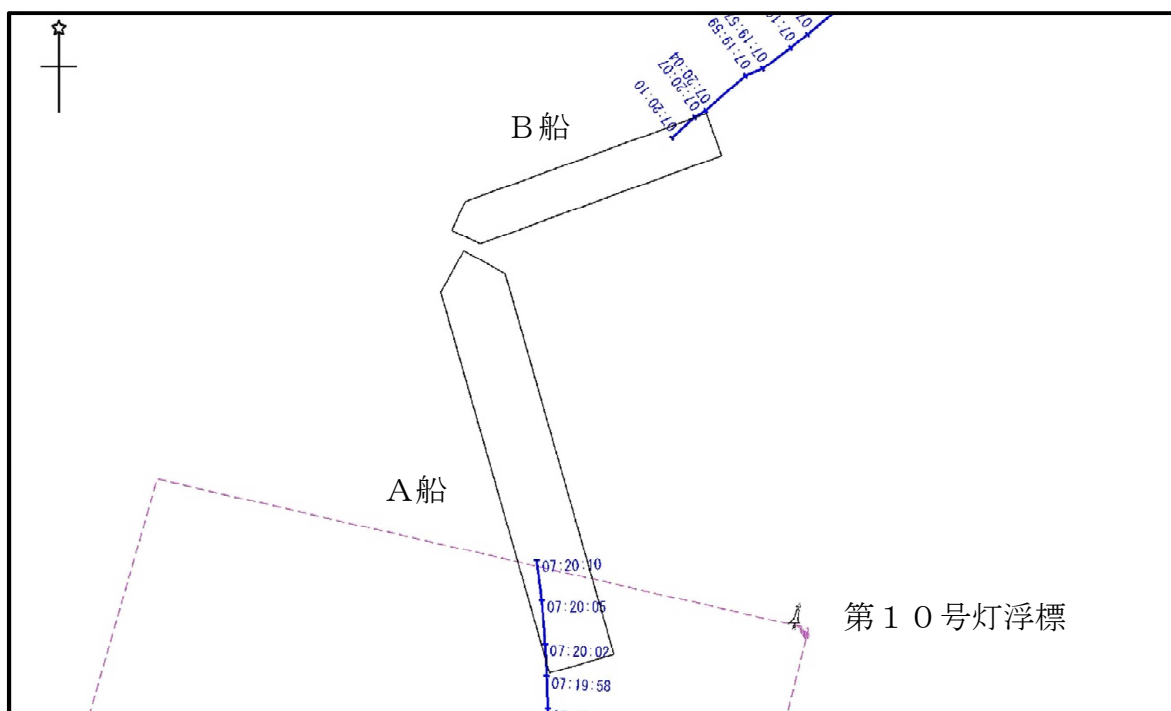
図3.1-3 衝突の状況

2.1.1、3.1.1 及び 3.1.4(1)から、016°の船首方位から左転したA船の船首方位が344°、速力が5.6kn となったとき、また、215°の船首方位から右転したB船の船首方位が250°、速力が4.3kn となったとき、A船の船首部とB船の船首部とが衝突したものと推定される。(図3.1-3参照)

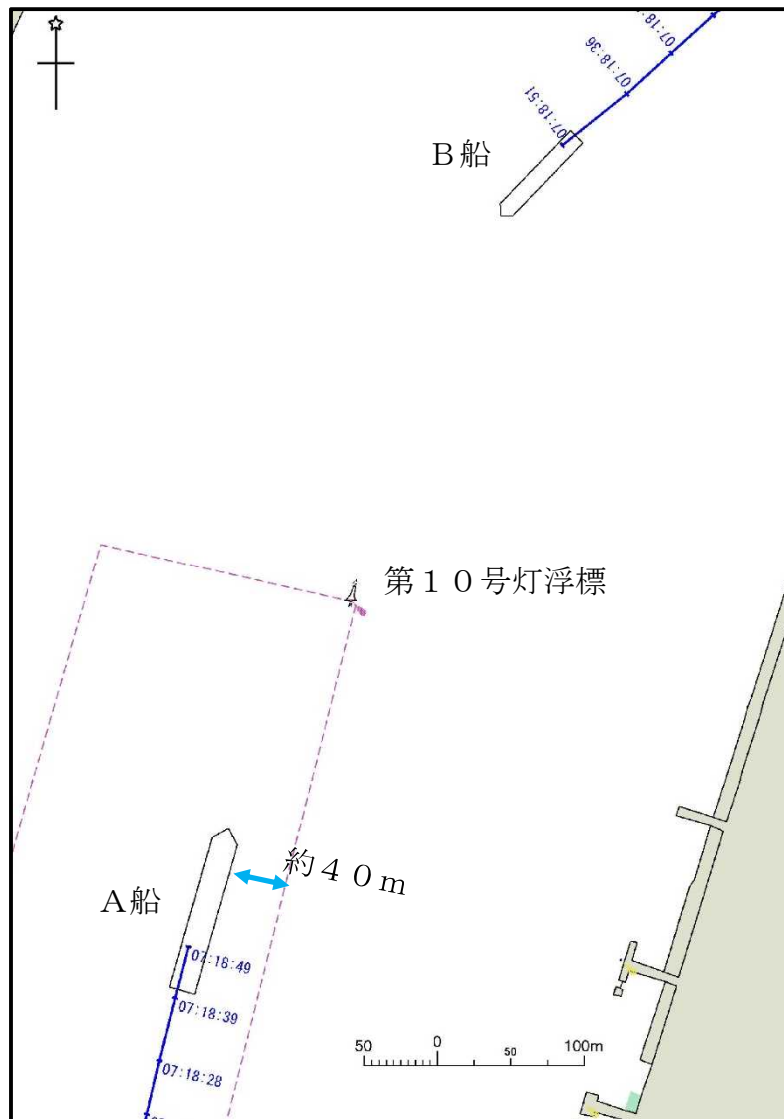
図 3.1-4 A船の左転前の航路状況

2. 1. 1 及び 3. 1. 1 から、衝突前に A 船が左転する直前の 07 時 18 分 49 秒の船位から推算すると、A 船の右舷側と北航路の右側端との間は、約 40 m であったものと推定される。(図 3. 1 - 4 参照)
