## 船舶事故調査報告書

事故種類	乗組員死亡
発生日時	不明（令和5年5月5日 10時55分ごろ～11時31分ごろの間）（医師による死亡推定時刻：11時00分ごろ）
発生場所	兵庫県明石市林崎漁港西南西方沖 林崎港5号防波堤灯台から真方位242° 1.9海里付近 （概位 北緯34° 37.8′ 東経134° 55.9′）
事故の概要	プレジャーボートAkkoは、西北西進中、左舷船尾方からの波浪を受け、船長が落水して死亡した。
事故調査の経過	令和5年5月8日、本事故の調査を担当する主管調査官（神戸事務所）ほか1人の地方事故調査官を指名した。 原因関係者からの意見聴取は、本人が本事故で死亡したため、行わなかった。
事実情報 船種船名、総トン数 船舶番号、船舶所有者等 L×B×D、船質 機関、出力、進水等	プレジャーボート Akko、5トン未満 271-29399兵庫、株式会社キタムラ 6.50m×1.95m×0.89m、FRP ガソリン機関（船外機）、36.8kW、平成8年3月
乗組員等に関する情報	船長 74歳 二級小型船舶操縦士・特殊小型船舶操縦士・特定 免許登録日 平成3年12月26日 免許証交付日 令和3年7月13日 （令和9年2月27日まで有効）
死傷者等	死亡 1人（船長）
損傷	なし
気象・海象	気象：天気 晴れ、風向 南南東、風速 約18m/s、視界 良好 海象：波高 約2m、水温 約18.1℃ 明石市には、5月4日09時31分に強風及び波浪注意報が発表され、本事故当時も継続中であった。
事故の経過	本船は、船長が1人で乗り組み、知人等4人（以下「同乗者A」、「同乗者B」、「同乗者C」、「同乗者D」という。）を乗せ、たこ釣りの目的で、令和5年5月5日06時40分ごろ明石市江井ヶ島漁港南方沖の釣り場に向けて兵庫県姫路市白浜の係留地を出航した。 本船は、07時20分ごろ釣り場に到着して釣りを始めたが、釣果

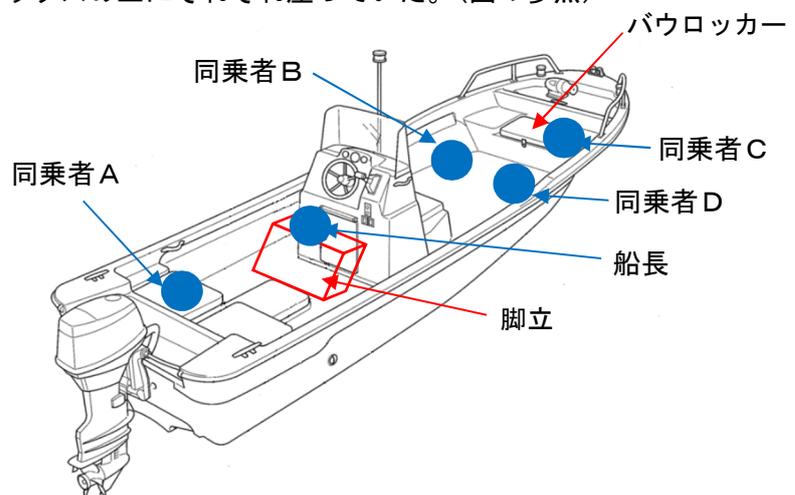
図1 乗船者の位置図

本船は、帰航中、船長が操舵スタンド後方に置いた座面の高さ約  
70cmの脚立の上に、同乗者Aが左舷船尾部タンクルームの上に、同  
乗者Bが左舷船首部に置いたクーラーボックスの上に、同乗者Cがバ  
ウロッカーの右舷側に、同乗者Dが同乗者Cの船尾方に置いたクー  
ラーボックスの上にそれぞれ座っていた。(図1参照)

本船は、左舷船尾方より高さ約2mの追い波を受けながら約10  
km/hの対地速力で西北西進中、10時40分ごろ、波を乗り越えた  
後、次の波を受けて左回頭して右舷方に傾斜した際、船長が右舷側に  
投げ出されて落水した。

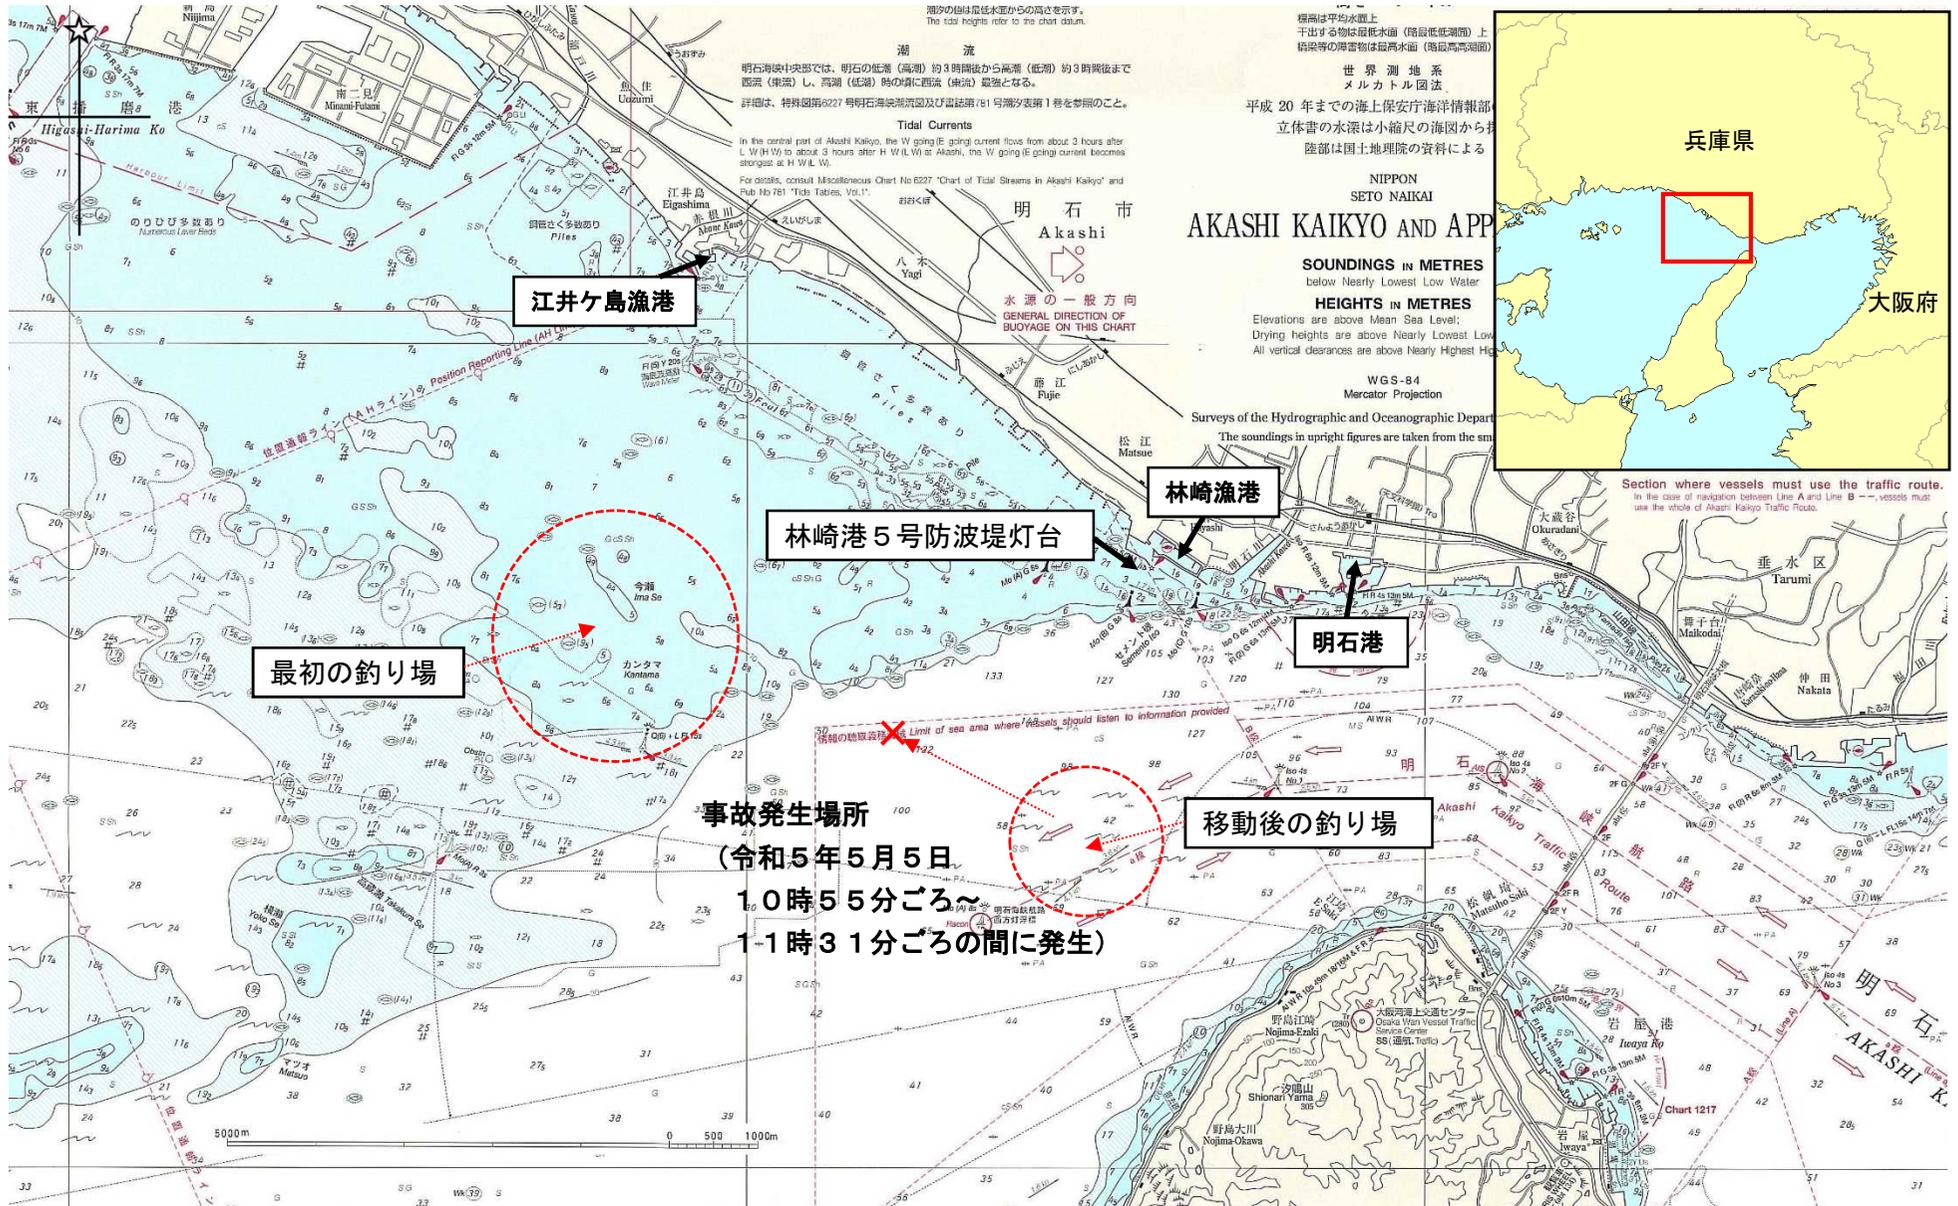
付図1 事故発生経過概略図

た。
<b>原因</b>	<p>本事故は、強風及び波浪注意報が発表されている状況下、本船が、林崎漁港西南西方沖において、左舷船尾方から高さ約2mの追い波を受けて西北西進中、波を乗り越え、続けて来た波を受けて左回頭して右舷方に傾斜し、船長が右舷側に投げ出されて落水して溺水したことにより発生したものと考えられる。</p>
<b>再発防止策</b>	<p>今後の同種事故等の再発防止及び被害の軽減に役立つ事項として、次のことが考えられる。</p> <ul style="list-style-type: none"> <li>・ 小型船舶の船長は、航行中に波浪の影響を強く受け始めた場合は、姿勢を低くして安定性を高め、横方向からの大波を受けないよう、波浪の大きさや方向に十分注意して航行すること。</li> <li>・ 小型船舶の船長は、出航当日の最新の気象情報を確認し、強風及び波浪注意報が発表されている場合、出航を見合わせることを望ましい。</li> <li>・ 小型船舶の乗船者は、暴露甲板上においては救命胴衣を適切に着用し、落水した場合、手動で膨張が必要なものは速やかに膨張させ、同乗者にも協力を求めて船上に引き上げてもらうなど、なるべく早く船上に上がるよう努めること。</li> </ul>
