## 船舶事故調査報告書

事故種類	乗揚
発生日時	令和4年9月28日 11時00分ごろ
発生場所	高知県 <small>しまんとおむろ</small> 四万十町小室の浜南西方の岩場 小室港沖防波堤灯台から真方位242° 2.1海里（M）付近 （概位 北緯33° 08.7′ 東経133° 10.0′）
事故の概要	漁船 <small>ゆう</small> 勇丸は、揚網作業中、岩場に乗り揚げた。 勇丸は、甲板員が死亡して船長が負傷し、船体が大破した。
事故調査の経過	令和4年10月5日、本事故の調査を担当する主管調査官（神戸事務所）ほか1人の地方事故調査官を指名した。 原因関係者から意見聴取を行った。
事実情報 船種船名、総トン数 船舶番号、船舶所有者等 L×B×D、船質 機関、出力、進水等	漁船 勇丸、0.8トン KO3-17503、個人所有 5.70m (Lr) × 1.72m × 0.50m、FRP ディーゼル機関、23kW（動力漁船登録票による）、平成4年2月25日
乗組員等に関する情報	船長 60歳 二級小型船舶操縦士・特殊小型船舶操縦士・特定 免許登録日 昭和59年7月10日 免許証交付日 令和元年6月24日 （令和6年7月9日まで有効） 甲板員 68歳
死傷者等	死亡 1人（甲板員）、軽傷 1人（船長）
損傷	船体大破（全損）
気象・海象	気象：天気 晴れ、風向 南、風力 2、視界 良好 海象：うねり 波向南東、波高約1.3～2.0m、潮汐 下げ潮の中央期、水温 約27℃
事故の経過	本船は、船長及び甲板員1人が乗り組み、前日に仕掛けたいせえび漁の刺し網を揚げる目的で、令和4年9月28日10時30分ごろ四万十町 <small>おきつ</small> 興津の係留地を出航し、10時50分ごろ小室の浜南西方沖の漁場に到着した。 船長は、岩場に沿って仕掛けた刺し網と平行となるよう、本船の船首を北東方に向け、波の様子を見ながら船尾に設けられた操縦区画で

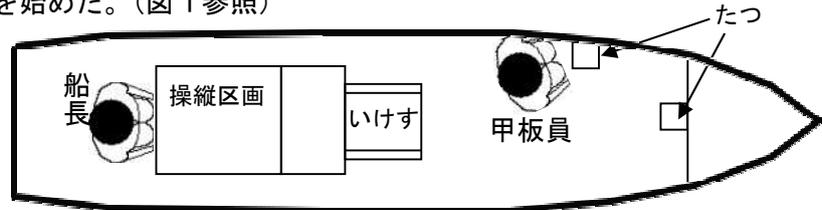
図1 揚網時の船長と甲板員の配置

機関を極微速力前進にかけて操船し、甲板員が左舷船首部から手で揚網を始めた。(図1参照)

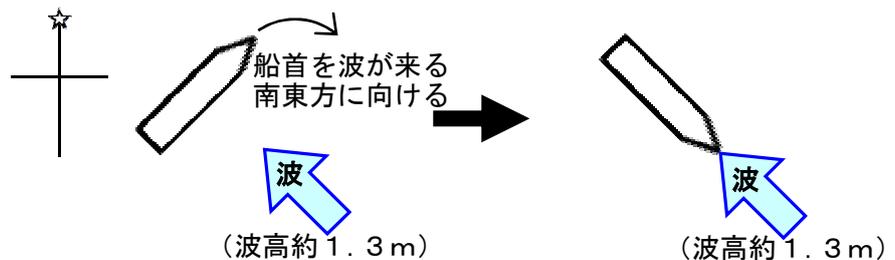
図2 船長が南東方からの波を認め、船首を南東方に向けた状況

船長は、操業中にはこれまでに遭遇したことがない高さの波だったので、波を受けて転覆するかもしれないと思い、刺し網を切ってその場を離れることとし、船首部に移動して刺し網の3枚目と4枚目の繋ぎ目を包丁で切断した直後、船首方からその波を受けた。(図2参照)

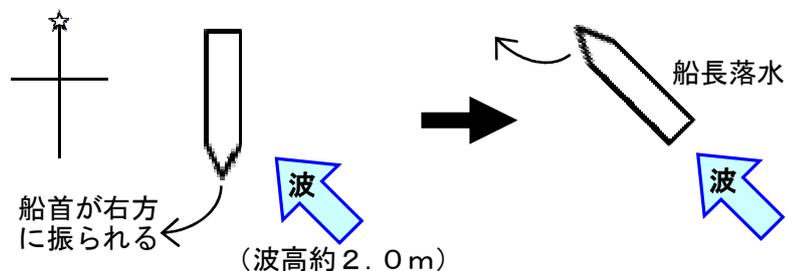
図3 船首が南方を向いたところに南東方から波を受け、船首が更に右方に振られ、北西方に向いた状況

本船は、船首部から海水が打ち込んで船首部が海面下に没し、海面から浮上する間に船首が右方に振られて南方を向いた後、左舷側となった南東方から波高約2.0mの波を受け、船首が更に右方に振られて岩場の方向(北西方)に向く途中で船長が海に投げ出された。(図3参照)
