船舶事故調査報告書

事故種類	衝突
発生日時	令和4年11月6日 06時40分ごろ
発生場所	広島県尾道市 ^{いんの} 因島北東方沖 大浜埼灯台から真方位100° 3.0海里（M）付近 （概位 北緯34° 20.9′ 東経133° 14.0′）
事故の概要	遊漁船 ^{あすか} 飛鳥は、西南西進中、また、プレジャーボートとんぼ丸は、南南西進中、両船が衝突した。 とんぼ丸は、船長が負傷し、左舷中央部に擦過傷を生じ、また、飛鳥は、右舷船尾部に亀裂が生じた。
事故調査の経過	令和4年11月14日、本事故の調査を担当する主管調査官（広島事務所）ほか1人の地方事故調査官を指名した。 原因関係者から意見聴取を行った。
事実情報 船種船名、総トン数 船舶番号、船舶所有者等 L×B×D、船質 機関、出力、進水等	A 遊漁船 飛鳥、2.6トン HS3-45609（漁船登録番号）、個人所有 9.53m（Lr）×2.4m×0.73m、FRP ディーゼル機関、279.5kW、平成11年10月 第271-33424号（船舶検査済票の番号） B プレジャーボート とんぼ丸、5トン未満 273-8176広島、個人所有 8.51m（Lr）×2.17m×0.68m、FRP ディーゼル機関、128.7kW、平成7年7月
乗組員等に関する情報	A 船長A 63歳 二級小型船舶操縦士・特殊小型船舶操縦士・特定 免許登録日 昭和53年8月11日 免許証交付日 令和3年7月15日 （令和9年3月26日まで有効） B 船長B 78歳 二級小型船舶操縦士・特殊小型船舶操縦士・特定 免許登録日 昭和53年5月19日 免許証交付日 令和3年9月14日 （令和9年4月19日まで有効）
死傷者等	A なし

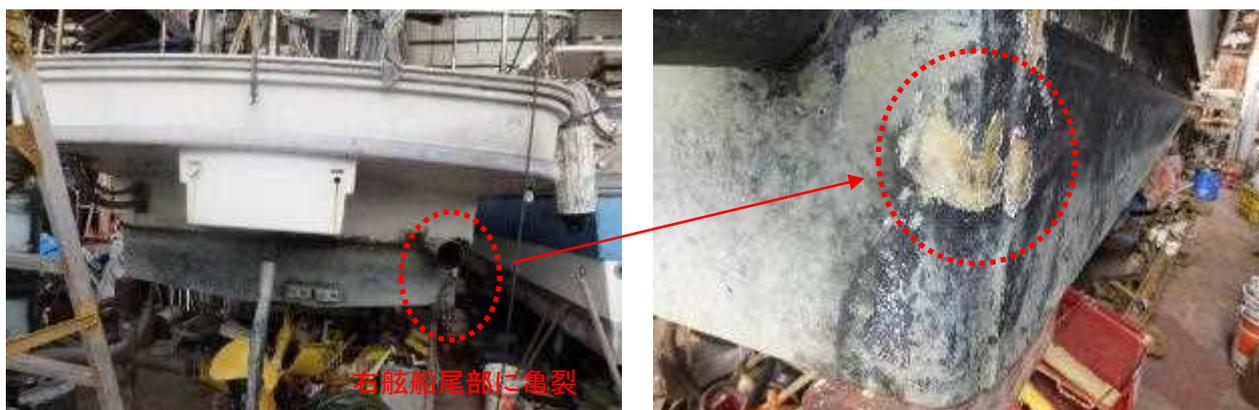
写真1 A船の損傷状況

B 軽傷 1人（船長B）
損傷	A 右舷船尾部に亀裂 B 左舷中央部に擦過傷
気象・海象	気象：天気 晴れ、風向 北北東、風力 1、視界 良好 海象：海上 平穏、潮汐 上げ潮の中央期 日出時刻：06時31分ごろ
事故の経過	<p>A船は、船長Aが1人で乗り組み、釣り客7人を乗せ、釣りの目的で、令和4年11月6日06時00分ごろ尾道市浦崎町の係留場所を出航し、広島県福山市横田港に寄港したのち、広島県竹原市南方沖の釣り場に向かった。</p> <p>船長Aは、操縦席に腰を掛けて操船に当たり、約23ノット（kn）の速力（対地速力、以下同じ。）とし、因島大橋の下を通過するつもりで、因島大橋の南東方に向かって手動操舵により西南西進した。</p> <p>船長Aは、前路を目視で確認して船舶を認めなかったため、航行の支障となる船舶はいないと思い、因島大橋方面に意識を向けて航行を続けた。</p> <p>船長Aは、突然、船首方至近にB船を視認し、左舵一杯としたものの、06時40分ごろA船の船首が南南西方を向いたとき、A船の右舷船尾部とB船の左舷中央部とが衝突した。</p> <p>船長Aは、負傷者の有無及び船体の損傷を確認した後、係留場所へ帰航した。</p> <p>B船は、船長Bが1人で乗り組み、同乗者2人を乗せ、06時00分ごろ尾道市山波漁港を出航し、愛媛県今治市大島北方沖周辺の釣り場で使用する餌を購入する目的で、尾道市土生港に向かった。</p> <p>B船は、船長Bが、操縦席に腰を掛けて操船に当たり、約15knの速力で、手動操舵により因島と愛媛県上島町弓削島間の弓削瀬戸に向かって南南西進した。</p> <p>船長Bは、船首方に、弓削瀬戸に向かって航行するプレジャーボート（以下「先航船」という。）がいたので、先航船の航走波で船体が動揺しないように、先航船の後方を航行することに意識を向けて航行を続けていたところ、突然、左舷方至近にA船を認めたが、どうすることもできず、B船とA船とが衝突した。</p> <p>船長Bは、衝突の衝撃で転倒し、立ち上がって負傷者の有無及び船体の損傷を確認した後、本事故の発生を携帯電話で118番通報した。</p> <p>B船は、来援した巡視艇に伴走されながら、自力航行して山波漁港に帰航し、船長Bは、救急車で尾道市内の病院に搬送され、頸椎捻挫及び左眼打撲等と診断された。</p> <p>（付図1 事故発生経過概略図、写真1 A船の損傷状況、写真2 B船 参照）</p>
