船舶事故調査報告書

令和5年1月11日
 運輸安全委員会（海事専門部会）議決
 委員 佐藤 雄二（部会長）
 委員 田村 兼吉
 委員 岡本 満喜子

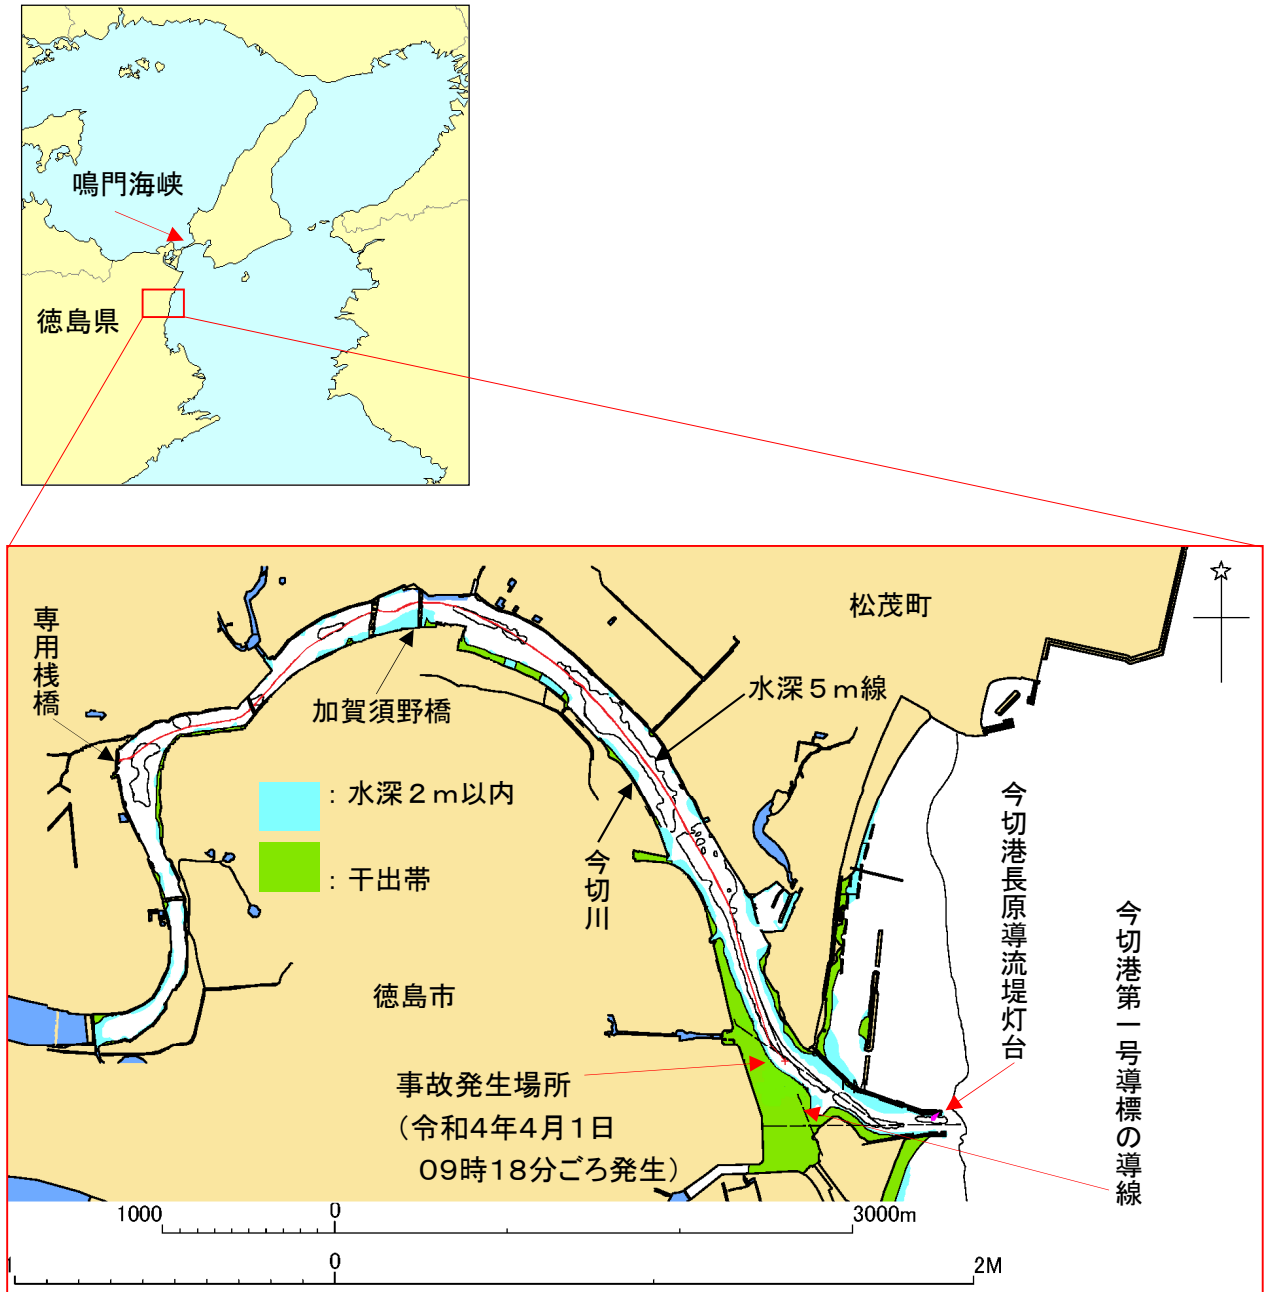
付図1 航行経路図

<p>09時07分ごろ加賀須野橋^{かがすの}を航過したところで、約11.0knに増速した。</p> <p>本船は、09時15分ごろ今切港第1号導標（導線が真方位158.3°）を船首目標として航行していたところ、船長が、左舷方に強い北風で白く泡立つ海面状況を認め、出港した後、北進する際に船速が落ち、鳴門海峡到達が通峡可能時刻のぎりぎりとなると予測し、翌日の荷役について考えていたところ、河口に向かって左岸方への湾曲部において、いつしか導線から右岸方に徐々に外れた。</p> <p>船長は、09時18分ごろ今切川のほぼ中央において船体に衝撃を感じるとともに行きあしが止まったので、本船が浅所に乗り揚げたことを知り、直ちに機関を停止し、乗組員と船体各部の点検を行ったが、浸水及び漏油等の異常は見当たらず、船舶所有者に連絡して救援のタグボートを要請するとともに海上保安庁に本事故の発生を通報した。</p> <p>本船は、満潮の時期を待って、17時00分ごろ来援したタグボートの支援のもと離礁した。</p> <p>（付図1 航行経路図、付表1 本船のAIS記録（抜粋）、写真1 今切港、写真2 本船の乗揚状況 参照）</p>
<p>その他の事項</p>	<p>本船の喫水は、本事故時、船首約0.9m、船尾約2.7mであった。</p> <p>今切川は、本船が離棧した専用棧橋から河口までの間、航路水深4mで整備されていたが、その可航幅は狭く、本事故の発生場所における川幅は約400mあるものの、可航幅は左岸寄りの約100mであった。</p> <p>船長は、本事故発生時は大潮の下げ潮の時期に当たり、風力5の風を左舷船尾方から受け、加えてふだんより流速が速く、川の湾曲部で右岸方に圧流されたと本事故後に思った。</p>
<p>分析</p> <p>乗組員等の関与 船体・機関等の関与 気象・海象等の関与 判明した事項の解析</p>	<p>あり なし あり</p> <p>本船は、強風注意報が発表され、左舷後方から強風を受けながら大潮で下げ潮の影響を受ける状況下、今切川河口の湾曲部付近において、船長が船首目標としていた導線から右岸方に外れたことに気付くのが遅れたことから、今切川河口の湾曲部付近に拡張する浅所に乗り揚げたものと考えられる。</p> <p>船長は、鳴門海峡への入峡可否について考えることに意識が集中していたことから、導線上を航行することへの意識が薄れ、導線から右岸方に外れたことに気付くのが遅れたものと考えられる。</p>

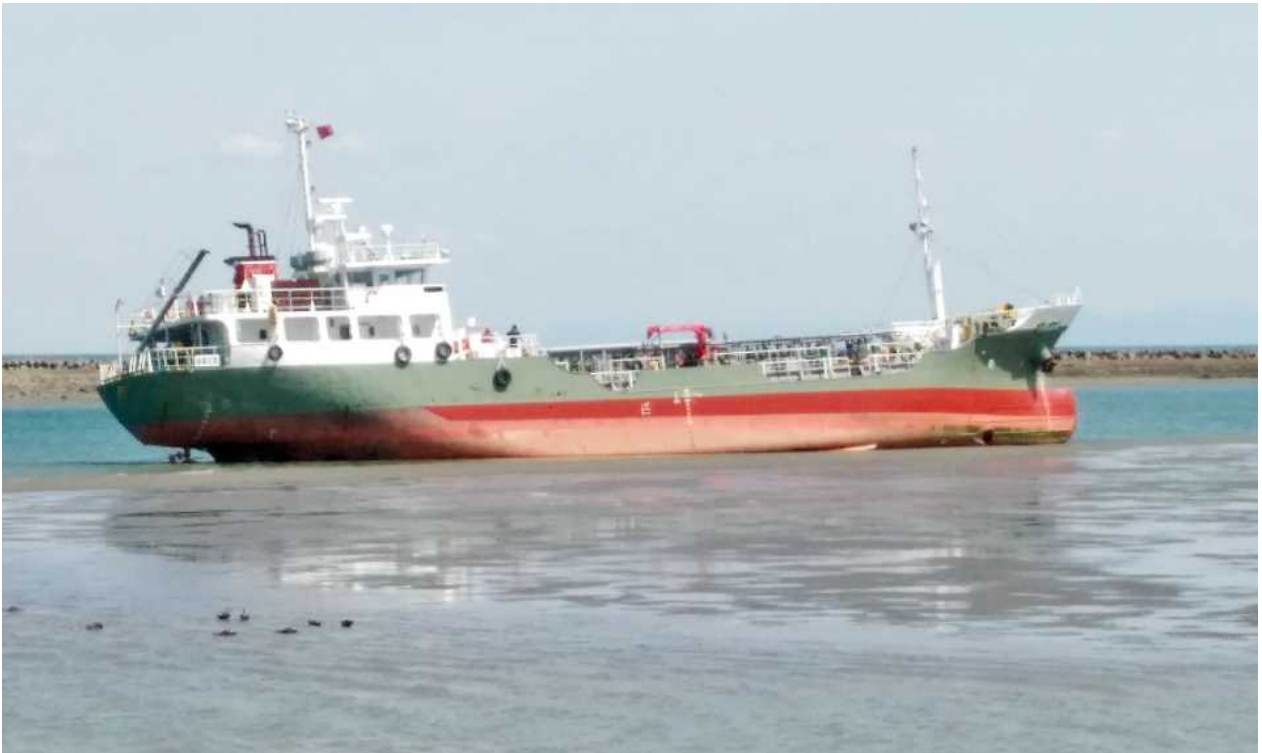
写真2 本船の乗揚状況

事故種類	乗揚
発生日時	令和4年4月1日 09時18分ごろ
発生場所	徳島県今切港 今切港長原導流堤灯台から真方位286°960m付近 （概位 北緯34°06.4′ 東経134°36.0′）
事故の概要	ケミカルタンカー ^{こうぼう} 光奉丸は、航行中、浅所に乗り揚げた。 光奉丸は、船底外板に擦過傷を生じた。
事故調査の経過	令和4年4月11日、本事故の調査を担当する主管調査官（神戸事務所）ほか1人の地方事故調査官を指名した。 原因関係者から意見聴取を行った。
事実情報 船種船名、総トン数 船舶番号、船舶所有者等 L×B×D、船質 機関、出力、進水等	ケミカルタンカー 光奉丸、249トン 142188、青野海運株式会社、株式会社ワークスネット 45.01m (Lr) × 8.20m × 3.50m、鋼 ディーゼル機関、749kW、平成26年3月19日
乗組員等に関する情報	船長 64歳 四級海技士（航海） 免許年月日 昭和58年3月22日 免状交付年月日 令和元年11月22日 免状有効期間満了日 令和6年12月20日
死傷者等	なし
損傷	船底外板に擦過傷
気象・海象	気象：天気 晴れ、風向 北、風力 5、視界 良好 海象：波高 約2.0m、潮汐 下げ潮の中央期、大潮（3月31日～4月2日） 徳島県徳島市には、3月31日14時42分に強風注意報が発表され、本事故当時も継続中であった。
事故の経過	本船は、船長ほか3人が乗り組み、苛性ソーダ約100m ³ 全量の揚げ荷を終え、空倉で香川県高松市香西港に向け、令和4年4月1日08時40分ごろ、徳島県今切川河口から約6km上流の今切港内の専用棧橋を離棧した。 船長は、離棧後、単独で出航操船に当たり、手動操舵により約3～4ノット（kn）の速力（対地速力、以下同じ。）で今切川を下り、

<p>けながら大潮で下げ潮の影響を受ける状況下、今切川河口の湾曲部付近において、船長が船首目標としていた導線から右岸方に外れたことに気付くのが遅れたため、今切川河口の湾曲部付近に拡延する浅所に乗り揚げたものと考えられる。</p>
<p>再発防止策</p>	<p>今後の同種事故等の再発防止に役立つ事項として、次のことが考えられる。</p> <ul style="list-style-type: none"> ・ 船長は、可航幅の狭い川を導線に沿って航行する場合、導線上を航行することに意識を集中して操船に当たること。 ・ 船長は、大潮で下げ潮の影響を受ける状況下では、見張り員を増強するなど、船橋当直要員を増強させることが望ましい。 ・ 船長は、川の流速が増している場合は、満潮時などの流速が緩やかとなる時間帯に通航することが望ましい。
