船舶事故調査報告書

令和5年1月18日
 運輸安全委員会（海事専門部会）議決
 委員 佐藤 雄二（部会長）
 委員 田村 兼吉
 委員 岡本 満喜子

事故種類	乗組員死亡
発生日時	令和4年6月28日 11時30分ごろ
発生場所	奈良県下北山村の池原ダム湖 <small>しもきたやま</small> <small>いのくぼ</small> 猪窪三等三角点から真方位257° 1,510m付近 （概位 北緯34°03.2′ 東経136°01.1′）
事故の概要	プレジャーボート <small>ナカイ</small> Nakaiは、航行中、船長が落水して溺死した。
事故調査の経過	令和4年7月4日、本事故の調査を担当する主管調査官（神戸事務所）ほか1人の地方事故調査官を指名した。 原因関係者からの意見聴取は、本人が本事故で死亡したため、行わなかった。
事実情報 船種船名、総トン数 船舶番号、船舶所有者等 L×B×D、船質 機関、出力、進水等	プレジャーボート Nakai、0.4トン 240-62366大阪、個人所有 3.55m (Lr) × 1.67m × 0.66m、FRP ガソリン機関（船外機）、22.1kW、平成22年2月
乗組員等に関する情報	船長 49歳 二級小型船舶操縦士 免許登録日 令和2年3月9日 免許証交付日 令和2年3月9日 （令和7年3月8日まで有効）
死傷者等	死亡 1人（船長）
損傷	なし
気象・海象	気象：天気 晴れ、風向 北東、風力 1、視界 良好 水象：湖上 平穏、水温 約26℃
事故の経過	本船は、船長が1人で乗り組み、友人1人（以下「友人A」という。）が操船するプレジャーボート（以下「A船」という。）と共に、バス釣りをを行う目的で、令和4年6月28日05時00分ごろ池原ダム湖に所在のマリーナの棧橋を出発した。（写真1参照）

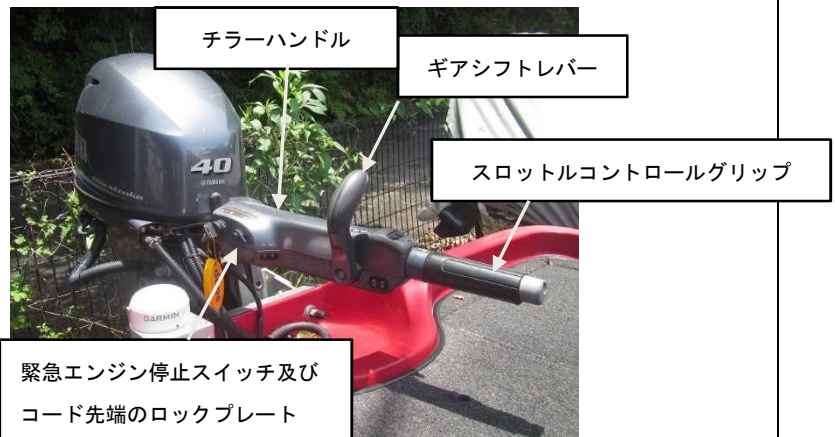
写真3 船外機のチラーハンドル及び緊急エンジン停止スイッチに繋がれたロックプレート

<p>よる短時間の窒息と検案された後、DNA鑑定により本人と確認された。</p> <p>(付図1 事故発生場所概略図 参照)</p>
<p>その他の事項</p>	<p>船長は、池原ダム湖でのバス釣りの経験は10年以上にわたり30回以上あり、友人2人と本事故前日から池原ダム湖でバス釣りを行っていた。</p> <p>本船は、発見された際、他船と衝突したような痕跡は見られず、フットエレキは船首部に上げられており、スロットルコントロールグリップがほぼ全開の位置にあり、緊急エンジン停止コードは使用されていなかった。また、釣り竿を止めるロッドベルトが外れた状態で、船内に釣り竿4本があり、残りの釣り竿4本は行方不明であった。</p> <p>本船の船外機は、チラーハンドルを左右に動かすと方向転換し、ギアシフトレバーを操作すると、前進、中立及び後進にギヤが入り、スロットルコントロールグリップを、同グリップ先端から見て、反時計方向に回せば加速する構造であった。(写真2参照)</p> <div data-bbox="616 880 1299 1357" data-label="Image"> </div> <p>写真2 船尾部(船長の操縦場所)</p> <p>本船の船外機には、緊急エンジン停止スイッチに繋がれたカールコードが備えられており、船外機の取扱説明書には、緊急エンジン停止スイッチについて「航走中に操船者が落水等で操船不能に陥ったとき、カールコードが伸びてロックプレートが外れ、エンジンを急停止させ船の暴走を防ぐ仕組みになっています。」との記載があった。(写真3参照)</p>

船長は、緊急エンジン停止スイッチに繋がれたカールコードを身体に付けていなかったことから、落水した際、船外機が停止しなかった

<p>ものと推定される。</p> <p>船長は、釣りの支障になると思ったことから、緊急エンジン停止スイッチに繋がれたカールコードを身体に取り付けていなかった可能性があると考えられる。</p> <p>船長は、旋回中の無人の本船近くの水面から膨張していなかった救命胴衣が発見されたことから、ふだん、救命胴衣を着用していたが、本事故当時、救命胴衣を適切に着用していない状態で落水し、身体から外れたものと考えられる。</p>
原因	<p>本事故は、本船が備後川の上流から下流の備後橋に向けて航行中、船長が落水して溺水したことにより発生したものと考えられる。</p>
再発防止策	<p>今後の同種事故等の再発防止及び被害の軽減に役立つ事項として、次のことが考えられる。</p> <ul style="list-style-type: none"> ・ 小型船舶の乗組員は、落水防止に努めるとともに暴露甲板上では、救命胴衣を適切に着用すること。 ・ 船外機を搭載する船舶の船長は、緊急停止スイッチを作動させるためのコードを身体に付けておくこと。

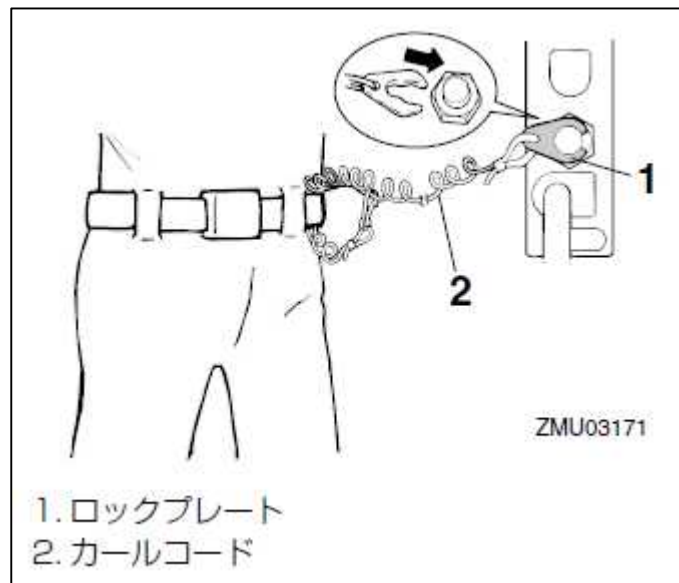
図1 取扱説明書中のコード取付け方法

船外機の取扱説明書には、警告として「操船中はカールコードを衣服の丈夫な場所や手、足に確実に付けてください。」との記載があったものの、船長は、同コードの一端を衣服や手足に取り付けていなかった。(図1参照)

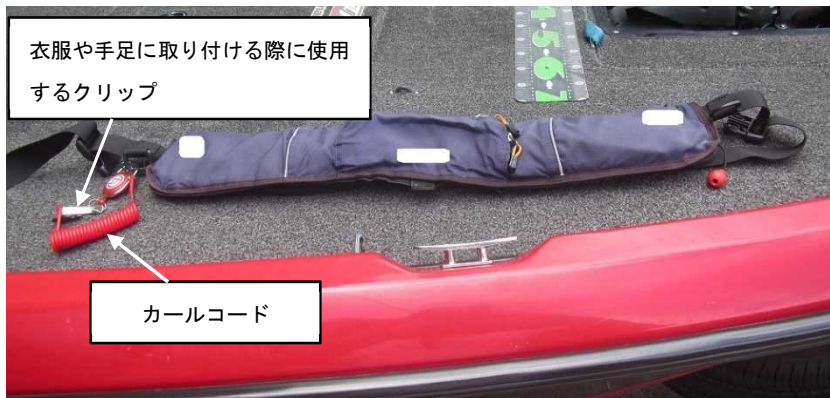
写真4 船長使用の救命胴衣

船長の使用していた救命胴衣は、手動膨張式のポーチ型であったが、発見時、膨張した状態ではなかった。また、カールコード及び衣服や手足に取り付ける際に使用するクリップが同救命胴衣に取り付けてあった。(写真4参照)

マリーナ職員は、船長が、カールコードを身体に付けると船上で移動できる範囲が狭くなって釣りの支障になるので、同コードを身体ではなく、救命胴衣に取り付けていたのではないかと本事故後に思った。
