船舶事故調査報告書

令和5年1月25日
 運輸安全委員会（海事専門部会）議決
 委 員 佐藤 雄 二（部会長）
 委 員 田 村 兼 吉
 委 員 岡 本 満喜子

事故種類	乗組員死亡
発生日時	令和4年6月9日 07時03分ごろ
発生場所	兵庫県明石市林崎漁港南南西方沖 林崎港5号防波堤灯台から真方位212° 1.7海里（M）付近 （概位 北緯34° 37.2′ 東経134° 56.9′）
事故の概要	漁獲物運搬船第11明神丸 ^{みょうじん} は、2そう引き網漁の操業中、甲板員が落水して溺死した。
事故調査の経過	令和4年6月14日、主管調査官（神戸事務所）ほか1人の地方事故調査官を指名した。 原因関係者から意見聴取を行った。
事実情報 船種船名、総トン数 船舶番号、船舶所有者等 L×B×D、船質 機関、出力、進水等	漁獲物運搬船 第11明神丸、11トン HG2-5128（漁船登録番号）、株式会社ヒマワリ 14.98m（Lr）×3.96m×1.34m、FRP ディーゼル機関、502kW（動力漁船登録票による）、平成元年9月23日
乗組員等に関する情報	船長 60歳 一級小型船舶操縦士・特殊小型船舶操縦士・特定 免許登録日 昭和57年4月1日 免許証交付日 平成30年2月2日 （令和5年4月24日まで有効） 甲板員A 31歳 甲板員B 20歳 甲板員C 18歳
死傷者等	死亡 1人（甲板員A）
損傷	なし
気象・海象	気象：天気 晴れ、風向 北東、風力 3、視界 良好 海象：波高 約0.5m、水温 約21℃
事故の経過	本船は、漁獲物運搬船で、船長、甲板員A、甲板員B及び甲板員Cが乗り組み、網船2隻と船団を構成し、2そう引き網漁（ちりめん漁）を行う目的で、令和4年6月9日04時00分ごろ林崎漁港を出港した。 本船は、06時00分ごろ網船が捕獲した漁獲物の取り込み作業を

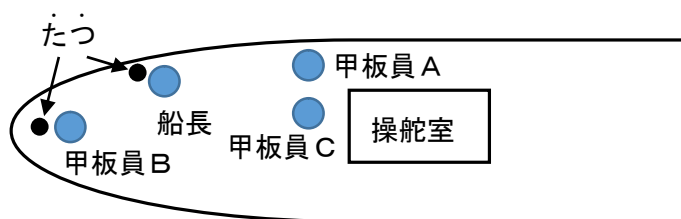
図2 乗組員の位置概略図

甲板員Aは、本船の右舷側で魚どりの取替え作業を開始し、船長が右舷船首部のたつの後方で、甲板員Bが正船首部のたつの後方で、甲板員Cが操舵室前方でそれぞれ待機していた。(図2参照)

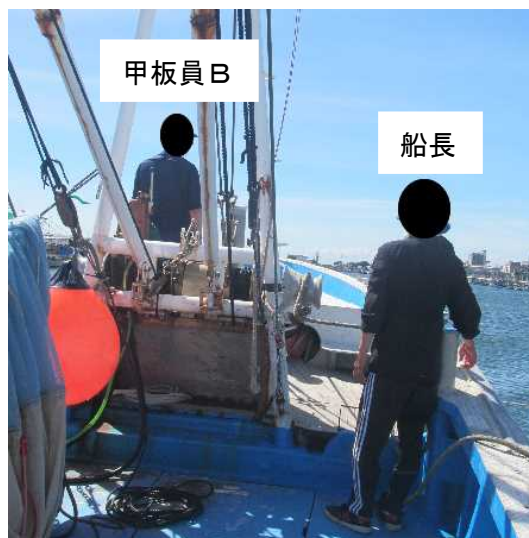
写真3 中吊りを解く際の船長及び甲板員Bの体勢 (再現)

甲板員Aは、新しい魚どりを袋網の末端に取り付け、「OKです」と声を発した後、船長が右舷船首部のたつに係止していた中吊りを、甲板員Bが正船首部のたつに係止していた同吊りをそれぞれ解いた。(写真3参照)

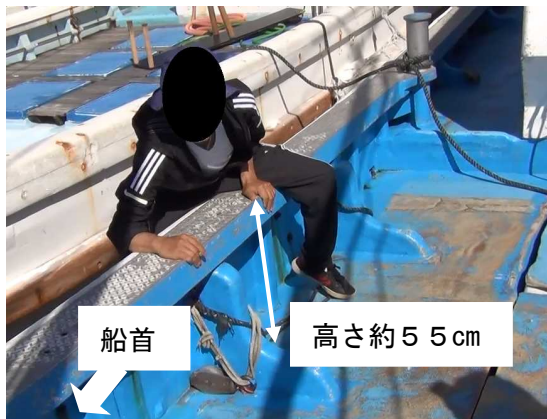
写真4 船長が目撃した甲板員Aの落水直前の体勢

船長は、中吊りが繰り出される状況を見ていたところ、甲板員Aの「うわー」という叫び声を聞いて後方を振り向いた直後、07時03分ごろ甲板員Aがブルワークを越えて落水し、海中に沈んでいくところを目撃した。(写真4参照)

船長は、魚どりを投入中に甲板員Aの右足に魚どりのロープが絡まると甲板員Cから本事故後に聞いた。

<p>船体・機関等の関与 気象・海象等の関与 判明した事項の解析</p>	<p>なし なし</p> <p>甲板員Aの死因は、短時間での溺死の疑いであった。</p> <p>甲板員Aは、林崎漁港南南西方沖において、本船の右舷側から魚どりを投入中、右足に魚どりのロープが絡まったことから、魚どりと共に海中に引き込まれて溺死したものと考えられる。</p> <p>甲板員Aは、作業用救命衣を着用していたが、魚どりと共に海中に引き込まれたことから、同救命衣が脱げたものと考えられる。</p>
<p>原因</p>	<p>本事故は、甲板員Aが、林崎漁港南南西方沖において、本船の右舷側から魚どりを投入中、右足に魚どりのロープが絡まったため、魚どりと共に海中に引き込まれて溺死したことにより発生したものと考えられる。</p>
<p>再発防止策</p>	<p>今後の同種事故等の再発防止に役立つ事項として、次のことが考えられる。</p> <ul style="list-style-type: none"> ・ 漁船の乗組員は、投網作業を行う際には、網のロープ等が身体に絡まないように十分気を付けること。 ・ 漁船の乗組員は、落水時に作業用救命衣が脱げないよう、着用時に腰ひもをきちんと結ぶこと。
