船舶事故調査報告書

事故種類	乗組員負傷
発生日時	令和4年2月9日 16時00分ごろ
発生場所	広島県江田島市小黒神島北方沖 美能港内港防波堤灯台から真方位248° 1.16海里（M）付近 （概位 北緯34° 15.1′ 東経132° 21.6′）
事故の概要	漁船大栄丸は、揚網作業中、船長が揚網機に巻き込まれて負傷した。
事故調査の経過	令和4年3月28日、本事故の調査を担当する主管調査官（広島事務所）ほか1人の地方事故調査官を指名した。 原因関係者から意見聴取を行った。
事実情報 船種船名、総トン数 船舶番号、船舶所有者等 L×A×D、船質 機関、出力、進水等	漁船 大栄丸、1.5トン HS3-42466（漁船登録番号）、個人所有 7.50m（Lr）×2.22m×0.45m、FRP ディーゼル機関、漁船法馬力数40、平成11年4月7日
乗組員等に関する情報	船長 54歳 一級小型船舶操縦士・特殊小型船舶操縦士・特定 免許登録日 昭和60年10月3日 免許証交付日 令和2年9月18日 （令和7年10月2日まで有効）
死傷者等	重傷 1人（船長）
損傷	なし
気象・海象	気象：天気 晴れ、風向 南南東、風速 約3.2m/s、視界 良好 海象：波高 約0.5m、潮汐 下げ潮の初期
事故の経過	本船は、船長が1人で乗り組み、刺し網漁を行う目的で、令和4年2月9日14時30分ごろ、小黒神島北方沖の漁場に向けて江田島市美能漁港を出港し、同島北方沖で1回目の操業を終えた後、15時00分ごろ、2回目の投網を同島北方沖で行い、15時10分ごろ、揚網を開始した。 本船の揚網機は、右舷船首部に設置され、直径約27cmのドラム（以下「本件ドラム」という。）を電動で回転させて揚網を行うようになっており、ドラムの回転方向を切り替えるスイッチ（以下「本件

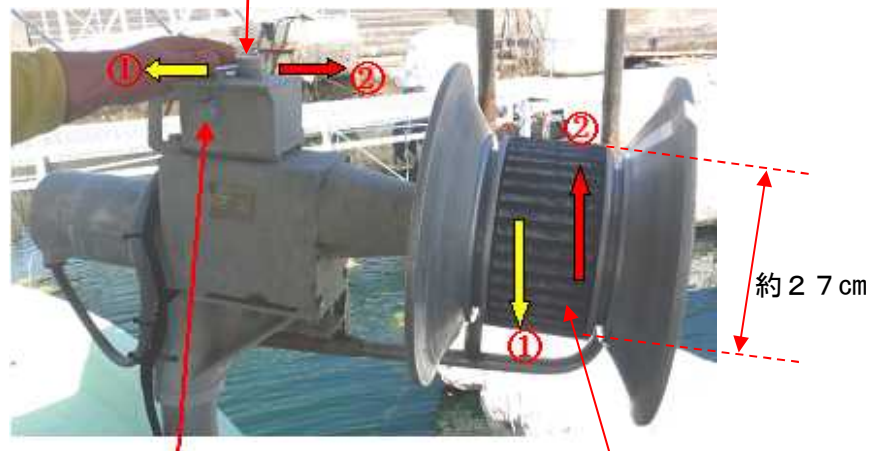
図1 揚網機の回転方向及びスイッチの位置

スイッチ」という。)とドラムの回転速力を調整するスイッチ(以下「回転速力調整スイッチ」という。)が設置されていた。(図1参照)

本件スイッチ(①が揚網時の回転方向、②は、逆転方向)

回転速力調整スイッチ 本件ドラム(①が揚網時の回転方向)

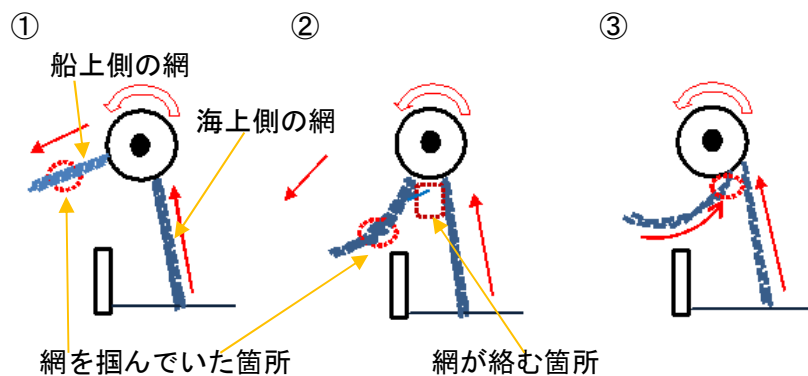
図2 本件ドラムの連れ回りについて

船長は、揚網中は、本件ドラムを^{また}跨いで船上側の網と海上側の網が接触して絡むなどして両方の網が巻き込まれる、連れ回りという現象(以下「連れ回り」という。)が起こることがあるので、適宜左手で本件スイッチを中立として本件ドラムの回転を止めて網の絡みをとるなどしていた。(図2参照)

- ① 揚網時に両手で網をたぐりながら引き揚げる状況。
- ② 根掛かりが生じて、手で網を掴んで引いている状況。
- ③ 網が絡んで連れ回りが生じた状況。

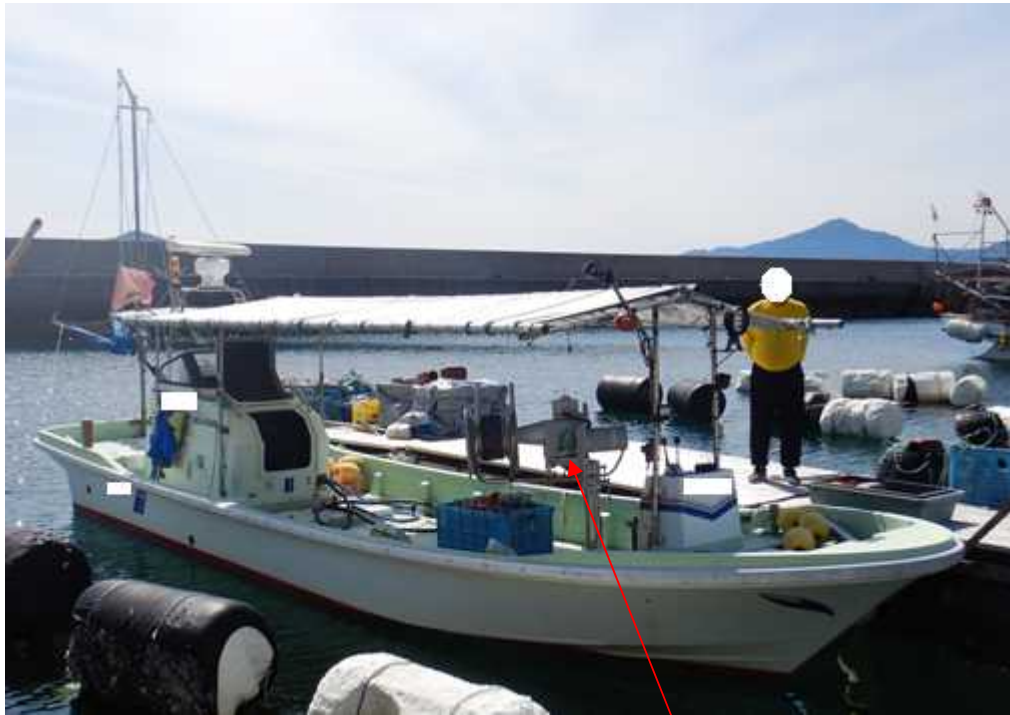
写真1 本船

揚網機

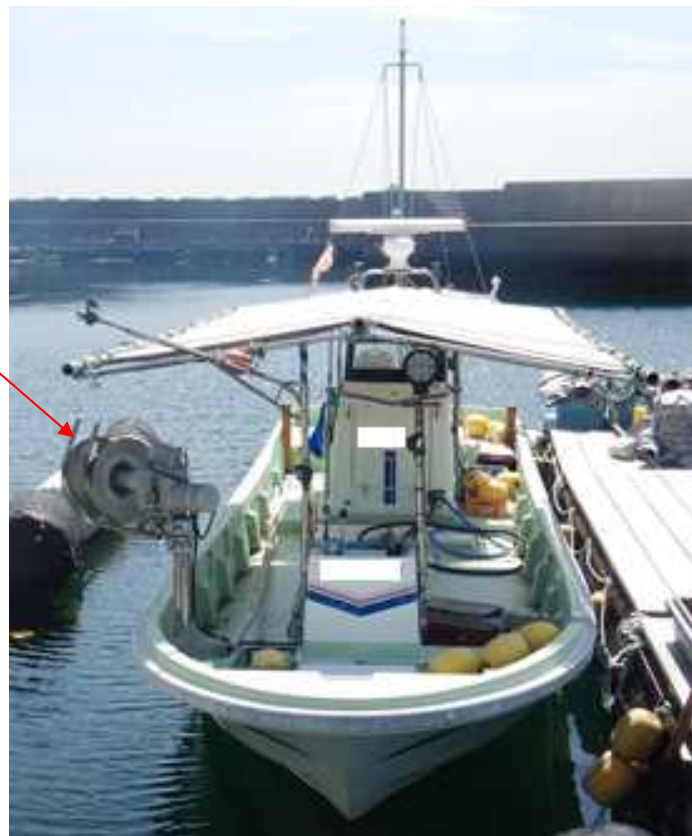
写真2 本船

揚網機

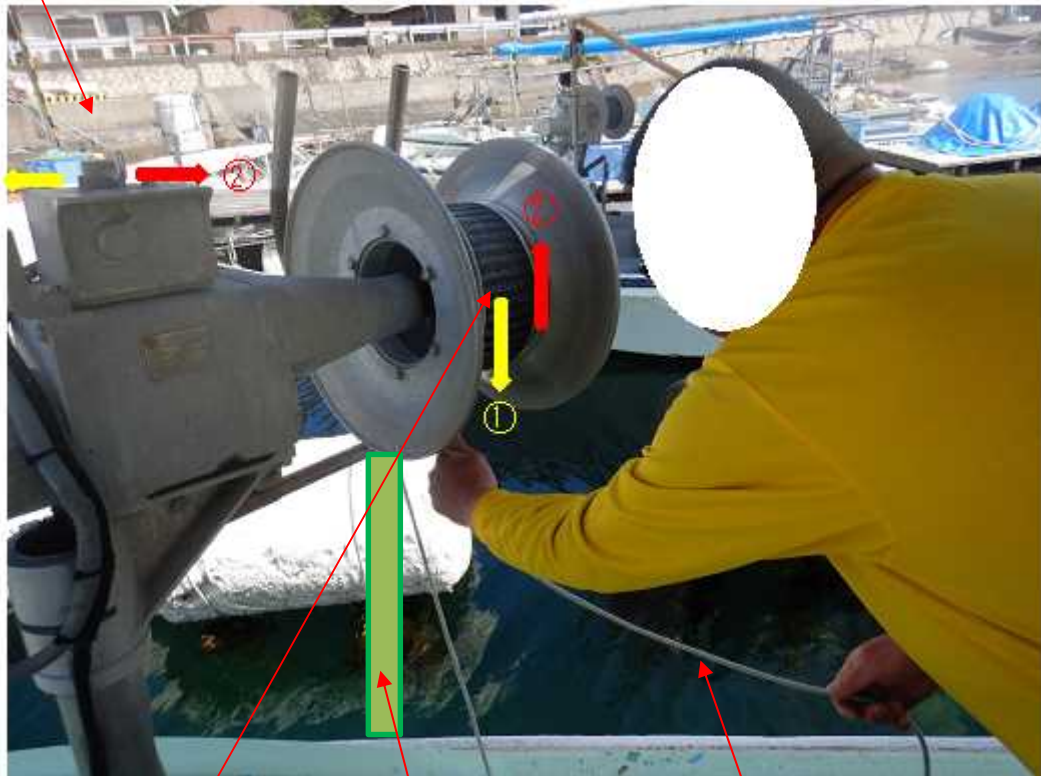
写真3 本事故時の作業状況
(船長が網の代わりに網を持ち当時の作業を再現した。)

<p style="text-align: center;">図3 刺し網略図</p> <p>16時00分ごろ、船長は、左手で網を掴んで体重を掛けたところで、連れ回りが生じて、網と共に左腕が本件ドラムに巻き込まれた。</p> <p>船長は、左腕が本件ドラムに巻き込まれた状態で、しばらく身動きがとれなくなったが、しばらくして揚網機に過負荷が掛かり電源が切れ本件ドラムの回転が停止したので、左腕を外した。</p> <p>船長は、知人の漁船の船長を携帯電話で連絡し、刺し網を引き揚げてもらった後、自ら操船して帰港して自宅に帰り、自ら要請した救急車で、呉市内の病院に搬送されて左橈骨骨幹部骨折と診断され、10日間入院した。</p> <p>海上保安庁への本事故の通報は、消防により行われた。</p> <p>(付図1 事故発生場所概略図、写真1 本船、写真2 本船、写真3 本事故時の作業状況、写真4 船長が左腕を巻き込まれた状況参照)</p>
<p>その他の事項</p>	<p>船長は、網の根掛かりを外す作業を行うときは、両手で交互に網を強く掴んで押し下げながら網を引くようにして外していたが、それでも外れないときは、本件ドラムに網を1回転させて締め込んだ状態で本件ドラムを回転させて外すか、網を船体の一部に固定して、機関を使用して網を引くなどしていた。</p> <p>船長は、これまでは連れ回りが生じて、左手ですぐに本件スイッチを操作して回転を止めていたが、本事故時は左手で強く網を掴んで体重を掛けて本件ドラムの回転する力と合わせて根掛かりを外しているときに、連れ回りが生じたので、本件スイッチを操作することができなかつたと本事故後に思った。</p> <p>船長は、刺し網漁やごち網漁の経験が約25年あったが、これまでに連れ回りで、身体が網と共に巻き込まれたことはなかった。</p>
<p>分析</p> <p>乗組員等の関与</p> <p>船体・機関等の関与</p> <p>気象・海象等の関与</p> <p>判明した事項の解析</p>	<p>あり</p> <p>なし</p> <p>なし</p> <p>本船は、船長が、小黒神島北方沖の漁場において刺し網の揚網作業中、左手で網を強く掴んで網の根掛かりを外そうとしていたところ、連れ回りが生じ、本件スイッチが操作できなかったことから、左腕が揚網機に巻き込まれて負傷したものと考えられる。</p> <p>船長は、これまでは連れ回りが生じて、左手ですぐに本件スイッ</p>

<p>チを操作して本件ドラムの回転を止めていたが、本事故時は左手で強く網を掴んで体重を掛けて本件ドラムの回転する力と合わせて根掛かりを外しているときに、連れ回りが生じて、本件スイッチを操作することができなかったものと考えられる。</p> <p>船長は、刺し網漁やごち網漁の経験が約25年あり、これまでに連れ回りで、身体が網に巻き込まれたことはなかったことから、本事故時の作業方法を探っていたものと考えられる。</p>
原因	<p>本事故は、本船が、小黒神島北方沖の漁場において刺し網の揚網作業中、船長が、両手で網をたぐりながら網の根掛かりを外そうとしていたところ、連れ回りが生じ、本件スイッチが操作できなかったため、左腕が揚網機に巻き込まれたことにより発生したものと考えられる。</p>
再発防止策	<p>今後の同種事故等の再発防止及び被害の軽減に役立つ事項として、次のことが考えられる。</p> <ul style="list-style-type: none"> ・ 船長は、網の根掛かりを外す作業を行うときは、いつでも本件スイッチが操作できる状態で網を引くようにすることが望ましい。 ・ 船長は、事故発生後、速やかに海上保安庁に通報すること。

本件スイッチ

(本事故時の本件ドラムの回転方向は、Ⓜ)

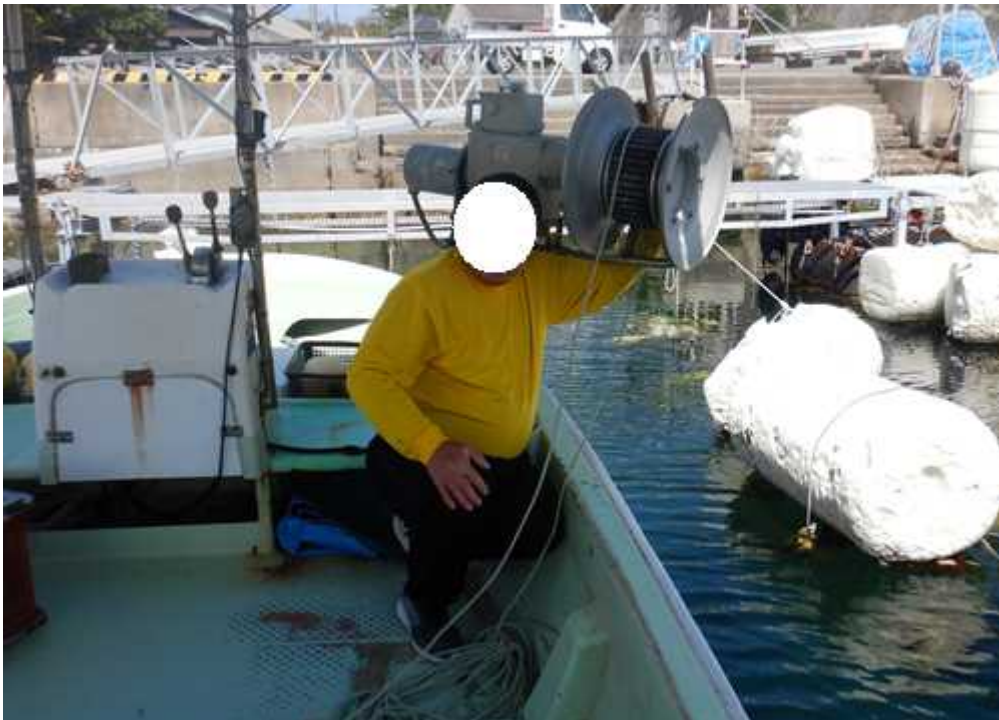
写真4 船長が左腕を巻き込まれた状況

本件ドラム

海上側の網

船上側の網
