## 船舶事故調査報告書

<b>事故種類</b>	衝突
<b>発生日時</b>	令和4年6月25日 05時04分ごろ
<b>発生場所</b>	広島県福山港福山フェリー埠頭1号岸壁 JFEスチール福山港新涯導灯（後灯）から真方位121°150m付近 （概位 北緯34°27.5′ 東経133°24.5′）
<b>事故の概要</b>	貨物船第三美和丸は、岸壁に係留中、また、引船第五大千丸は、はしけ大88をえい航して北西進中、第五大千丸が第三美和丸に衝突した後、はしけ大88が第五大千丸に衝突した。 第三美和丸は、右舷側部外板に凹損等を生じ、また、第五大千丸は、船尾部外板に凹損を生じた。
<b>事故調査の経過</b>	令和4年7月4日、本事故の調査を担当する主管調査官（広島事務所）ほか1人の地方事故調査官を指名した。 原因関係者から意見聴取を行った。
<b>事実情報</b> 船種船名、総トン数 船舶番号、船舶所有者等 L×B×D、船質 機関、出力、進水等	A 貨物船 第三美和丸、286トン 142918、株式会社野上海運（A社） 62.08m×9.80m×6.00m、鋼 ディーゼル機関、735kW、平成29年1月 B 引船 第五大千丸、19トン 273-9584香川、有限会社大野海運（B社） 15.00m（Lr）×4.78m×1.94m、鋼 ディーゼル機関、529.56kW、平成9年11月 C はしけ 大88、総トン数不詳 なし、B社 40.00m×10.00m×4.50m、鋼 機関なし、平成19年（建造年）
<b>乗組員等に関する情報</b>	A 船長A 63歳 五級海技士（航海） 免許年月日 昭和56年3月16日 免状交付年月日 令和2年4月6日 免状有効期間満了日 令和7年5月10日 B 船長B 82歳

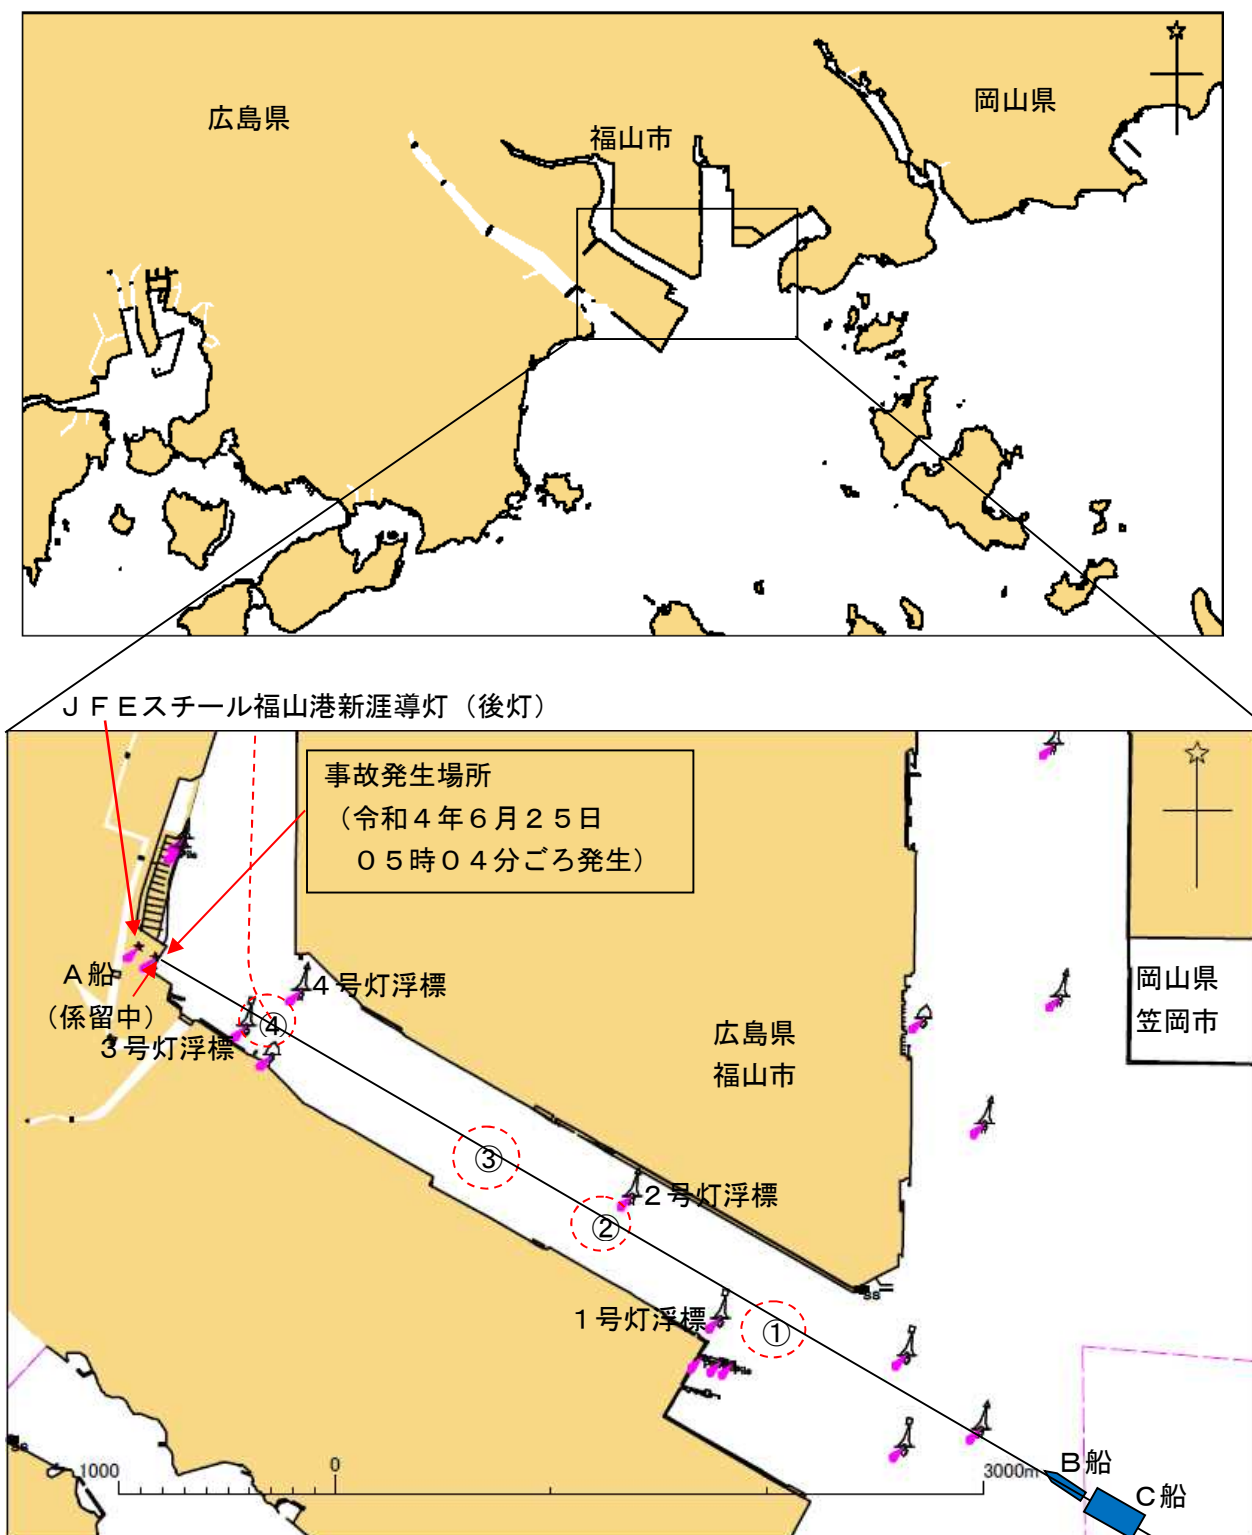
付図1 事故発生経過概略図

- ① 3号ブイと4号ブイの間に自動操舵で針路を定めた。
- ② 船橋内後部の台の上に横になった。
- ③ この付近で居眠りに陥った。
- ④ 変針予定場所

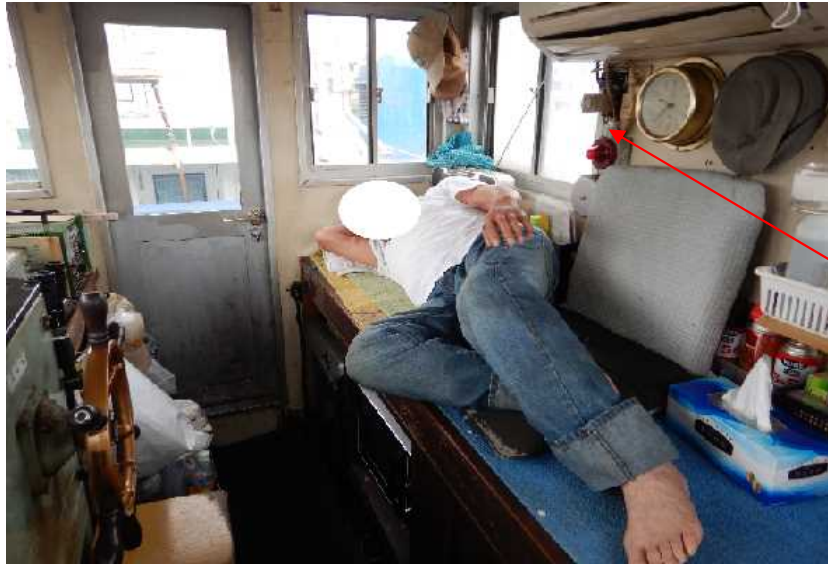
写真1 本事故時の船長の姿勢

<p>その他の事項</p>	<p>A船は、係留中であつたので、停泊当直者を配置していなかった。</p> <p>B船は、タイマーで設定した時間に達すると警報が鳴り居眠りを防止する装置（以下「本件装置」という。）を備えており、設定時間を15分間に設定していたが、船長Bは、福山港内に入り、もう居眠りすることはないと思い、本件装置の電源を切っていた。</p> <p>船長Bは、本件装置の電源を入れていれば、警報が鳴って本事故の発生を防止できたと本事故後に思った。</p> <p>船長Bは、ふだん、眠気を感じたときは、船橋内を動き回ったり外気に当たったりしていたが、眠気を感じていなかったため、まさか居眠りすることはないと思い、居眠り防止策をとらなかった。</p>
<p><b>分析</b></p> <p>乗組員等の関与 船体・機関等の関与 気象・海象等の関与 判明した事項の解析</p>	<p>A なし、B あり、C なし</p> <p>A なし、B なし、C なし</p> <p>A なし、B なし、C なし</p> <p>A船は、福山港内で係留中、B船がA船に衝突したものと推定される。</p> <p>B船引船列は、福山港内を自動操舵で北西進中、単独で船橋当直中の船長Bが居眠りに陥り、変針予定場所を通過し、係留中のA船に向かう針路で航行を続けたことから、A船と衝突したものと推定される。</p> <p>船長Bは、周囲に航行に支障となる船舶を見掛けず、変針予定場所まで時間があり、また、眠気を感じておらず、居眠りすることはないと思い、船橋内後部の台の上に横になった状態で当直を続けていたことから、覚醒水準が低下して居眠りに陥ったものと推定される。</p> <p>船長Bは、居眠りすることはないと思い、本件装置の電源を切っていたが、電源を入れていれば警報が鳴って、本事故の発生を防止することができたものと推定される。</p>
<p><b>原因</b></p>	<p>本事故は、福山港内において、A船が係留中、B船が自動操舵で北西進中、単独で船橋当直中の船長Bが居眠りに陥り、変針予定場所を通過し、係留中のA船に向かう針路で航行を続けたため、B船がA船に衝突したものと推定される。</p>

<p><b>再発防止策</b></p>	<p>今後の同種事故等の再発防止に役立つ事項として、次のことが考えられる。</p> <ul style="list-style-type: none"> <li>・船橋当直者は、当直中、横になることなく、立った姿勢で適切な見張り及び操船を行うこと。</li> <li>・船橋当直者は、警報により居眠りを防止する装置を船舶が備えている場合、航行中は同装置を常時作動させておくこと。</li> </ul>
